平成26年6月11日  
運輸安全委員会

## 重大インシデント調査に関する情報の提供について

### 1 重大インシデントの概要

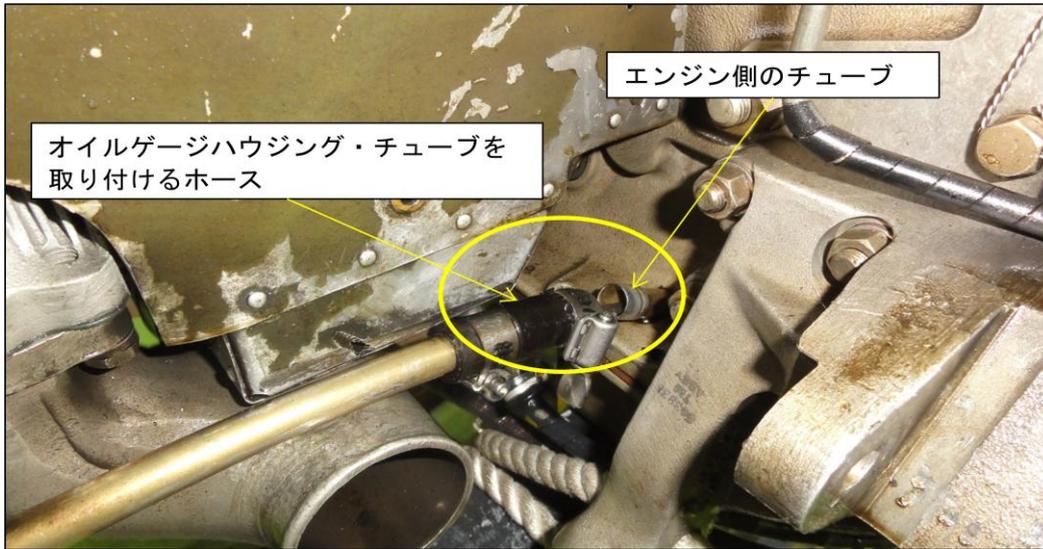
- ① エンジンの潤滑油量を測定する際に用いるオイルゲージを構成するオイルゲージハウジング・チューブのホースがエンジン本体側チューブから外れていた。
- ② オイルゲージハウジング・チューブをホースによりエンジン本体側チューブに締め付ける金具の位置がずれて締め付け帯がエンジン本体側へはみ出すとともに、ホースの接合部分が緩んでいた。

ホースがエンジン側チューブから外れた部分の再現

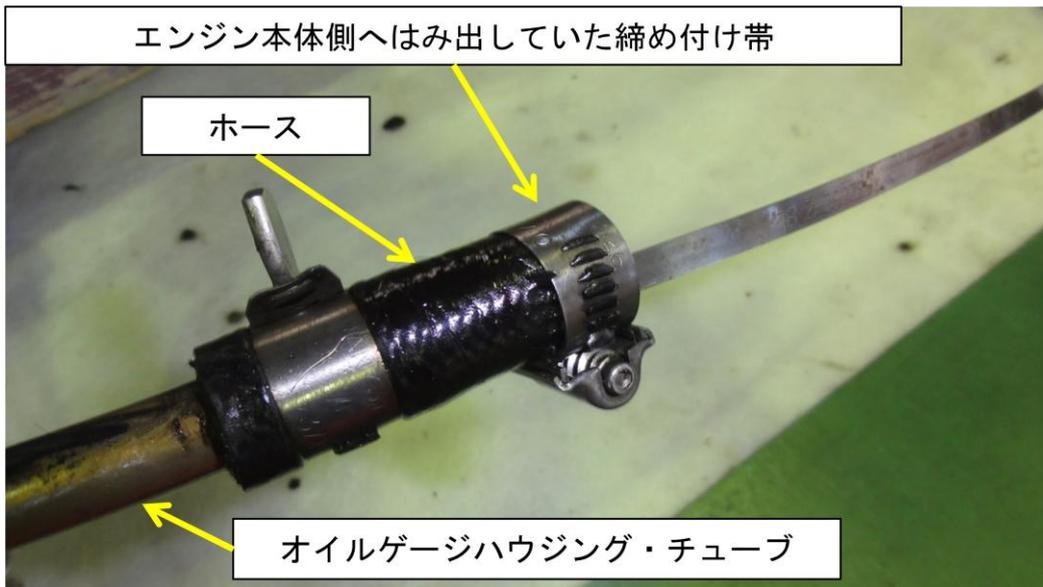
ホース締め付け金具の状況

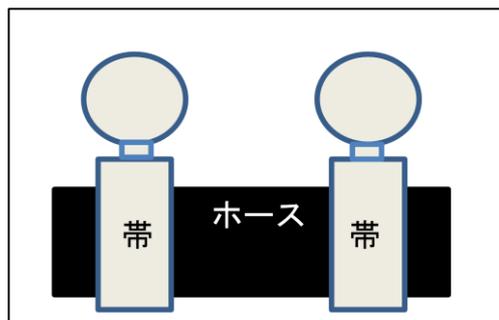
一般的な締め付け帯の位置
