運委鉄第33号

鉄道事故調査に係る事実調査で得られた情報の提供について
(西日本旅客鉄道株式会社山陽線舞子駅で発生した鉄道人身障害事故)
(平成22年12月17日発生)

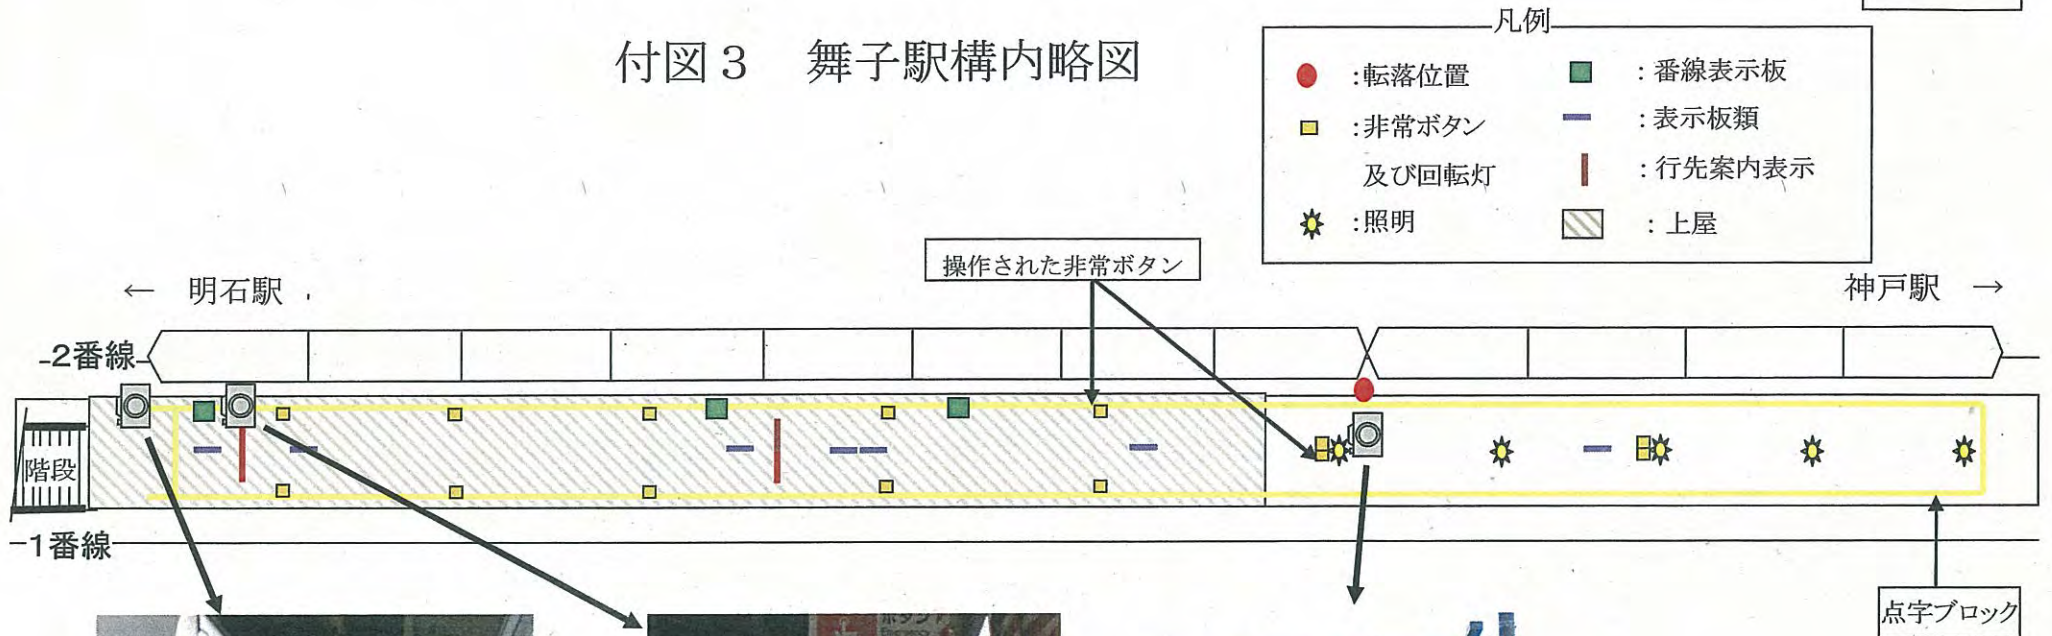
付図 3 舞子駅構内略図

本事故が発生した山陽線舞子駅には、駅係員及び進入してくる列車に対して異常を知らせる非常ボタンがプラットホーム上に設置されており、この非常ボタンを押すことにより進入列車抑止用の非常報知灯が点滅するとともに、当該非常ボタンの直近の箇所のみ黄色回転灯が点灯しブザーが鳴動する。

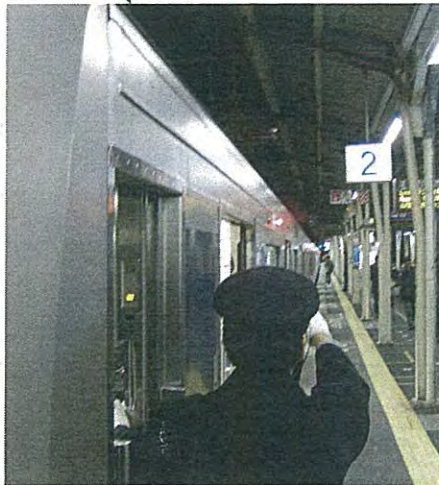
本事故の場合、列車出発直後に非常ボタンが押され、これらの装置は正常に動作したが、同駅ではホーム上に駅係員が配置されておらず、また、黄色回転灯の点灯及びブザーの鳴動音は列車乗務員からの確認が困難な状況にあったため、この機能を活用できなかったことから、列車乗務員に非常ボタンの操作がなされたことが伝達されず、出発列車を直ちに停止させることは出来なかった。

車掌位置からの視界（夜間）

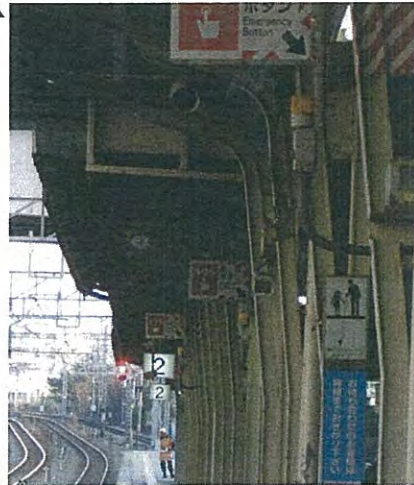
非常ボタンが押されたと思われる時の車掌位置から見える範囲

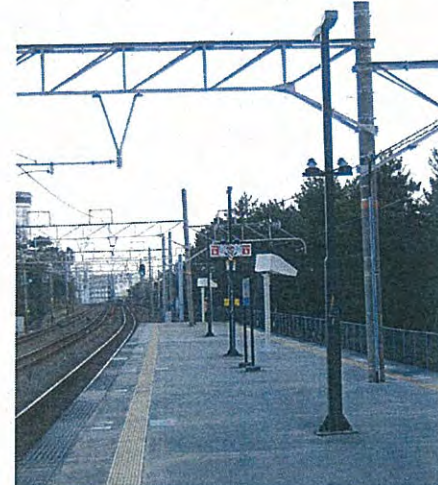
上屋がないホームの状況
