JA 4215（ビーチクラフト式 A 36 型） 航空事故調査の進捗状況

1 事故の概要

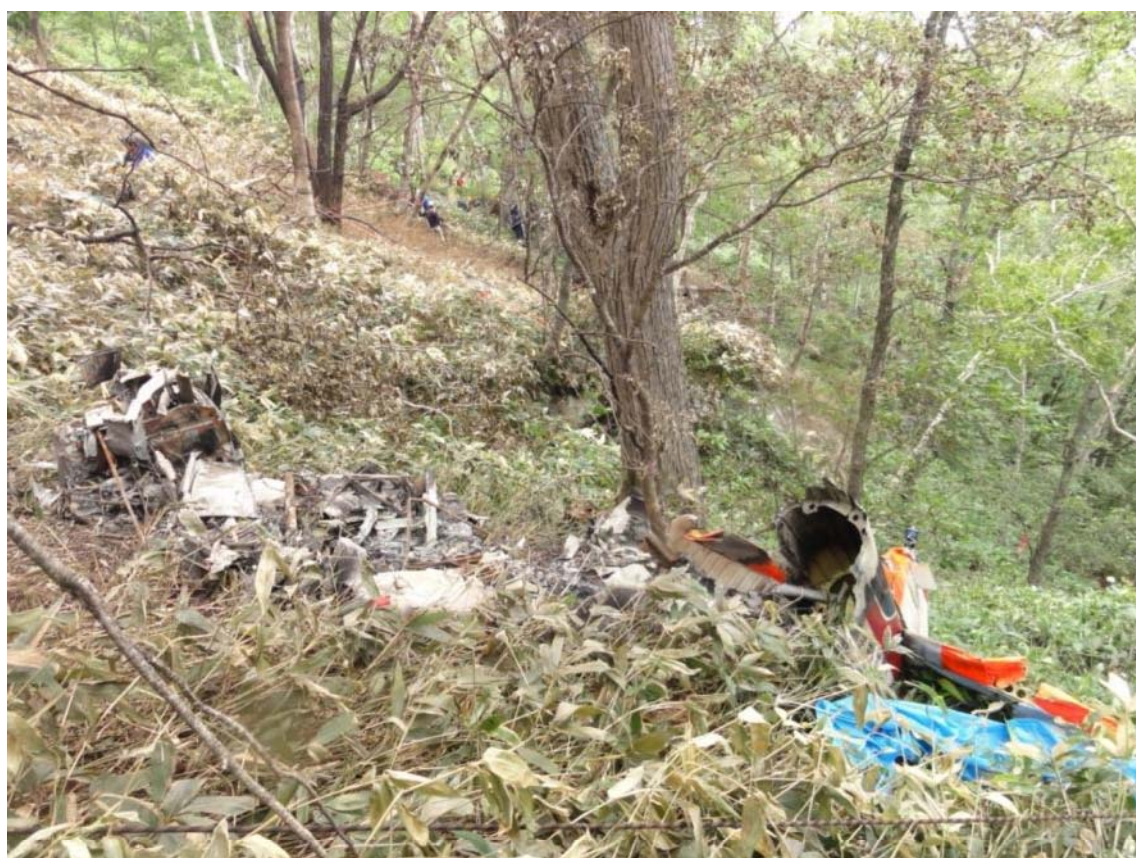
写真3 残骸：胴体

両翼は、切断され左翼は木の上、右翼は地上にあった。胴体はそこから離れた位置にあり、客室部分は骨組みを残し激しく焼損していた。（写真3 残骸：胴体及び写真4 残骸：エンジン参照）

⑤ 火災の状況；

広範囲の地上の笹が茶色に変色。胴体は、キャビンの燃え方がエンジン部分よりも激しい。尾翼付近に煤は付着しているがほとんど燃えていない。

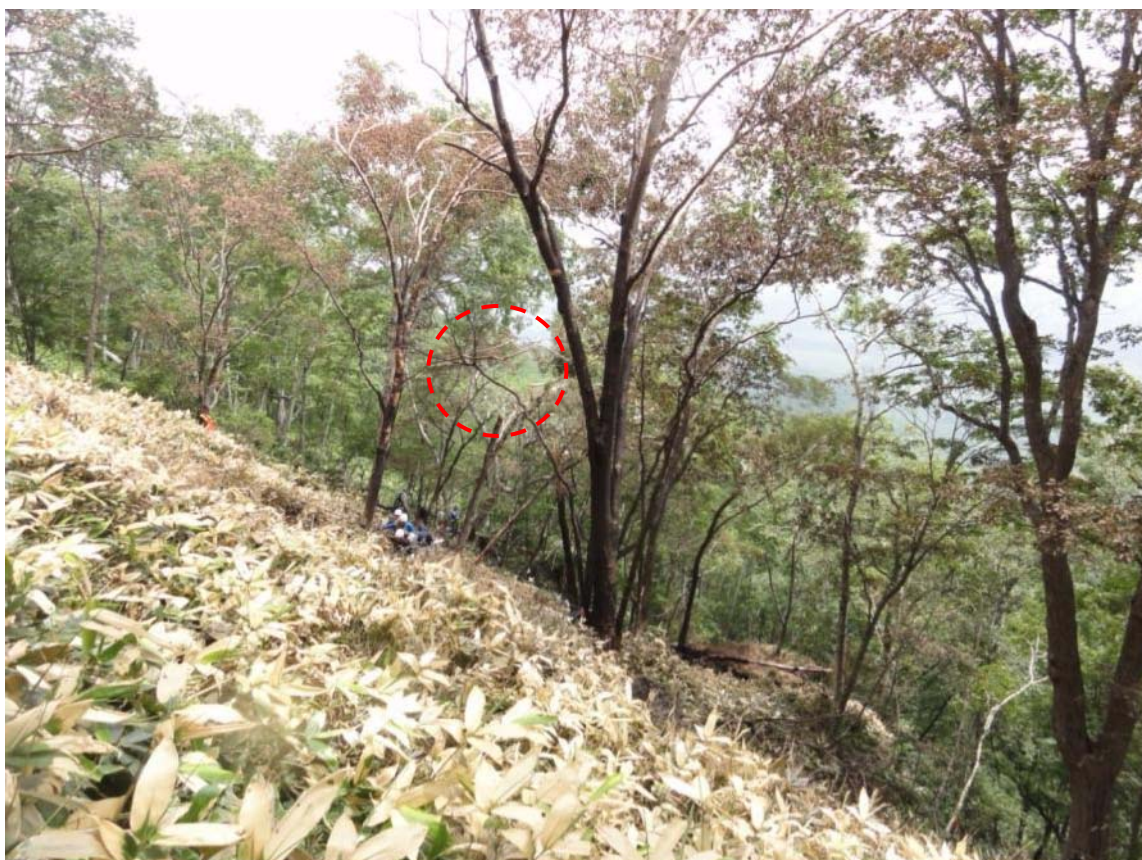
写真5 木の切断状況（延長線上から撮影）

木々の折れ方から北西方向、仰角約15°（写真5 木の切断状況（延長線上から撮影）参照）
