平成 24 年 1 月 25 日
運輸安全委員会

貨物船 MARINE STAR コンテナ専用船たかさご衝突事故に係る 安全勧告に対する措置状況について

貨物船MARINE STAR コンテナ専用船たかさご衝突事故に係る安全勧告に対する措置状況について

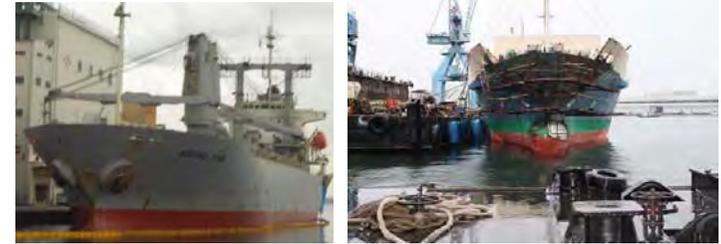
MARINE STARには、左舷船尾外板に凹損等が生じ、たかさごには、船首に凹損等が生じたが、両船にはいずれも死傷者はいなかった。

MARINE STAR

たかさご

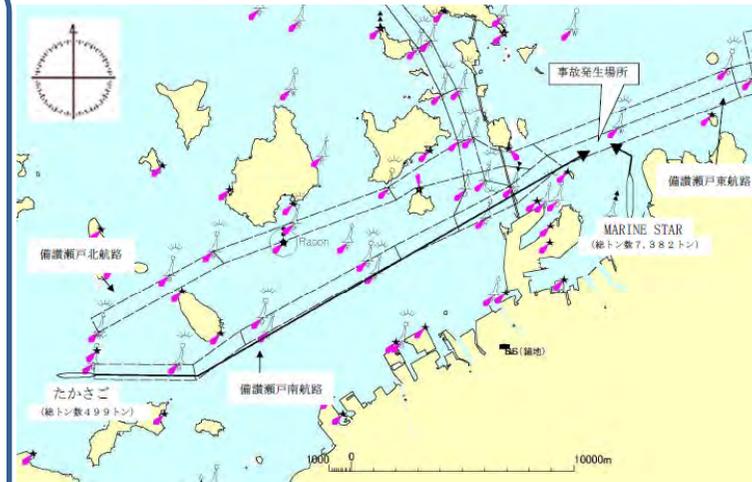
推定航行経路図

◆本事故は、夜間、坂出港沖の備讃瀬戸東航路において、MARINE STARが北進中、たかさごが備讃瀬戸東航路をこれに沿って東進中、MARINE STARがたかさごの船尾方を通過しようとして操船していたものの、たかさごの船首方に接近する状況であることに気付かずに衝突するおそれがある態勢となって航行し、また、たかさごが見張りをせずに航行したため、両船が衝突したことにより発生したものと考えられる。

◆MARINE STARがたかさごの船首方に接近する状況であることに気付かずに衝突するおそれがある態勢となって航行していたのは、MARINE STARの船長が、たかさごのコンパス方位の変化や接近状況をレーダー等で確認しなかったことによるものと考えられる。

◆たかさごが見張りをせずに航行したのは、たかさごの航海士が、MARINE STARが陸岸沿いを北東進し、たかさごより速力が速いと思ったことから、たかさごの前方で北東進して備讃瀬戸東航路に入り、東進するものと思込み、GPSプロッターの操作を行っていたことによるものと考えられる。

1. 乗組員が本事故をより理解するよう、本事故の根本原因及び再発防止策について述べた"船長への指示書(Instruction to Master)"をすべての管理船舶に対して周知
2. 乗組員が正確かつ安全に航海手順を実施できるよう、船橋要員に対して船上での訓練を実施
3. 本事故以降、通年の"衝突及び乗揚防止キャンペーン"を開始し、特に、船隊の中で日本の港における狭水道等を航行するすべての船舶に対して、絶えず注意を喚起し、乗組員に安全航行を意識させている
4. 船舶の安全な運航を検査する海務監督が定期的に訪船することによる報告制度を通じて、安全管理システムの手順が遵守され、かつ、安全行動の評価が実施されるよう監視・確保
