# 航空重大インシデント調査

- 所 属 全日本空輸株式会社(692便)
- 型 式 ボーイング式787-8型
- 登録記号 JA804A
- 発生日時 平成25年1月16日(水) 08:26ごろ
- 発生場所 高松空港付近上空 高度約32,000ft

平成25年2月5日

運輸安全委員会

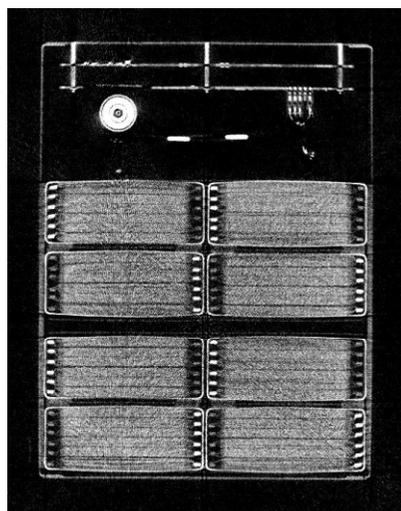
APUバッテリー  
(正常)

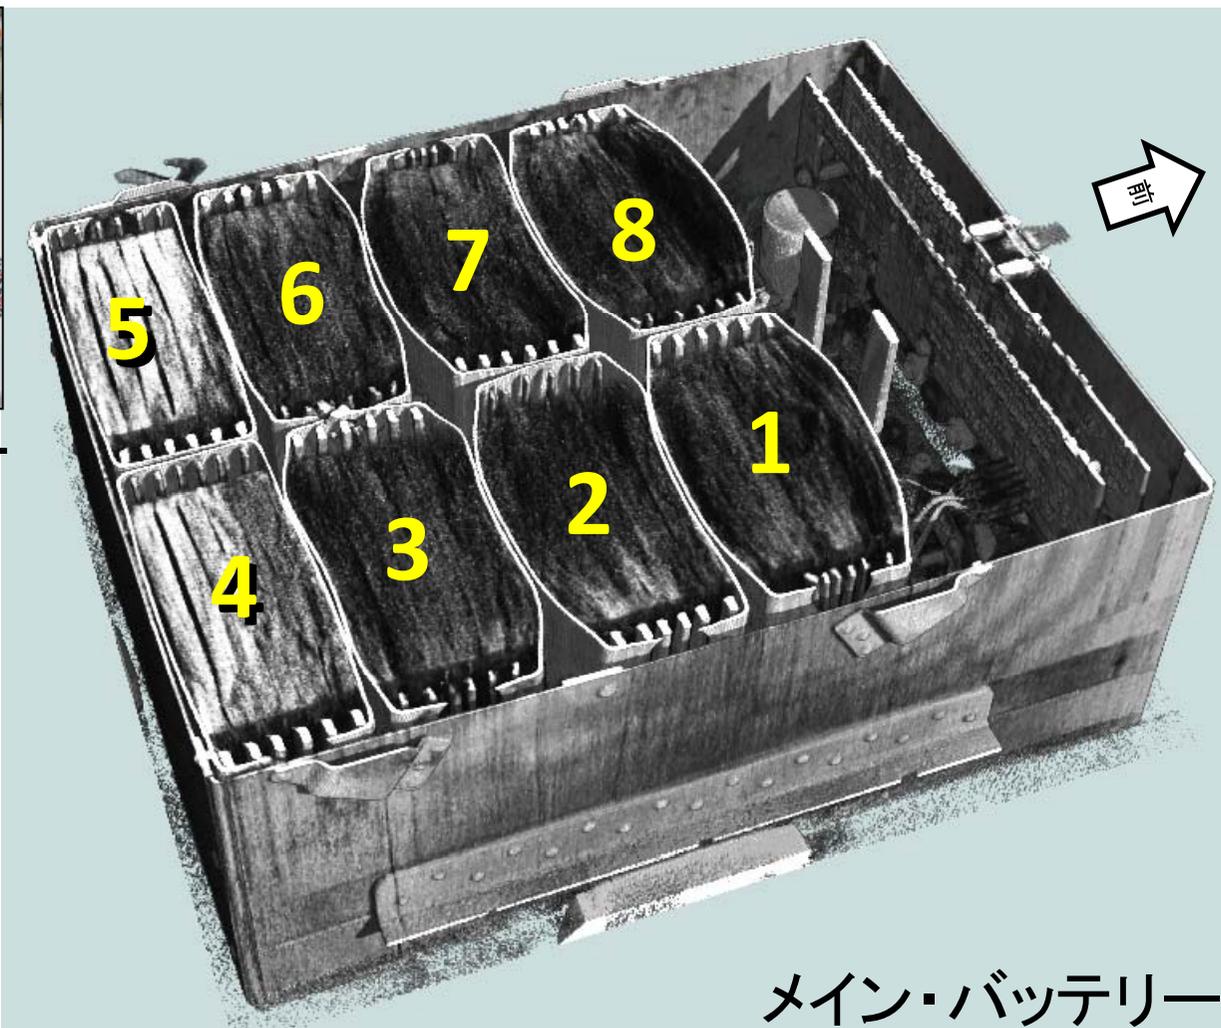
メイン・バッテリー  
JAXAで撮影したCTスキャン画像を3D化

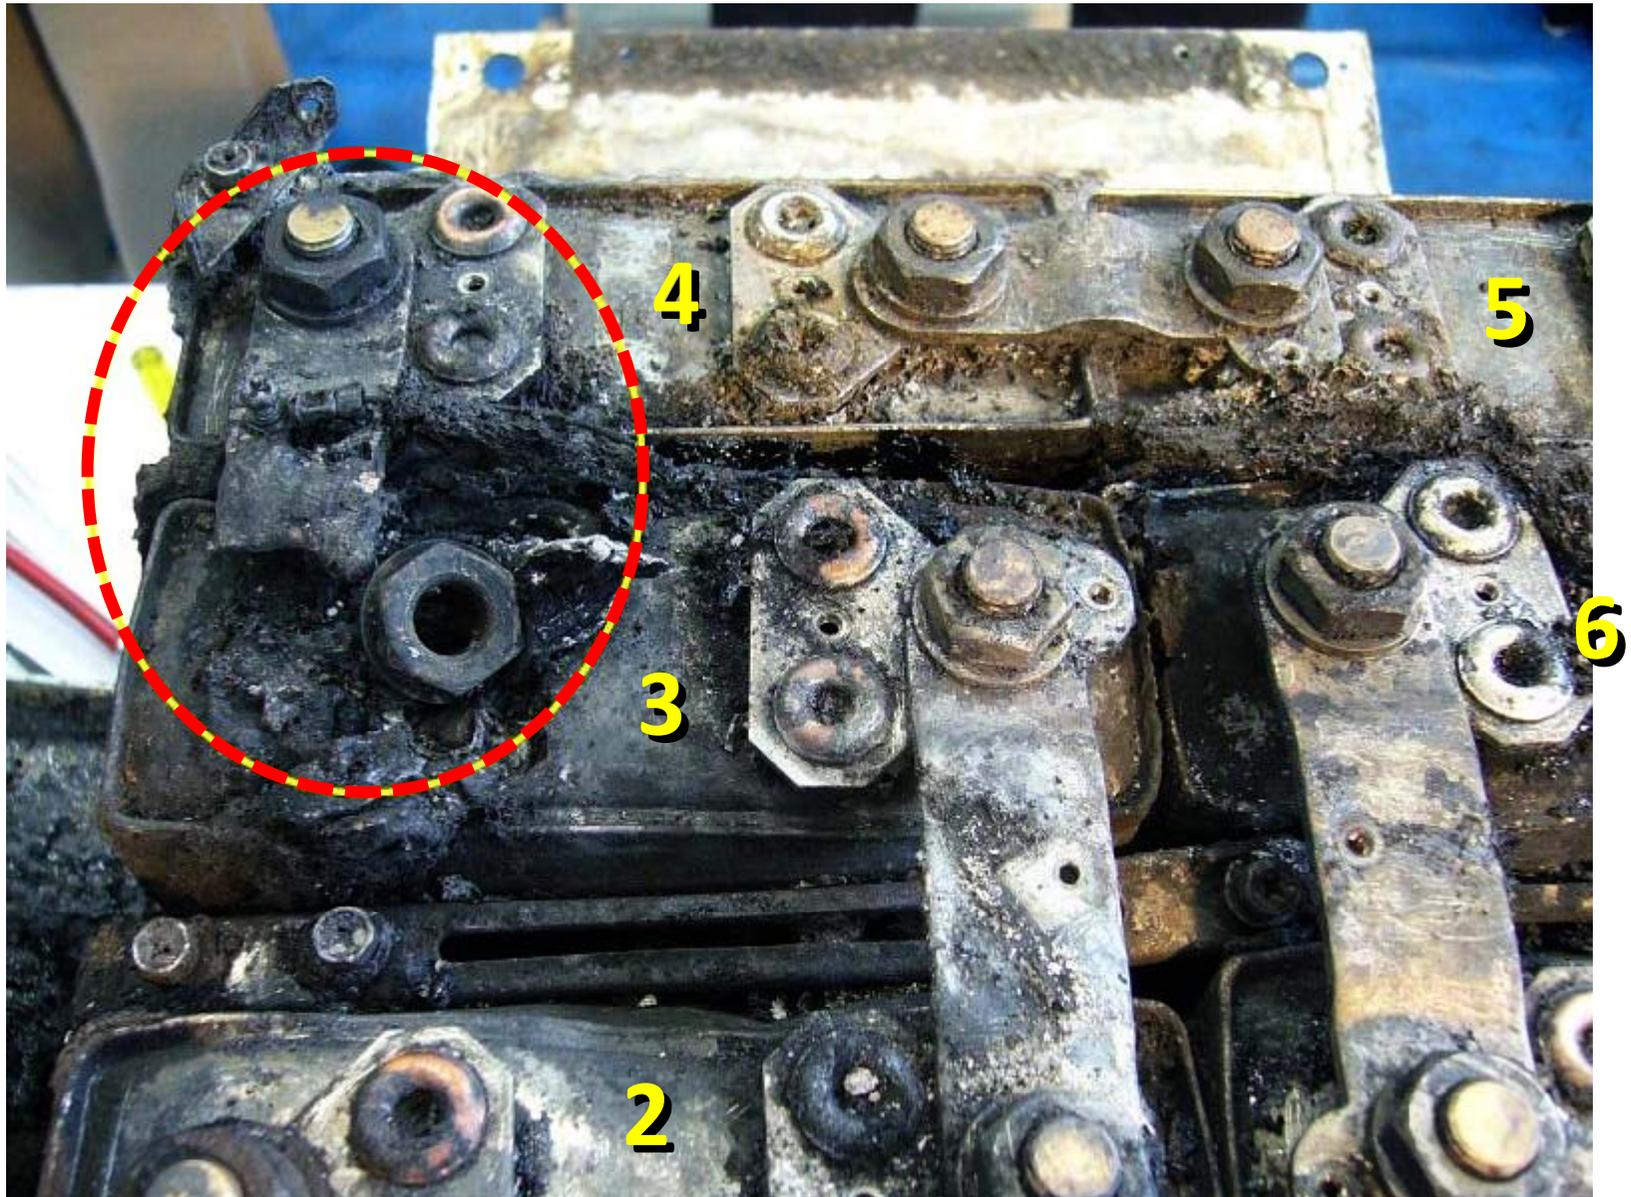
- 8個のセル全てに損傷が見られる。  
特にセル3及びセル6の損傷が大きい
- 全てのセルに熱による損傷が見られる
- 熱暴走が見られる
- セル3のプラス電極の  
損傷が大きい
- セル4及びセル5を除く  
6つのセルのプラス電極  
内部に溶断が認められる

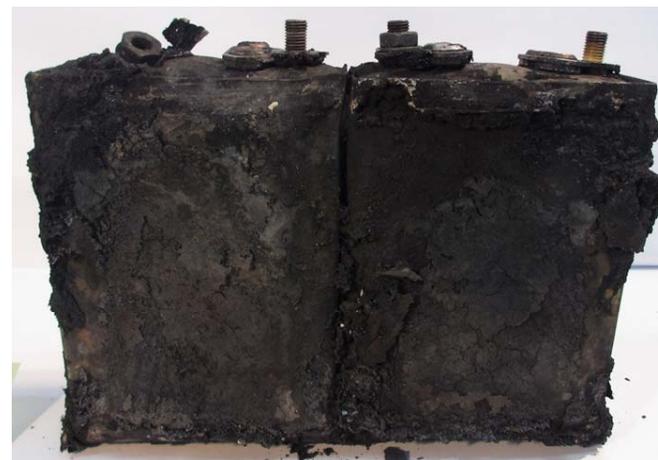
セル3

セル6

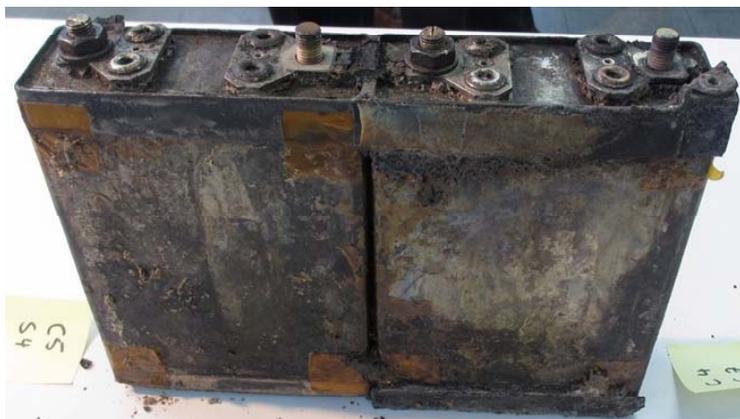
セル5

セル4

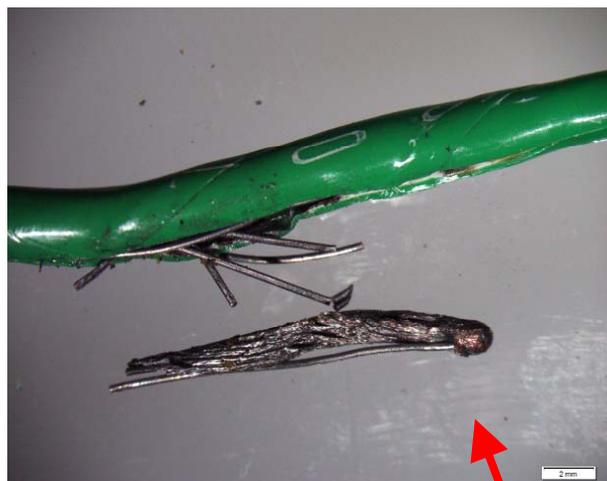
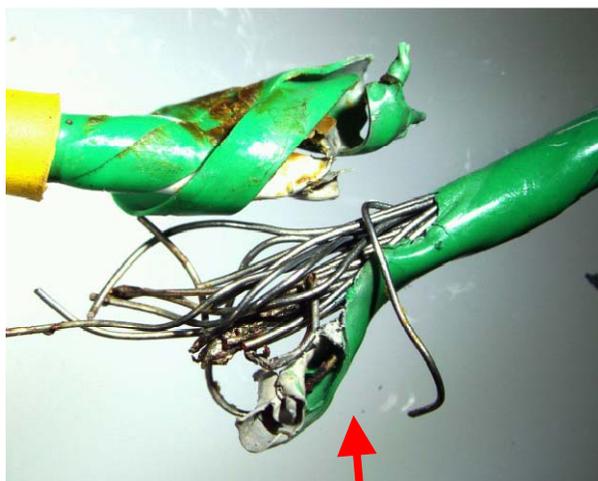
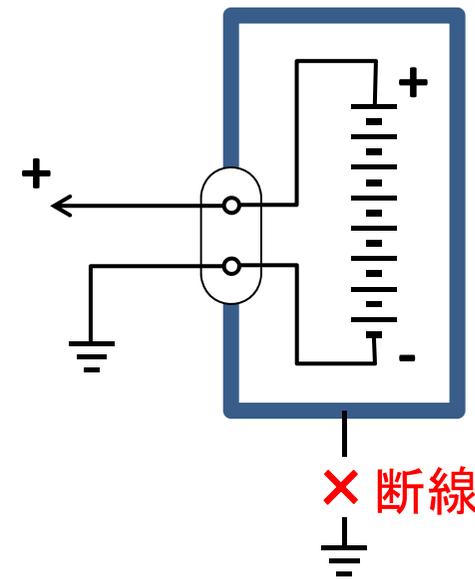
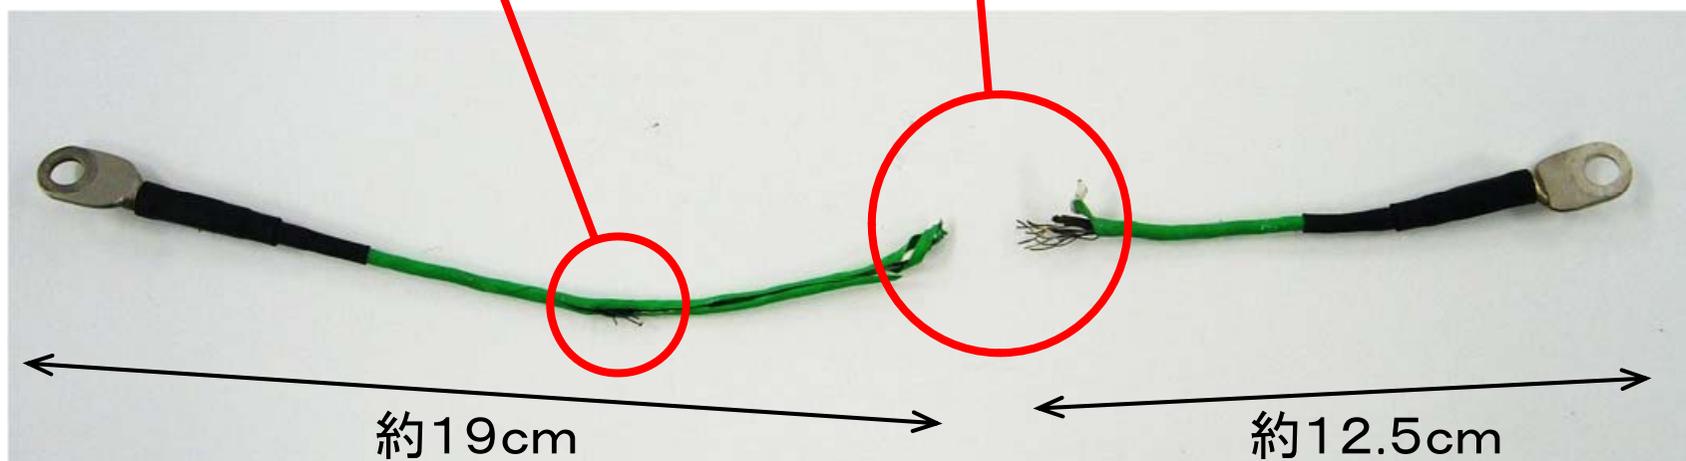
バッテリー筐体のアース線が断線

- 筐体アース線の断線の調査を継続
  - ・ 時期、原因
