# 個人所属富士重式FA-200-180型JA3689の重大インシデントに係る 勧告に基づき講じた措置について(完了報告)

個人所属富士重式FA-200-180型JA3689航空重大インシデントに係る勧告に基づき講じた措置について（完了報告）

勧告に基づく「講ずべき措置」の完了報告書の提出について

個人所属富士重工式FA-200-180型JA3689の重大インシデントに係る勧告について

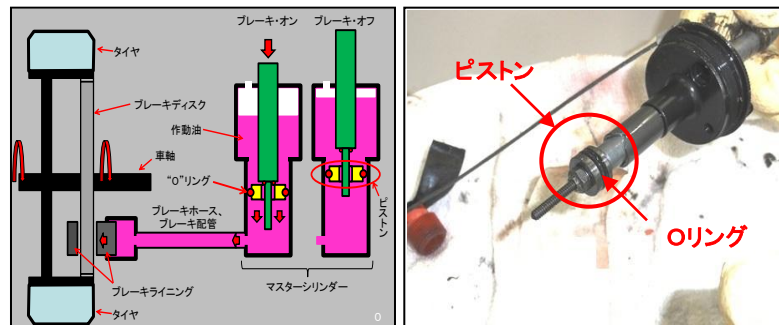
同機の左ブレーキが効かなくなったのは、ブレーキシステムの左マスターシリンダーのOリングが摩耗し、マスターシリンダー内の密閉性を保てず、ブレーキ作動油圧をブレーキライニングに十分伝えることができなくなったためと推定される。

Oリングが摩耗したことは、経年劣化による可能性が考えられる。

ブレーキシステムの仕組み

摩耗したOリング

富士重式FA-200系列型機のブレーキシステムにあるマスターシリンダーのOリングは、1,000時間点検でマスターシリンダーを分解した後、Oリングを目視点検し、不具合がある場合に交換することになっている。しかし、Oリングは、作動油に浸けると膨張する傾向があり、圧力を受けていると固くなる上、視認できない摩耗や損傷が存在する可能性があるため、マスターシリンダーを分解した際にOリングを必ず交換すること及びOリングの使用可能期間の設定を検討すること。

- ・ サービスマニュアルにてブレーキマスターシリンダーのOリングは、1,000時間毎に必要なにより交換となっていたが、これを分解時にOリングを交換するようサービスマニュアルを変更した。また、分解要求のあるその他の部品も同様に分解時にOリングを交換するようにした。
- ・ FA-200型機の飛行時間等より、使用可能期間は5年と設定した。サービスマニュアルにてブレーキマスターシリンダーのOリングは1,000時間毎に必要なにより交換となっていたが、これを1,000時間または5年のいずれか早い方で交換するようサービスマニュアルを変更した。
