平成 30 年 9 月 25 日  
運輸安全委員会

## 油タンカー宝運丸衝突（橋梁）事故について

# 走錨事故等の防止に向けて

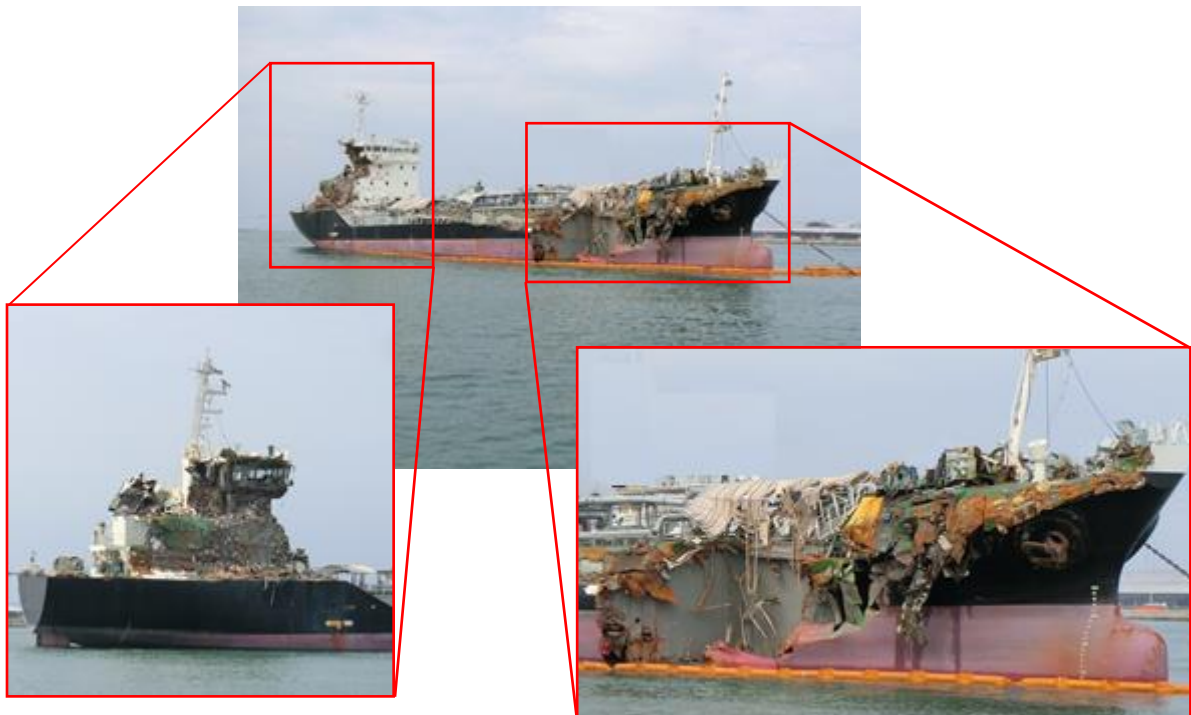
(1) 右舷船首方から見た本船

5. 損傷状況

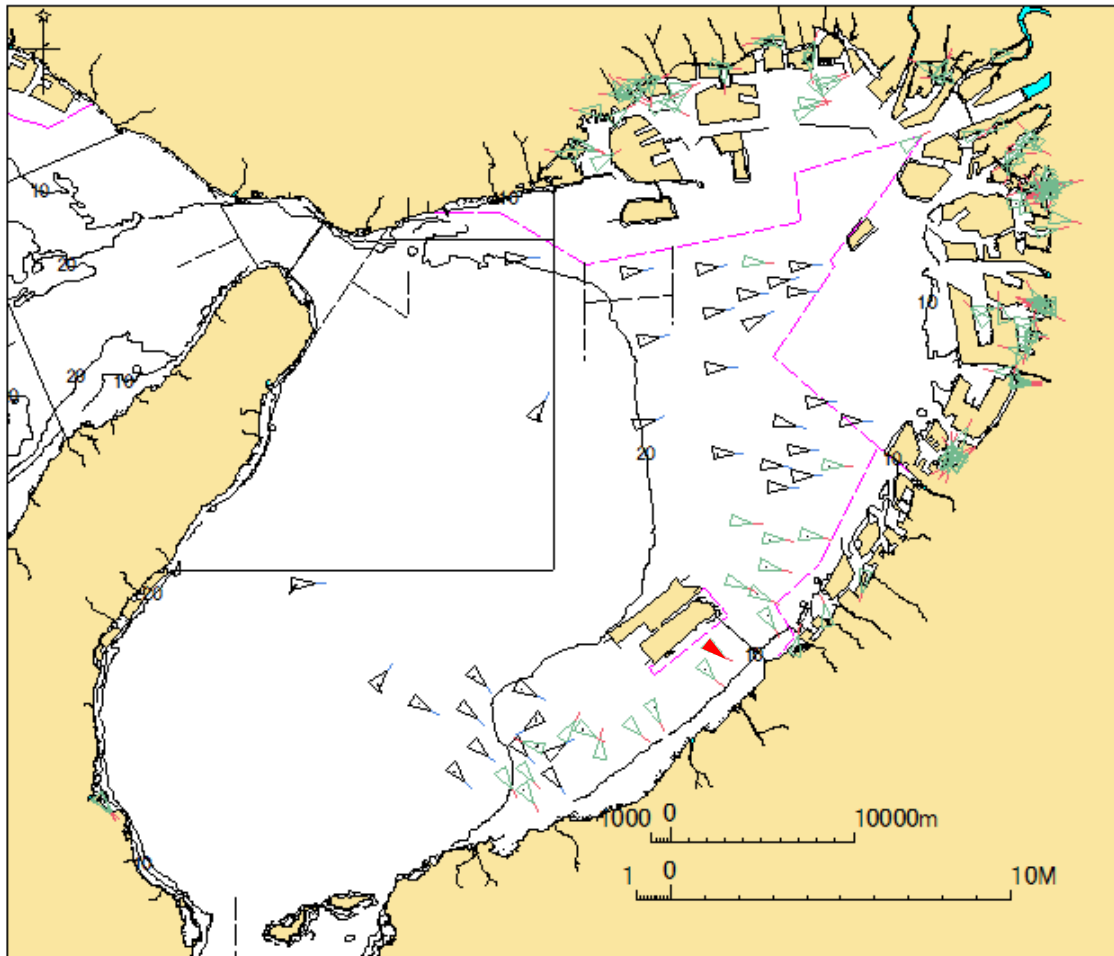
## 7. 平成30年9月4日大阪湾におけるAISデータ (13:00~13:05)

当時、大阪湾（港内を除く）でAISを使用していた船舶数を確認したところ53隻で、日本籍船舶が20隻、外国籍船舶が33隻であった。

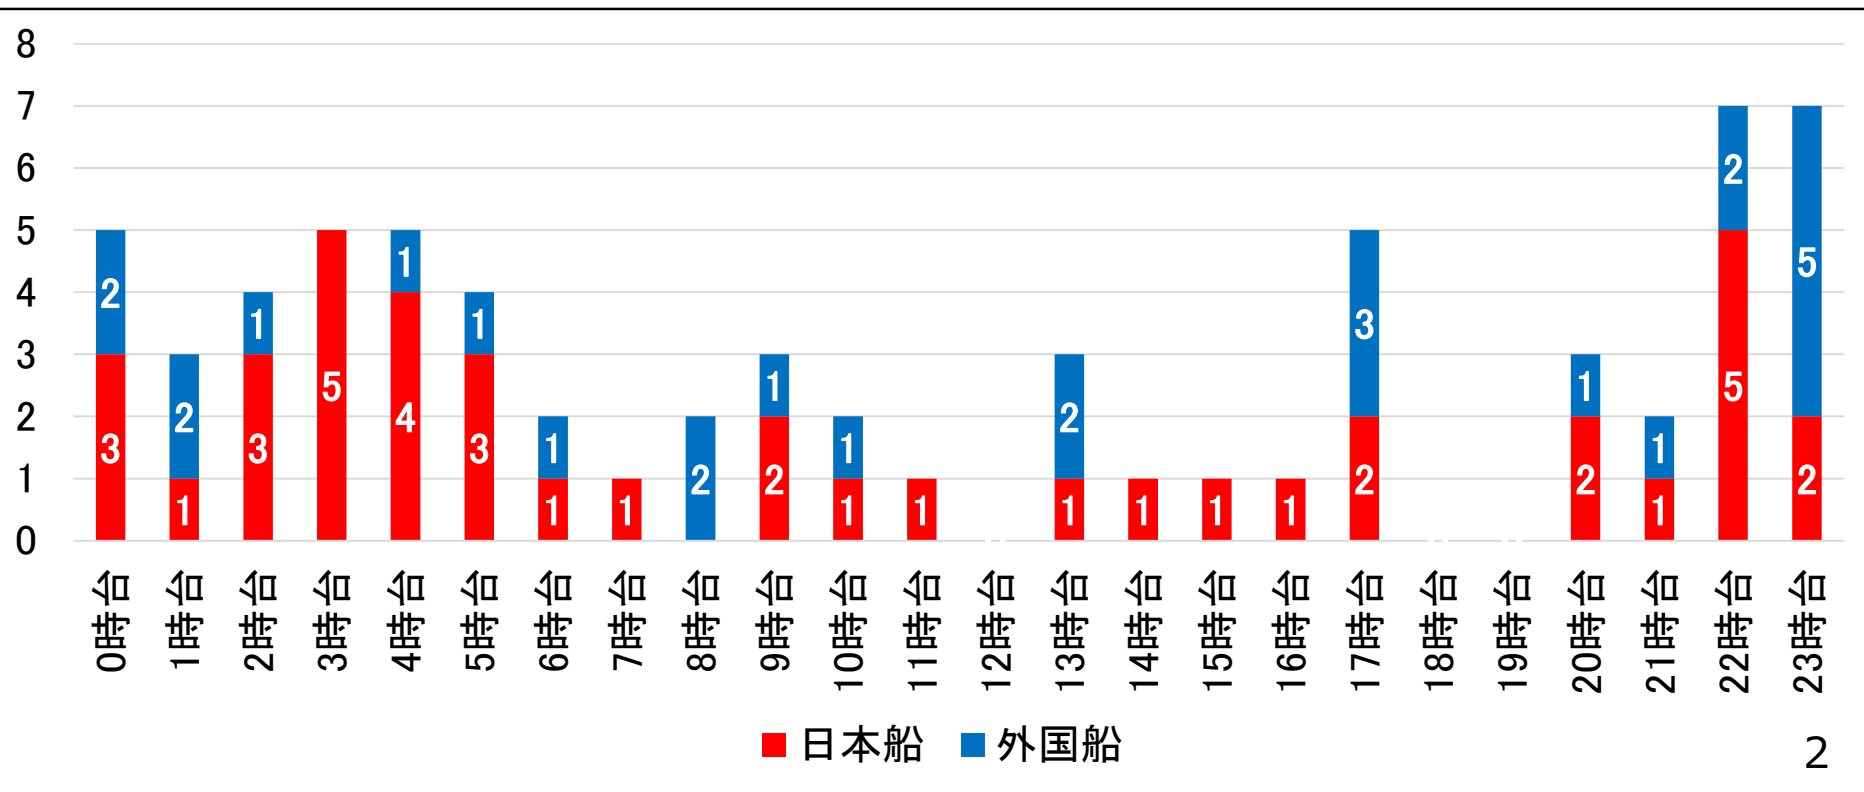
(2) 発生時間帯をみると、22時台から5時台の深夜・早朝に多かった。

このうち、0時台から5時台に発生 of 日本船19隻では、15隻が守錨当直を配置していなかった。

対象船舶68隻のうち、守錨当直の配置の状況が判明した52隻は、日本船30隻では、当直ありが7隻、当直なしが23隻で、外国船22隻では、すべて当直ありであった。

守錨当直を配置していない場合、自船の状況を早期に確認できず、最新の気象・海象情報入手できないことから、走錨を防ぐ措置の時機が遅れるなどして、事故等に至っている。

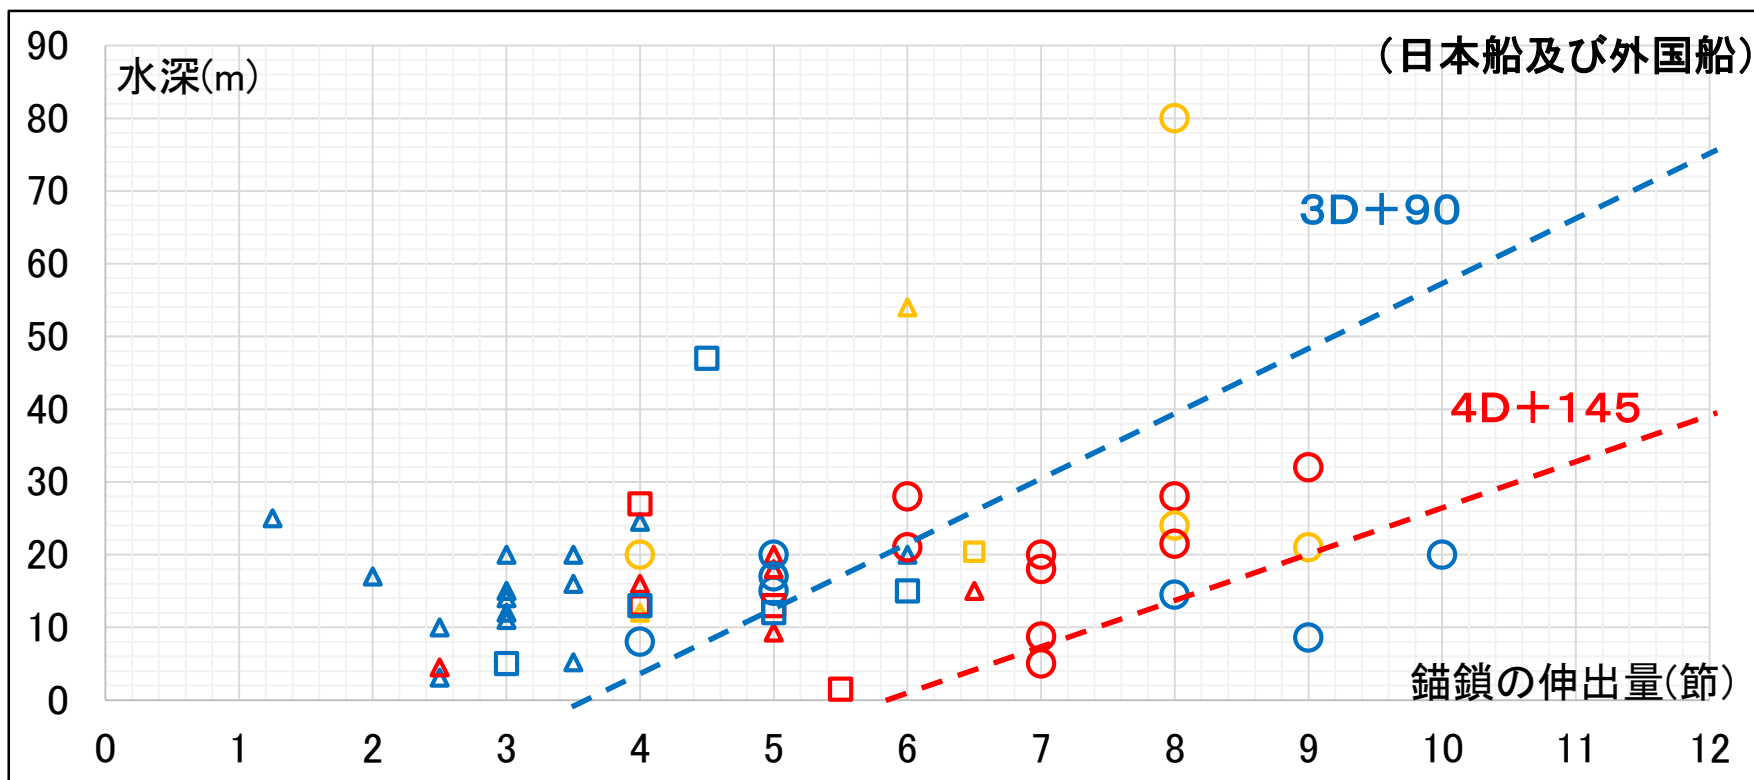
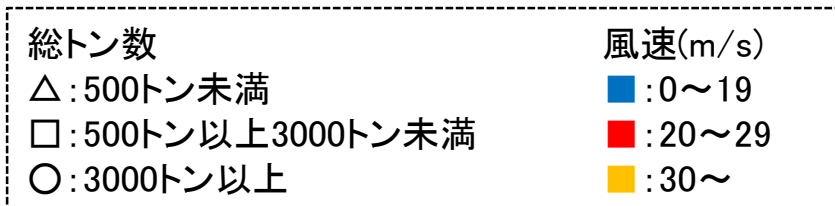
対象船舶68隻のうち、状況が判明した52隻について、水深と錨鎖の伸出量の関係と、総トン数と風速について図示した。なお、51隻は単錨泊であった。

走錨した船舶の多くは、「3D+90」及び「4D+145」を示す直線よりも左に位置しており、錨鎖の伸出量が少ない状況であった。

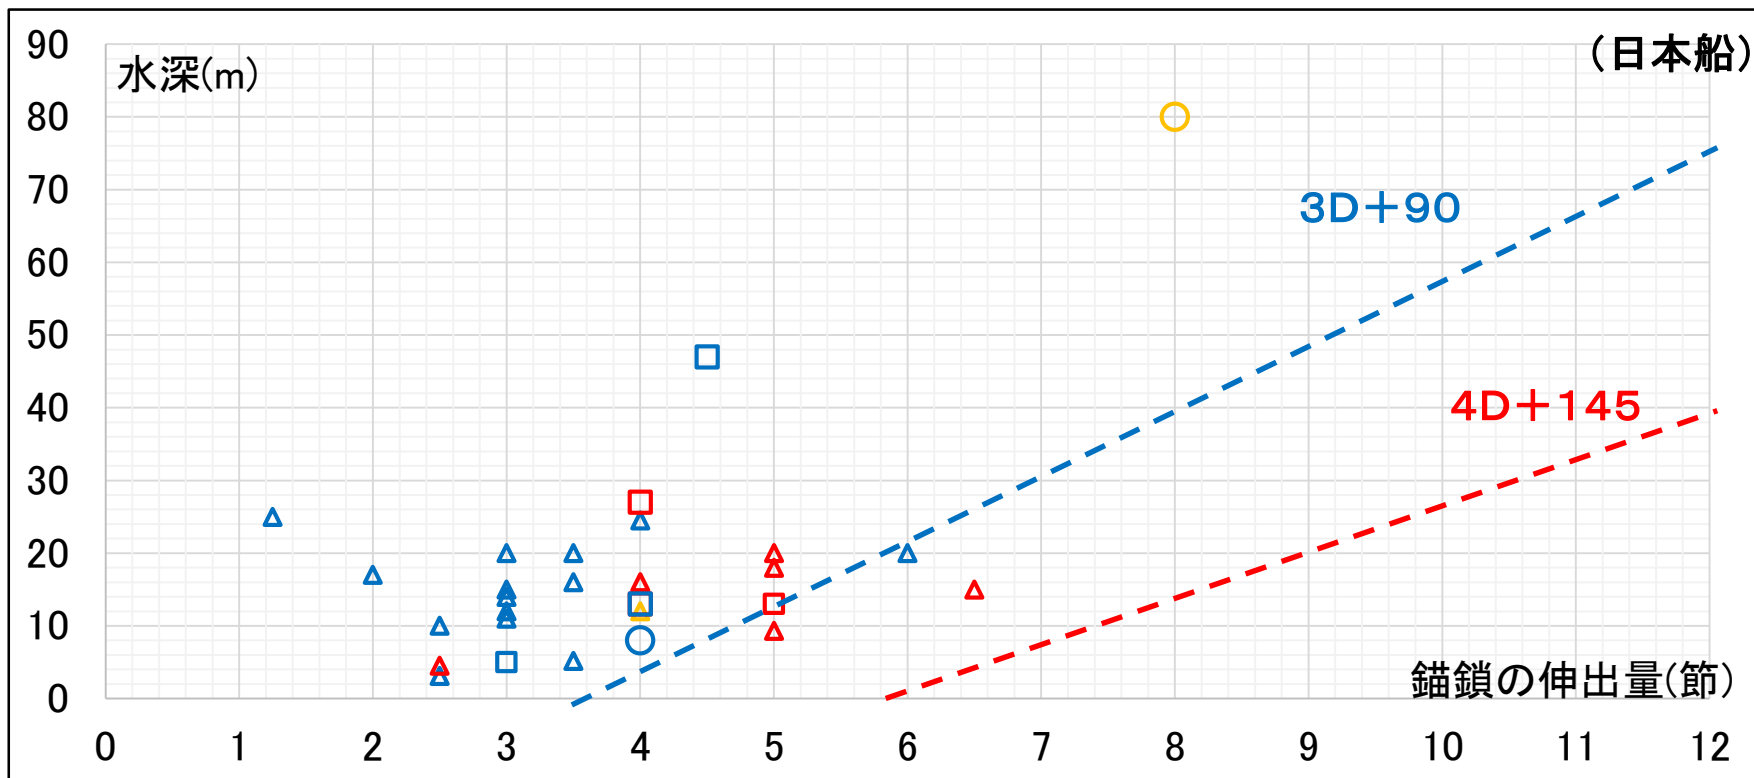
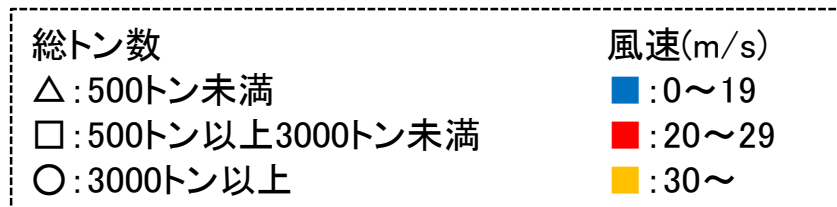
次に、状況が判明した日本船29隻についてみると、総トン数500トン未満の船舶で、風速19m/s以下が多く、25隻は「3D+90」の直線よりも左に位置しており、錨鎖の伸出量が少ない状況であった。

なお、28隻は単錨泊であった。

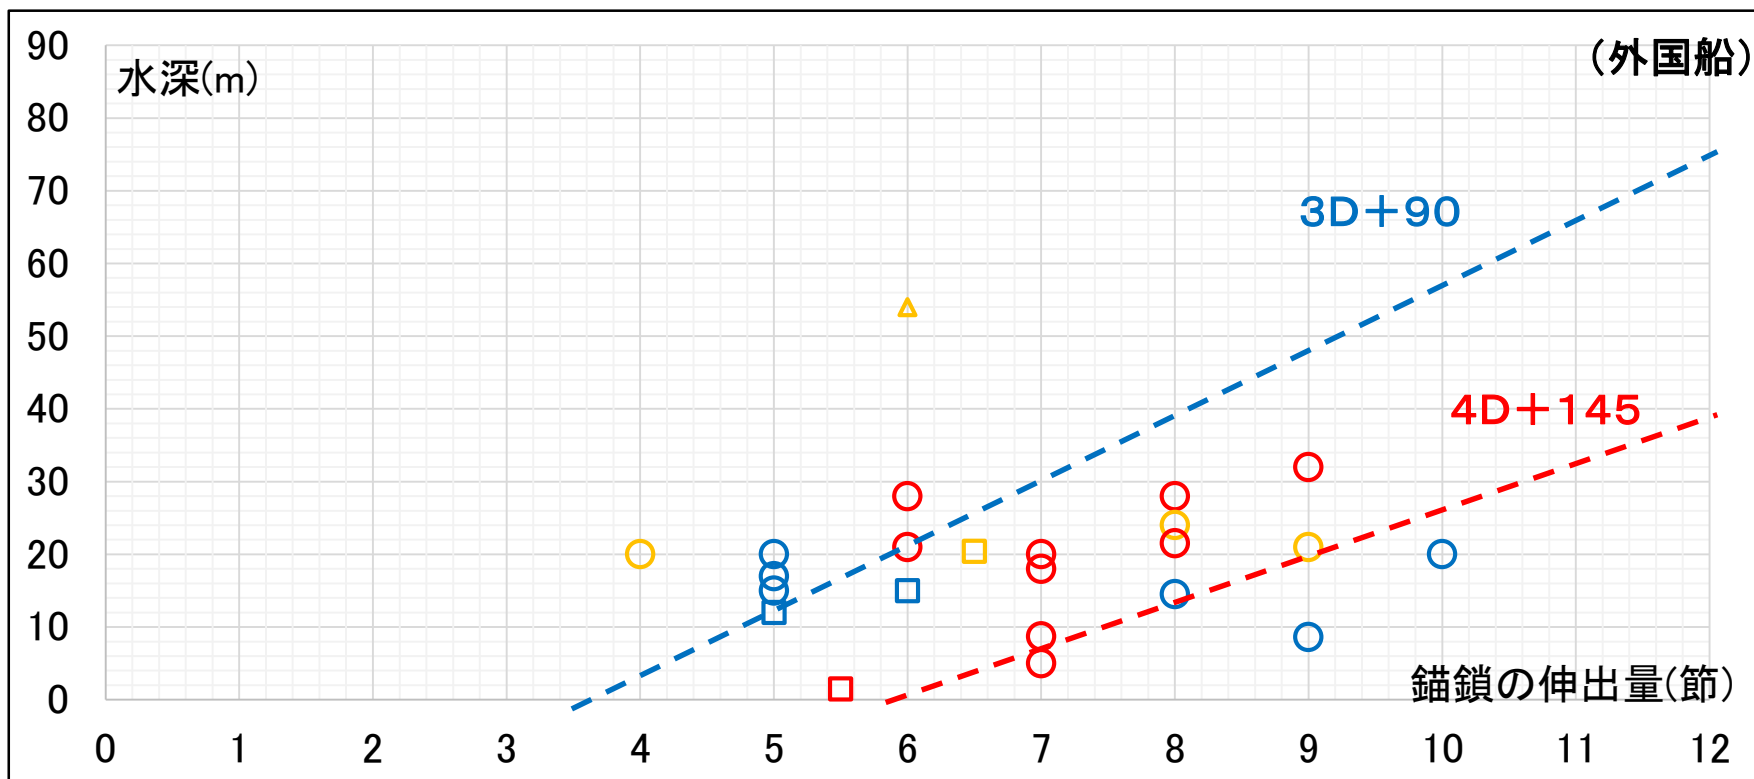
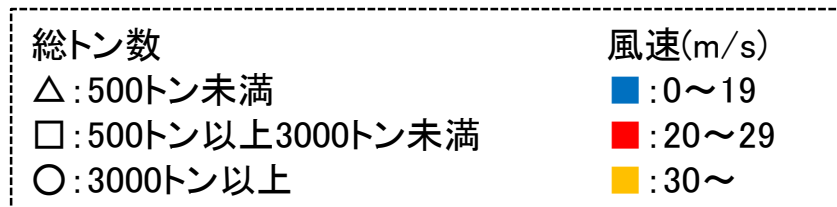
また、状況が判明した外国船23隻についてみると、総トン数3000トン以上の船舶で、風速20m/s以上が多く、20隻は「4D+145」の直線よりも左に位置しており、錨鎖の伸出量が少ない状況であった。

なお、23隻すべて単錨泊であった。
