運輸安全委員会ダイジェスト

第31号 (平成31 (2019) 年2月発行)

鉄道事故分析集

遮断機のない踏切は危険 廃止や遮断機・警報機の整備など、早急な対策が必要

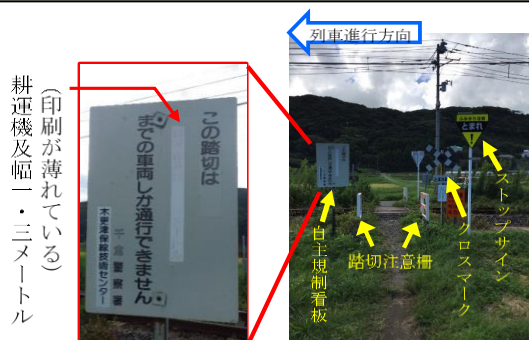
列車が接近している状況において、同原動機付自転車が踏切内へ進入したことについては、住宅、生け垣及び繁茂した雑草によって線路内の見通しが制限されていたことが関与した可能性があると考えられるが、同原動機付自転車の運転者が死亡しているため詳細を明らかにすることはできなかった。

自主的な交通規制を説明する看板 **写真1 踏切周辺の状況**

- (1) 本件踏切に対し、周囲の除草などを適切に行い、通行者に対して最大可能な見通しを確保すること。
- (2) 本件踏切を使用する通行者が列車の接近に気付くことができるように、鉄道事業者は適切な位置で気笛を吹鳴する対策を検討すること。

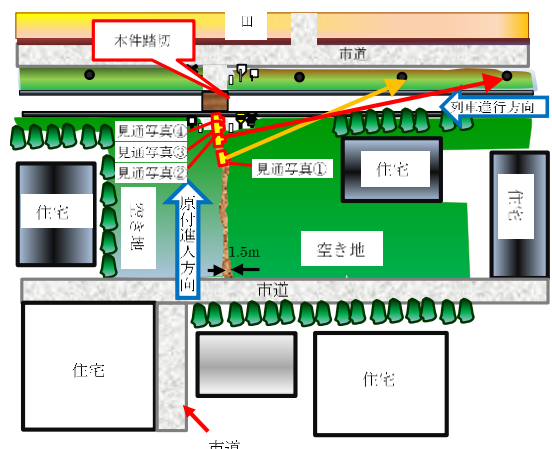
図 踏切周辺の状況

列車の見通距離は、住宅、生け垣及び繁茂した雑草によって、踏切注意柵の中心位置（左側レールから約2.0m離れた踏切注意柵の中心）から約103mであり、この距離を列車が、時速約95km/hで走行する場合、約4秒で到達することになる。この時間では、見通しの範囲内に列車のいないことを確認し横断を開始した通行者が、本件踏切を渡りきれない可能性があると考えられる。
