# 運輸安全委員会ダイジェスト

第34号 (令和2年 (2020) 11月発行)

## 航空事故分析集

### VFR※機の雲中飛行等に関する事故

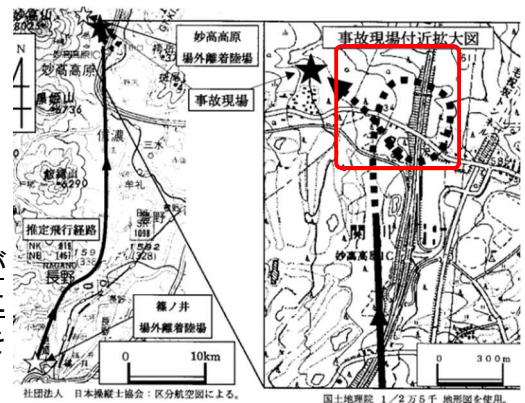
機長は、直ちに180度右旋回をして雲から離脱しようとしたが、飛行してきた経路は、雲に覆われて真っ黒となっていた。飛行姿勢がわからなくなるとともに、突然気分が悪くなったので、空間識失調に陥ったと思い、このまま操縦を続けることは困難と判断し、不時着を決意した。

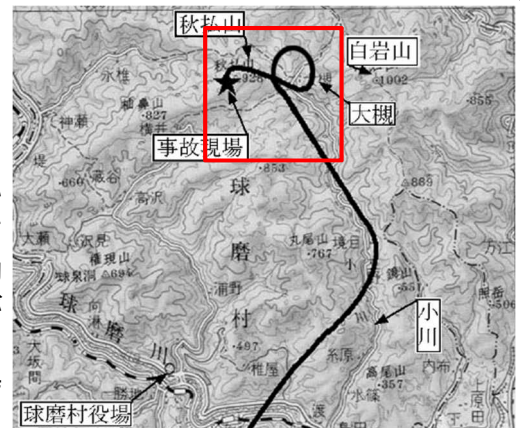
GPSを消したまま少し飛んでいると、機長は水平儀が左右に動いていて怖いと言っていた。その後、失速警報音の「ピー」が鳴り出すくらいに落ちるような感じで、ジェットコースターのように上下の動きをした。その上下運動をしている最中に、失速警報音の「ピー」が連続して長く聞こえた。その時、機長は「前が見えない」と言って、必死に操縦桿を押したり引いたりしていた。失速警報音がしている時には、機首が上を向いたという感じで、機体を元に戻そうとしていた。

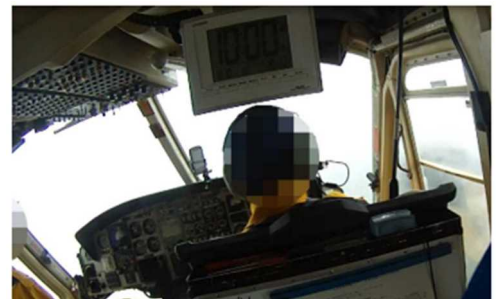
10:00:45~10:00:48 機内の状況

10:00:45~10:00:48（右上写真）

低速で右旋回をし、北側へ向かう

→3~5kt/秒の増速率で加速しながら、ゆっくりと右旋回

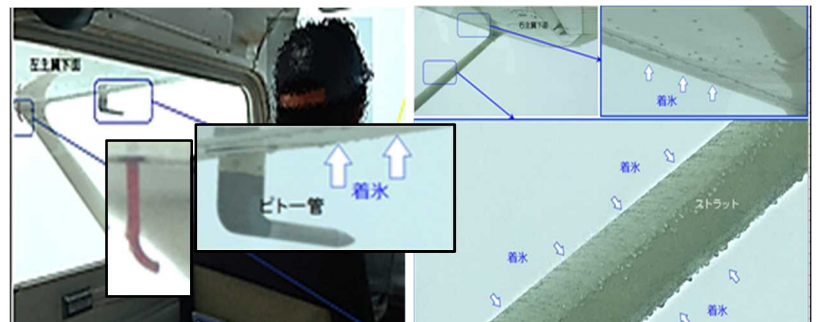
- 右図：右主翼ストラットの拡大写真では、明らかな着氷が確認できる
- 左図：燃料タンク通気口と左主翼前縁下面に着氷が確認できる

山頂付近に近づいて衝突したことについては、視界を失って衝突を回避できなかった、機体着氷により高度の維持ができなくなったか若しくは失速した、又は強い乱気流に遭遇した可能性が考えられるが、搭乗者が死亡したため特定することはできなかった。

- ・予知される着氷気象状態での飛行禁止
- ・着氷状態に遭遇したら引き返すか、又は高度変更して着氷状態から離脱
