運輸安全委員会ダイジェスト

第36号（令和2（2020）年12月発行）

船舶事故分析集

遊漁船・漁船の機関故障関連事故等の分析

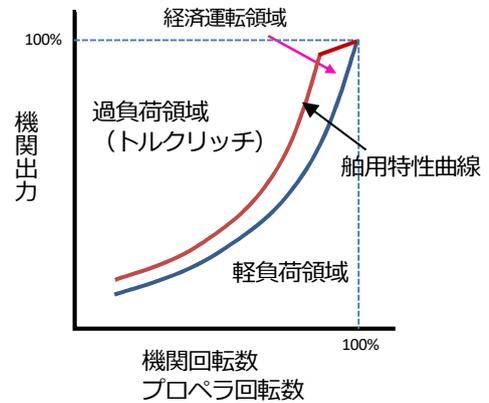
(参考) 機関出力（燃料消費量）は、回転数の3乗に比例して増加する

インシデント前の状況：主機は、ふだんの航行中、冷却清水温度が約 70℃、排気温度が約 370～380℃であったものの、**えい網中の排気温度が約 500℃**まで上がっていた。

原因：本インシデントは、本船が、えい網中、船長が根掛かりした網を外す目的で、回転数を上げようと燃料ハンドルを最大近くにしたものの、同網が外れず、速力がない状態で主機の運転が続いたため、**主機が上図の過負荷領域の状態**で運転され、給気、冷却水及び潤滑油による冷却が不足し、全シリンダのシリンダライナ、ピストン等が焼き付くなどして主機の運転ができなくなったことにより発生したものと考えられる。

- ・機関は、燃料ハンドルを上げて、既定の回転数近くまで回転数が上がらない場合には、**燃料ハンドルを下げて、過負荷領域とならないように**すること。
- ・主機の回転数を上げる際は、**冷却水温度、排気温度等に十分注意し、取扱説明書の規定値以上の運転を避ける**こと。
- ・主機の警報装置の作動を定期的に確認すること。

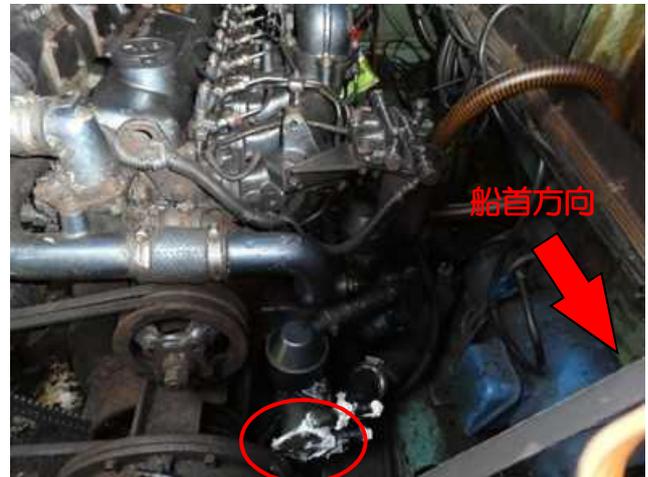
主機冷却海水ポンプ
ゴム製インペラ概略図

インシデント前の状況：次の事象が連鎖した。①主機運転中 → ②主機の警報 → ③温度計で主機冷却清水温度の上昇を確認 → ④主機停止・運転再開 → ⑤再び主機冷却清水温度が上昇 → ⑥**主機の冷却海水の船外への吐出量が減少** → ⑦運航不能

原因：本インシデントは、本船が南進中、**主機冷却海水ポンプのゴム製インペラが経年使用によって衰耗して破損したため、**主機の冷却海水量が減少して冷却清水温度が上昇し、主機の運転ができなくなったことにより発生したものと推定される。

- ・船長は、船舶の購入に際し、**主機冷却海水ポンプのゴム製インペラ**の取替え時期が不明な場合には、**同インペラの点検**を行い、必要に応じて**交換**すること。

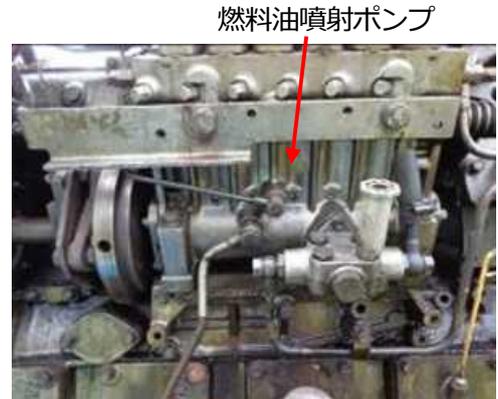
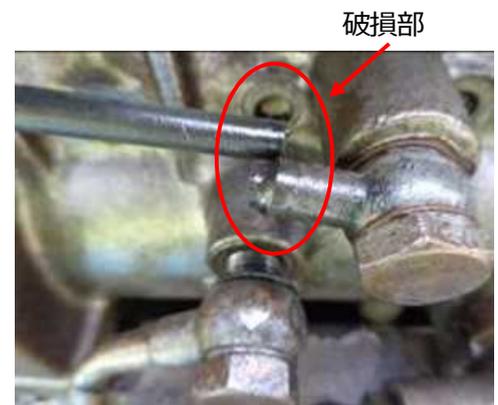
本件パイプの取付け状況

インシデント前の状況：本件パイプは、数年前に防振用の金具部分が擦れて破損したので、（修理後に）同金具が取り外され、機関振動等を受ける状態であった。

原因：本インシデントは、夜間、本船が操業中、本件パイプが破損したため、主機の潤滑油が破損部から噴き出し、各部の給油量が著しく減少して潤滑が阻害され、6番シリンダのピストンが割損し、シリンダブロックに破口を生じ、主機の運転ができなくなったことにより発生したものと考えられる。

本件パイプは、防振用の金具が取り外された状態で機関振動等を受け続けて材料が疲労し、破損したものと考えられる。

- ・主機付設の燃料油噴射ポンプの給油用パイプは、防振用の金具を取り付けて固定した上、日常の点検で異常の有無を確認し、必要に応じて適切に交換すること。

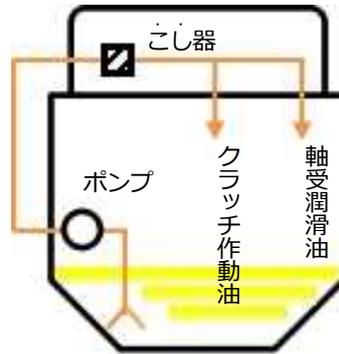
減速機潤滑油系統概略図とかし器エレメント

インシデント前の状況:本船は、本インシデント発生の約4か月前に作動油が交換されて以降、かし器エレメントの点検が行われていなかった。

原因:本インシデントは、本船が、航行中、作動油のかし器エレメントが破損していたため、作動油の配管にゴミ等が混入して詰まり、作動油の圧力が低下し、主機の逆転減速機が半クラッチの状態となつて嵌合できなくなったことにより発生した可能性があると考えられる。

- ・クラッチの作動油のかし器は、**定期的に点検及び整備**を行うこと。

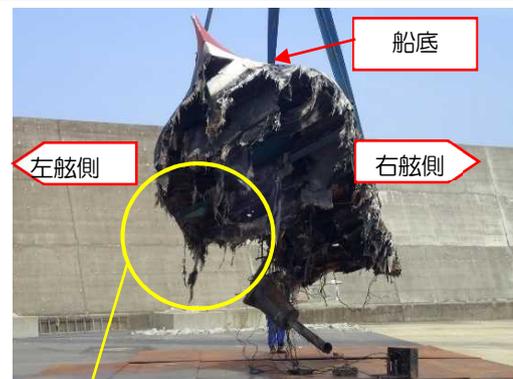
引揚げ後の本船

- ・本船は、船長ほか1人が乗り組み、釣り客を乗せ、04時45分ごろ遊漁の目的で港を出発し、釣り場に到着し、機関を中立運転として釣り客が遊漁を開始した際、甲板員が前部甲板左舷側の機関室出入口扉付近から煙が出ていることに気付いた。
- ・船長は、機関室内が煙で充満し、主機の左舷船尾方に火災を認め、前部甲板の散水ポンプを利用して消火作業を開始し、僚船に無線で救助を依頼した。
- ・船長は、05時40分ごろ、火勢が衰えなかったため、釣り客等に退船を指示し、自らも海に飛び込み、海面で互いが離れないよう声を掛け合って救助を待ち、05時50分ごろ漁船2隻に救助された。
- ・本船は、巡視船の放水により鎮火したものの、沈没し、後日引き揚げられて陸揚げされ、現場調査により、前部甲板よりも後部甲板に強い焼けが、後部甲板右舷側よりも後部甲板左舷側に強い焼けが認められた。この場所には配電盤が設置されており、電気配線がまとめられていた。

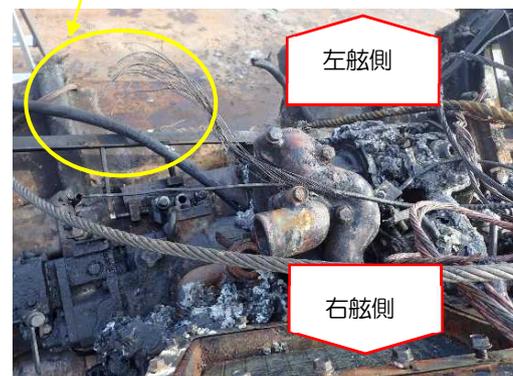
被覆が焼けた状態の電気配線

本船は、船内の電気配線が建造時から交換されずに使用され、後部甲板左舷側下部にまとめられていた電気配線の被覆が劣化し、断線による接触不良箇所が生じたことから、発熱して同配線の被覆及び付近の可燃物に引火し、出火した可能性があると考えられる。

- ・魚群探知機等の電気機器が作動しなくなる不具合を生じた場合は、電気配線の接触不良等の可能性があるため、速やかに点検すること。

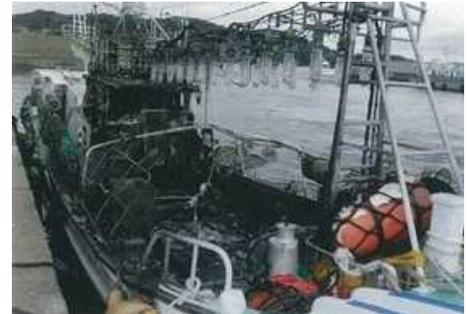
本船の焼損状況

原因：本事故は、夜間、本船が、漁港に無人で係留中、船首部中央付近の水中ポンプ用配線が短絡したため、配線被覆から出火したことにより発生したものと考えられる。

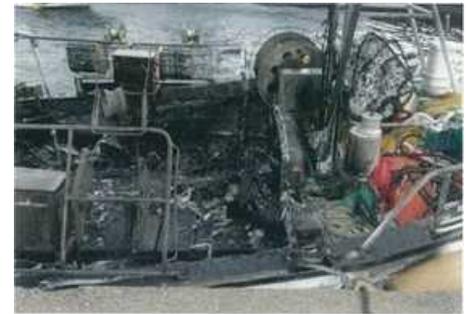
船首部の焼損状況

本船は、**通電状態であった水中ポンプ用配線に発熱を生じて絶縁が低下し**、同配線の導体が短絡して被覆から出火したものと考えられる。

- ・電気配線は、折り曲げたり、巻いたりして置かないこと。
- ・船内を無人にして離船する際は、**配電盤の使用していない機器等のスイッチを切っておくこと**。
- ・電気系統は、付属された設備を含めて**絶縁抵抗を定期的に計測**すること。

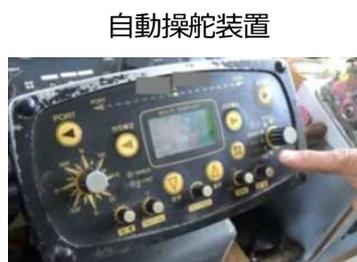
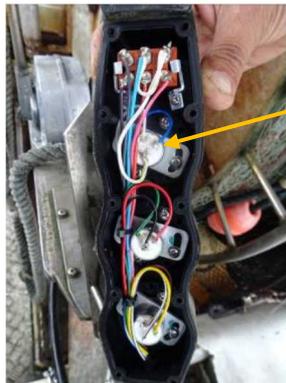
ポテンショメータ 電線

B船は、自動操舵で航行中、**自動操舵装置の設定した針路が左方又は右方にずれていた不具合**がみられ、リモコンの内部にある**‘舵角ツマミの舵角信号を自動操舵装置に知らせる抵抗器’**（以下「ポテンショメータ」という。）とポテンショメータに繋がっている電圧を変化させる信号を送る電線との**接触不良**があることが分かり、両方の交換が行われた。

修理業者は、ポテンショメータと接続電線との接触不良により、B船の航行中、**自動操舵装置が一時的にポテンショメータからリモコンが中立になっていない信号を読み取っていた可能性が高い**との見解を示した。

- ・自動操舵で舵の作動状況に異常が見られる状況で運航する場合は、**手動操舵で操船**すること。**異常がある場合**、製造業者による点検整備を行い、**修理して運航**すること。
- ・船長は、漂泊中、適宜、レーダーを適切なレンジに切り換えて接近する他船の有無を確認し、他船が接近する可能性を想定し、常時、周囲の適切な見張りを行うこと。

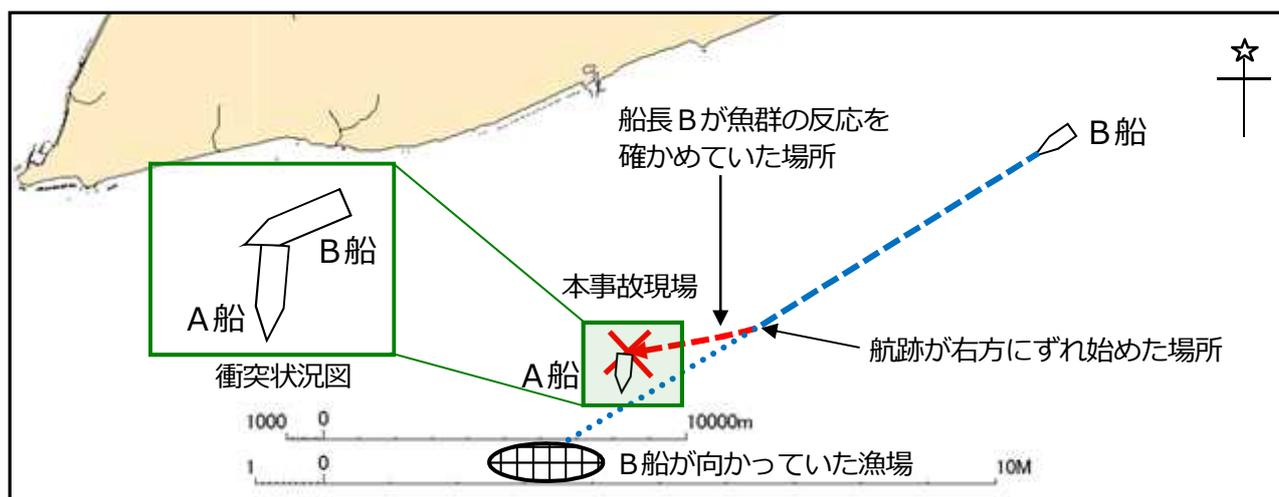
事故発生経過概略図

B船は、自動操舵で航行中にリモコンモード（舵中央）に切り替えて航行した場合、保針を続けずに変針する状況となったこと、及び本事故当時のGPSプロッターの航跡が約10°右方にずれた後、真っ直ぐ保針して航行する針路であったことから、自動操舵装置が一時的にリモコンモードとなって自動操舵の設定針路が右方にずれた後、自動操舵により保針した航行をしたものと考えられる。

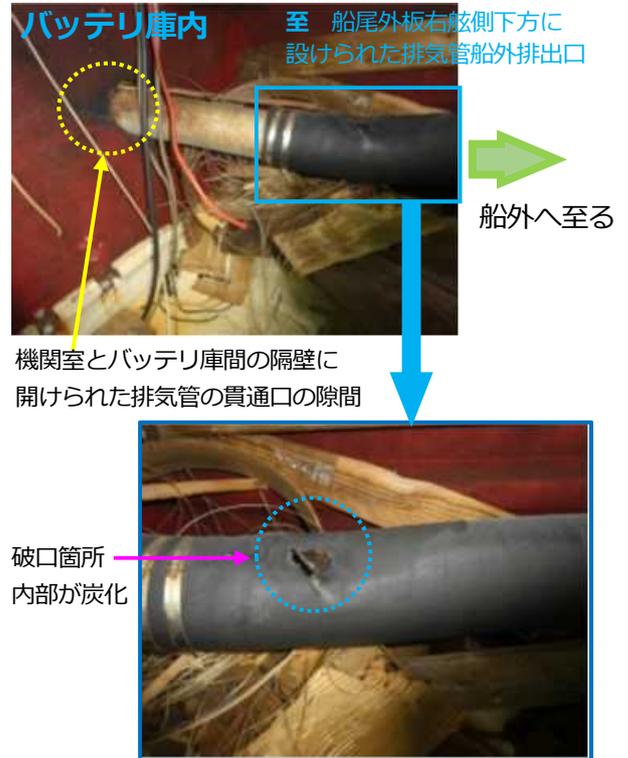
事故前の状況：排気管を構成するゴム製排気管は、破口が金属製配管との接続部付近の上部に生じており、内部が焼損（炭化）して斜めに割損していた。

原因：本事故は、夜間、本船が錨泊中、船体が右舷側に傾斜した状態で風波によって横揺れする状況下、バッテリー庫内を貫通する**ゴム製排気管に破口を生じたため**、船尾外板右舷側下方に設けられた排気管船外排出口が横揺れで水没し、海水が同排出口から排気管内に逆流して同破口から船内（機関室等）に流入し、浸水したものと考えられる。

ゴム製排気管は、以前に主機が冷却海水不足の状態で運転された際、排気ガスで生じた**焼損部が、割損して破口**を生じた可能性があると考えられる。

- ・湿式排気管は、定期的に排気管系統の点検を行うことが望ましい。
- ・主機の排気管は、金属製のものが望ましい。

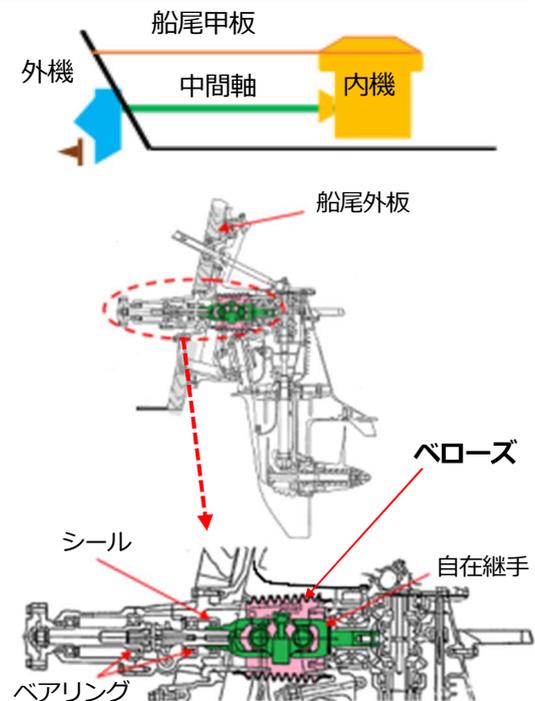
事故前の状況：定期点検一覧表には、ベローズ等は300時間又は3か月ごとに点検し、1年ごとに交換すること、自在継手は300時間又は3か月ごとに点検することとなっていた。船長は、自在継手に腐食等が発生していると思わず、定期点検を行っていなかった。

原因：本事故は、本船が南進中、船長が、ベローズ、バンド及び自在継手の点検を適切に行っていなかったため、腐食していた自在継手が破断して船内側に抜け、開口した船尾外板中央部の軸穴から浸水して沈没したものと考えられる。

- ・船内外機船の自在継手が腐食すれば、軸穴から浸水して沈没するおそれがあることを認識し、ベローズ、バンド、自在継手の点検及び整備を適切に行うこと。

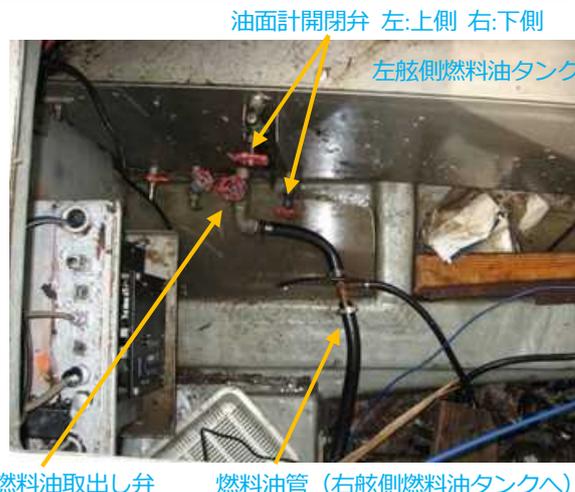
事故前の状況：燃料油タンクは、タンク下端から約 2.5 cm の高さに燃料油取出し弁及び油面計下端部の開閉弁が取り付けられ、**燃料油取出し弁取り付け位置より下部の燃料油（両タンクで約 43 ℓ）が使用できない構造**となっていた。

主機は、船体が横揺れして燃料油タンクの油面が低下した際、燃料油取出し口から空気を吸い込み、燃料油の供給が阻害されて停止した可能性があり、また、クラッチが後進の位置にあったことから、始動できなかったものと考えられる。

- ・燃料油タンク内の使用できない油量を考慮し、**必要な燃料を搭載**しておくこと。
- ・主機始動の際には、クラッチレバーが中立運転位置にあることを確認すること。
