～事故等調査事例の紹介と分析～

海中転落事故の防止に向けて

運輸安全委員会事務局地方事務所による分析（函館事務所）

令和3（2021）年9月発行

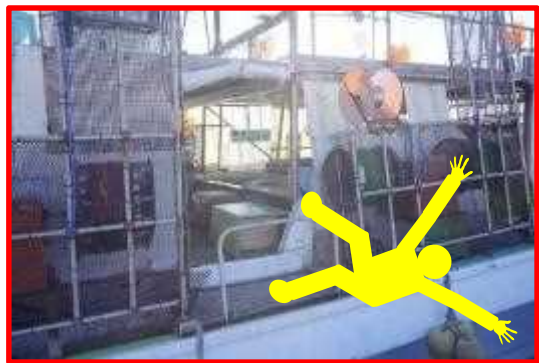
事例2 航行中の2人乗りのいか釣り漁船から甲板員（36歳）が海中転落して死亡（2018年9月 北海道浦河町）

本船（9.7トン）は、船長及び甲板員が乗り組み、いか釣り漁の目的で出港した。船長は、漁場に到着後、魚群探知機やソナーでいかの反応を見ながら航行していた。甲板員は、いかが釣れていなかったため、操舵室左舷後方のプラスチック製の台に腰を掛け、左舷方の柱に少し左に傾くように寄り掛かって休んでいた。船長は、いかの反応があったので、船首を風に立てて操業する目的で、右舵約25°を取り、主機を中立として惰力で右旋回を開始したところ、落水する音が聞こえ、船尾方を見たところ、船尾から約20～25mのところ甲板員が泳いでいるのを認めた。

甲板員は、甲板作業にかかる前だったので、救命胴衣を着用していなかった。

- ①甲板上では、常時、救命胴衣を着用すること。
- ②落水するおそれのある場所で休憩しないこと。
- ③落水するおそれのある場所には、落水防止対策を講じておくことが望ましい。

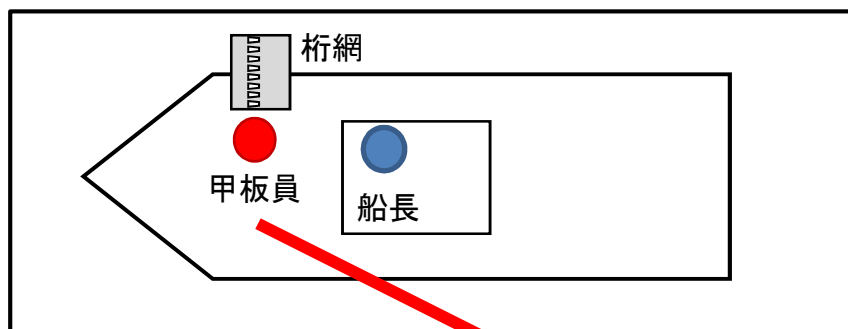
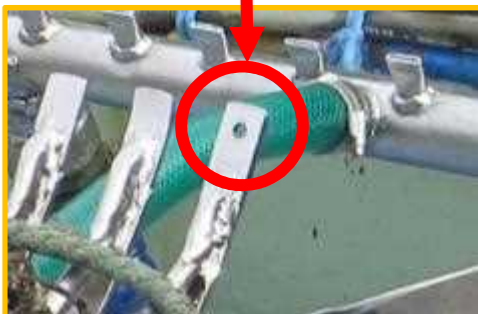
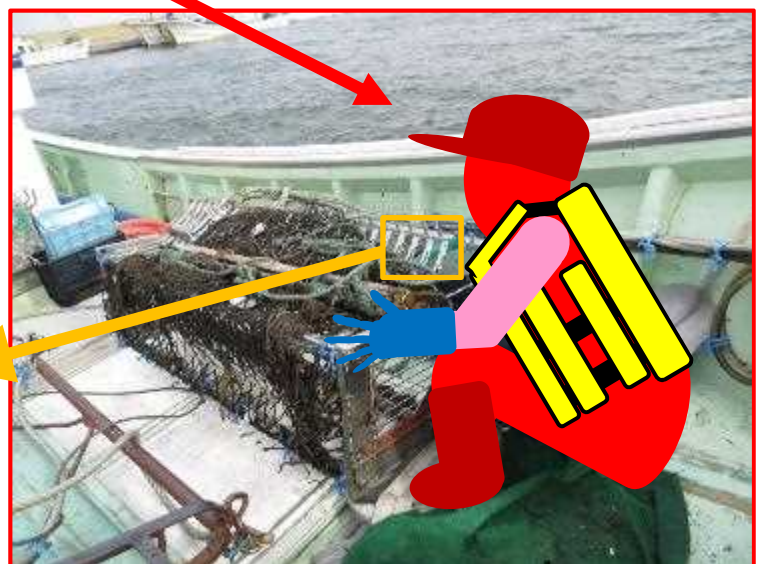
甲板員は、桁網をブルワーク上に置いて投入しようとしたところ、着用していた固型式救命胴衣の左開口部に桁網の爪が引っ掛かったことに気付き、爪を外そうとしたが、船体動揺により桁網と共に落水した。

爪が救命胴衣の左開口部に引っ掛かった

桁網を投入する際は、できるだけ桁網の爪から上半身を離して、救命胴衣等が引っ掛からないよう注意して投入すること。

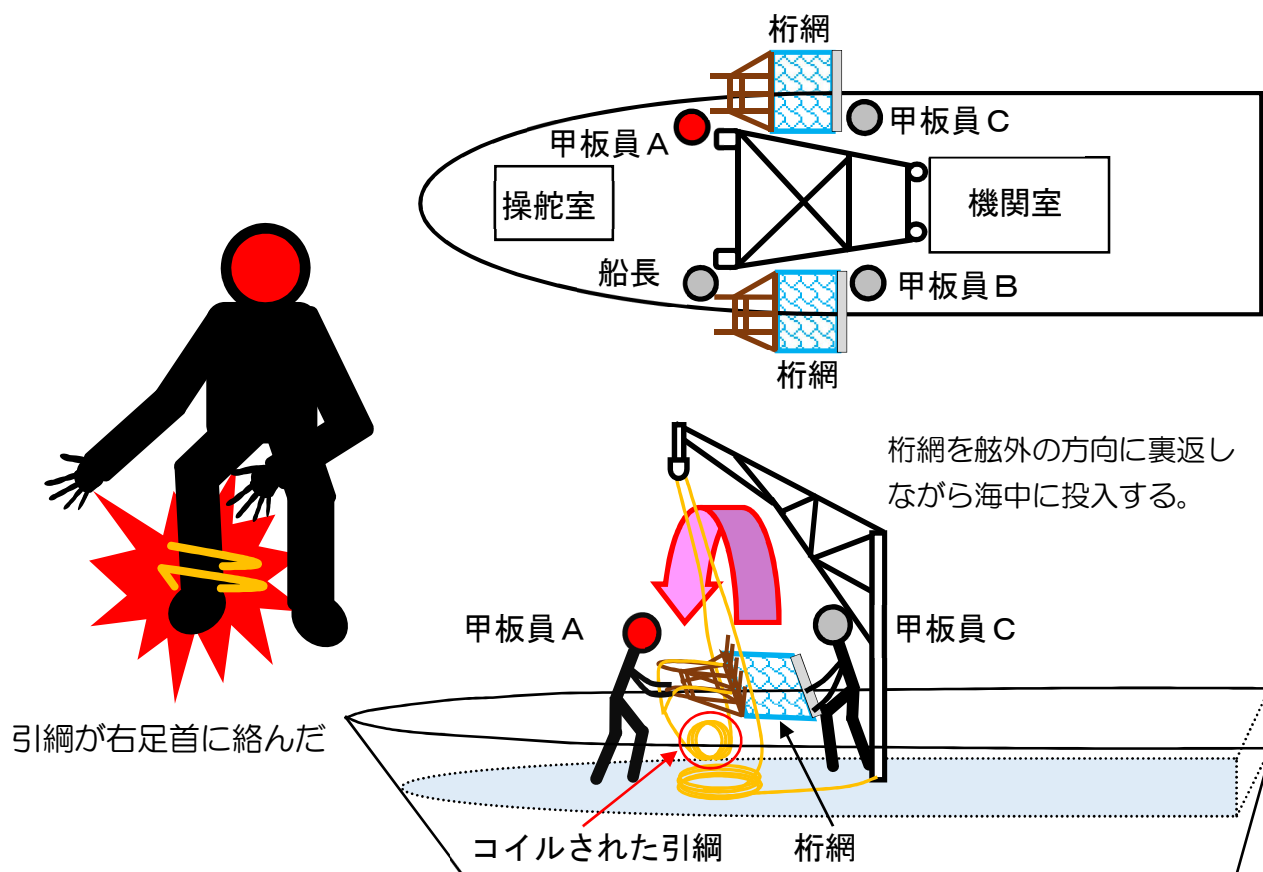
事例4 ホタテ貝の桁網を投入した際、足に絡んだ引網に引かれて甲板員（27歳）が海中転落して死亡（2018年7月 北海道伊達市）

船長は、乗組員の誰かが発した「あーっ」という声が聞こえたので右舷側を見ると、甲板員Aが、右足首に桁網の引網が絡まり、引網に引かれてブルワーク上から落水しそうになっているのが見えた。

船長は、他の乗組員と共に甲板員Aが落水しないよう体を押さえたものの、足が舷外に出ていて絡まった引網を切ることができなかった。甲板員Aは、引網が引く力に抗しきれず、落水した。

桁網の海中投入は、投入前に乗組員同士が声を掛け合うなどして、引網のコイルに足が入っていないか確認してから行うこと。
