運輸安全委員会ダイジェスト

第37号 (令和3 (2021) 年 10月発行)

船舶事故分析集

小型船舶の衝突事故防止に向けて

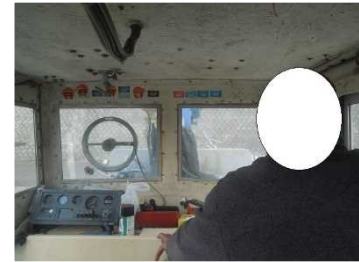
A 船操舵場所前面視界状況

- ・ A 船は、船長 A が、ふだんの操船場所である A 船の操舵室右舷側の舵輪の前に立って前路を見た場合、**左舷前方の広範囲にクレーンの支柱による死角が生じる状況であった。**
- ・ 船長 A は、クレーンの支柱により生じる死角の状況について正確に把握しておらず、操縦場所に立ってふだんどおり前路の見張りを行った場合であっても、**左舷船首方約 20~30°の範囲に死角が生じることを本事故後に知った。**

原因：本事故は、A 船が北進中、船長 A が、**前路に航行の支障となる船舶がないと思い、左舷船首方に死角が生じた状態で航行を続けたため、B 船と接近している状況に気付かず、A 船の左舷船首部と B 船の左舷中央部とが衝突したものと考えられる。**

- ・ 船長 A は、本事故後、本件クレーンにより前路の見張りに**死角が生じることがないよう、A 船の見張りに 2 人で当たることとした。**
- ・ 操船者は、甲板上の構造物で生じる**死角の状況を正確に把握して見張りに当たること。**
- ・ 操船者は、船首方に死角が生じている時、常に船首を左右に振ったり、また、単一の場所からの見張りを行うのではなく、可能な限り操縦場所から移動するなどし、**死角を補う見張りを行うこと。**

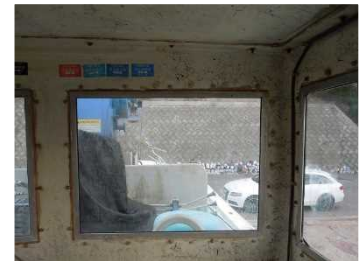
A 船操舵室右舷前面窓

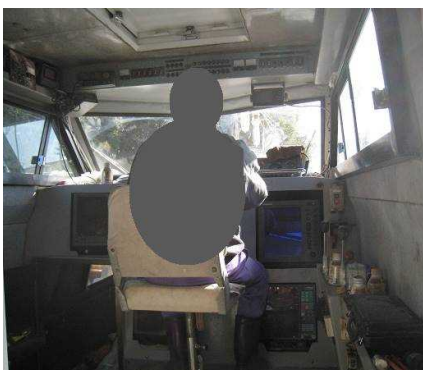
船長 A は、レーダーを 2、3 回確認したものの、左舷前方の素潜り漁船との距離が近くなってからは、左舷側の海面を見て素潜り漁の状況に注意して航行し、船首方の B 船に気付かなかった。

船長 A の操船状況（再現）

原因：本事故は、A 船が南進中、船長 A が目視により左舷側近くの素潜り漁の状況を注意しながら航行を続けたため、船首方の B 船に気付かず、B 船と衝突したものと考えられる。また、B 船が漂泊しながらかごを揚収中、船長 B が、接近する A 船を認め、機関を全速力前進として避航措置をとったものの、A 船と衝突したと考えられる。

・特定のものに注意し過ぎると、周囲の他船等を見逃してしまうことがあるので、常時、周囲の見張りを適切に行うこと。
