関門、響灘の船舶事故ハザードマップ

～関門海峡・響灘における小型船舶事故の現況と再発防止～

運輸安全委員会事務局地方事務所による分析（門司事務所）

令和3（2021）年10月発行

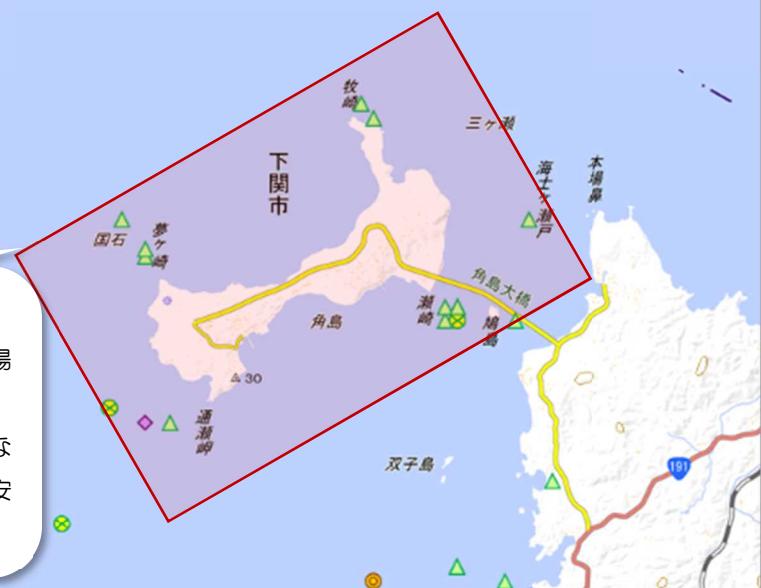
角島付近（事故の特徴：乗揚）

「浅所の存在を知らなかった」、「船位の確認を行っていないかった」、「航路標識を知らなかった」などにより浅礁に乗揚

角島周辺は、浅礁が多く、多数の乗揚事故が発生している。

角島周辺を航行する場合には、海図などを使用して事前に水路調査を行い、安全な航海計画を立てること。

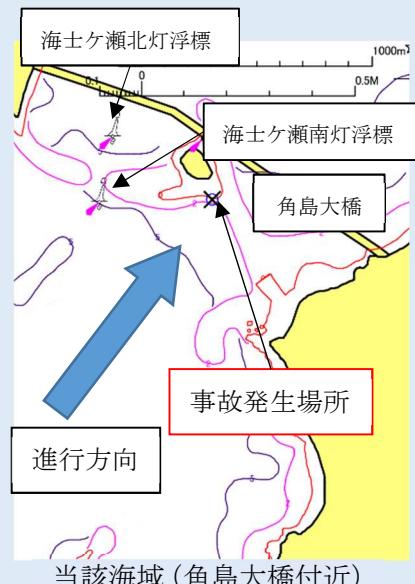
事例 夜間において水路状況を知らずに乗揚

概要：漁船A丸は、海士ヶ瀬戸を北東進中、浅瀬に乗り揚げた。

- 船長は、海士ヶ瀬戸の水路状況を知らなかった。
- 船長は、GPSプロッターの画面上に等深線が多数表示され、魚群探知機に表示されている水深が日々に浅くなっていることを認めていたが、乗り揚げるほどの水深にはならないと思い、航行を続けた。
- 掘下げ水道を示す海士ヶ瀬戸北灯浮標と海士ヶ瀬戸南灯浮標の意味を知らなかった。

- 海図等を使用して事前に水路調査を行い、安全な航海計画を立てること。
- 灯浮標等の示す意味を確実に把握しておくこと。

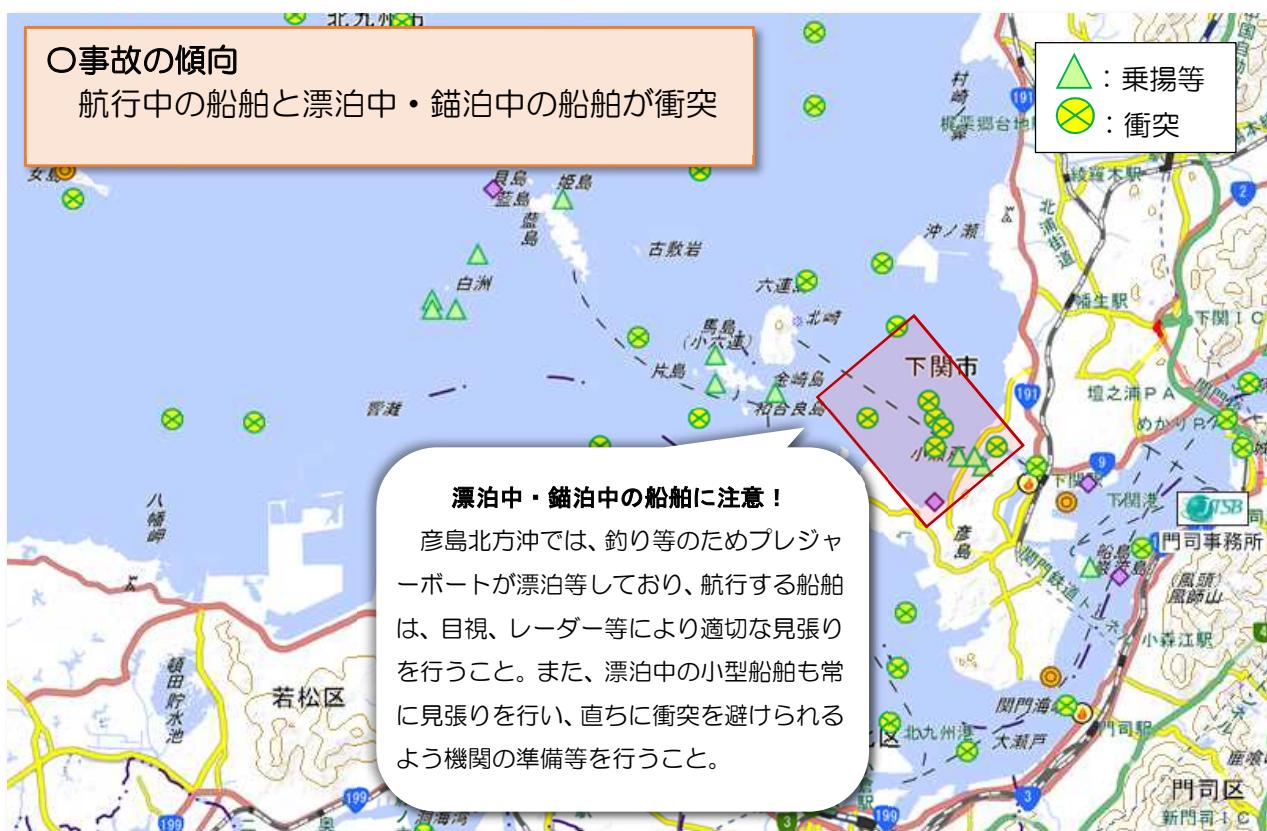
彦島北方沖（事故の特徴：衝突）

航行中の船舶と漂泊中・錨泊中の船舶が衝突

概要：漁船A丸は、彦島北方沖を西進中、プレジャーボートB丸は、機関を停止して漂泊中、両船が衝突した。

- 船長Aは目視及びレーダーを使用して周囲を確認したところ、航行の支障となる他船を見掛けなかったので、前路に他船はいないと思った。
- 船長Aは操縦席に腰を掛け、スマートフォンの操作をして見張りを行っていなかったことから、前路で漂泊中のB船に気が付かなかった。
- 船長Bは、東南東方から接近するA船に気付き、A船に対して汽笛で長音3回を吹鳴して避航を促したものの、A船の針路及び速力に変化が認められず、右舷側に退避中に衝突。

- この海域では、釣り等のためプレジャーボートが漂泊等しており、航行する船舶は、目視、レーダー等により適切な見張りを行うこと。
- 漂泊中も常に見張りを行い、直ちに衝突を避けられるよう機関の準備等を行うこと。
- 小瀬戸へ入る船舶の船首目標となる小瀬戸導灯の導線付近では、錨泊を避けること。

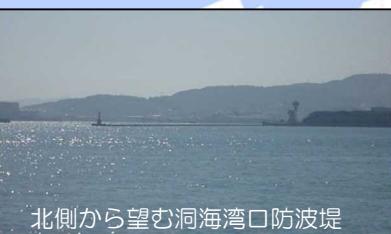
洞海湾口防波堤

洞海湾口防波堤は、夜間等の視認が困難で、防波堤の場所や現在位置の確認を行わなかった等のために同防波堤に向かっていることに気付かずに衝突

関門港若松第5区の洞海湾口に設けられ、陸岸から真方位067°へ約562.4m伸びている（図中の破線部）

洞海湾口防波堤は、夜間等に視認することが難しいので、夜間等に関門海峡を航行する場合は、事前に同防波堤の位置を確認するとともにレーダー、GPSプロッター等で船位を確認して航行すること。

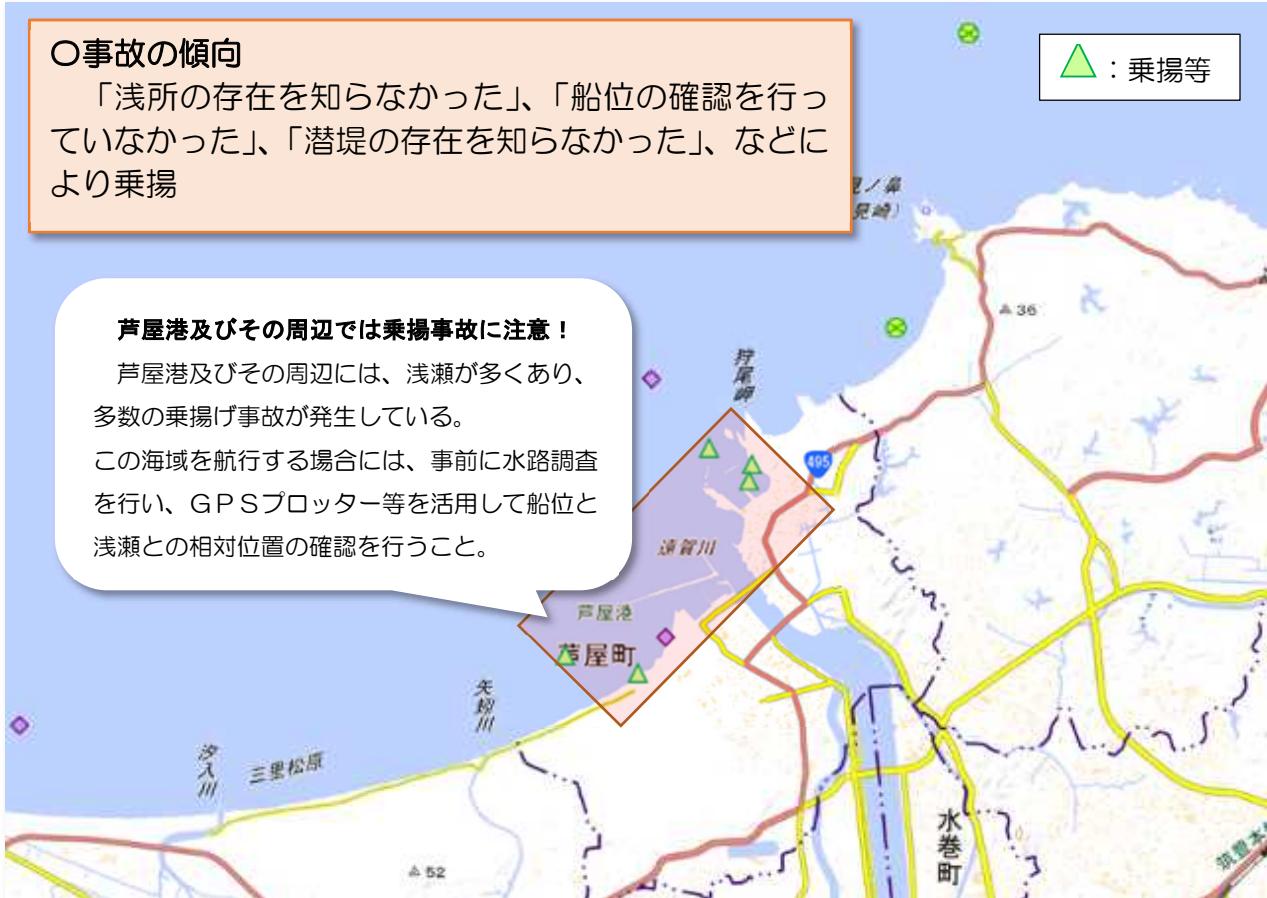
芦屋港周辺（事故の特徴：乗揚）

「浅所の存在を知らなかった」、「船位の確認を行っていなかった」、「潜堤の存在を知らなかった」、などにより乗揚

芦屋港及びその周辺には、浅瀬が多くあり、多数の乗揚げ事故が発生している。

概要：プレジャーボートAは、柏原漁港を出港しようと目視で見張りを行いながら、手動操舵で北北西進中、同港内東側の浅所に乗り揚げた。

- ・船長は柏原漁港からの出港が初めてで、同港内東側の浅所の存在を知らなかった。
- ・船長は、出港前に地元の人に浅所の位置を確認したが、柏原漁港内東側の浅所について聞いていなかったので、同浅所の存在を把握していなかった。

この海域を航行する場合には、事前に水路調査を行い、GPSプロッター等を活用して船位と浅瀬との相対位置の確認を行うこと。

- ・初めて航行する漁港等では、地元の人に浅所の確認だけではなく、航行可能な海域等を詳しく聞くなどして事前に水路調査を行うこと。
- ・GPSプロッター等を活用して現在位置の確認を行うこと。

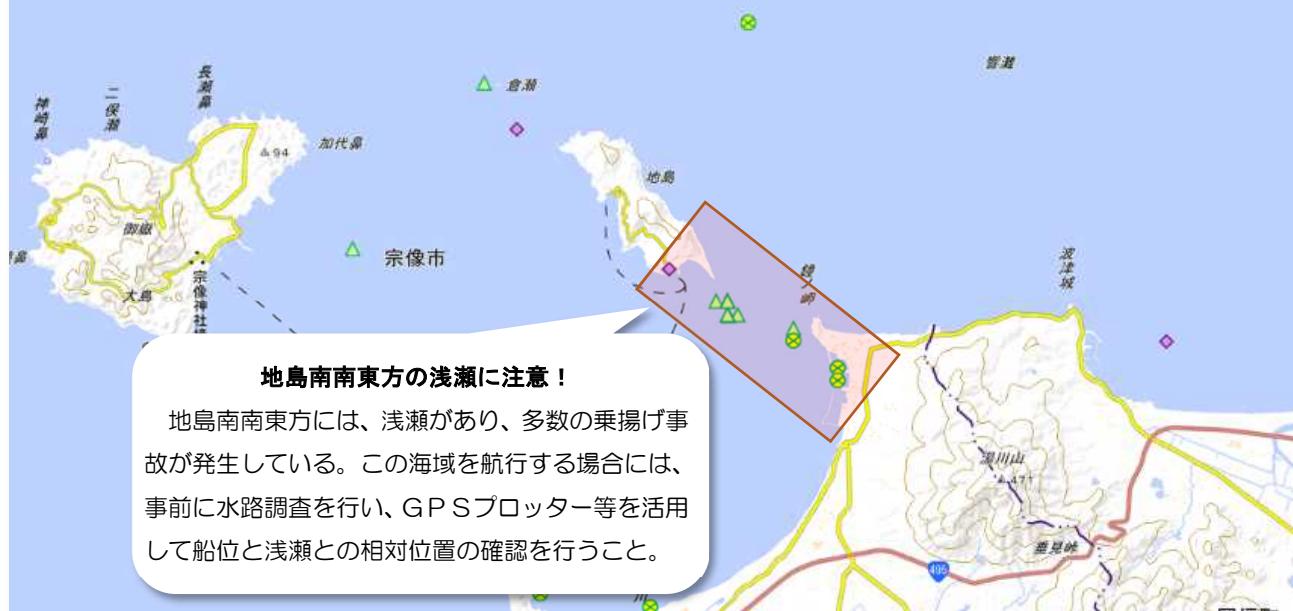
倉良瀬戸（鐘ノ岬～地島）（事故の特徴：乗揚、衝突）

乗揚事故は、適切な水路調査を行わなかった等のために浅所に向かっていることに気付かずに乗揚、衝突事故は、適切な見張りを行わず発生

概要：プレジャーボートAは、航行中、浅所に乗り揚げた。

- ・船長は、本事故海域の航行経験があり、浅所の存在は認識していた。
- ・船長は、GPSプロッターの画面を見ながら操船したもの、同画面を広範囲のレンジで表示していたため、浅所が表示されない状態となっており、浅所に気付かなかった。

概要：漁船A及び漁船Bは、漁港口付近において、共に北進中、両船が衝突した。

- ・船長Aは、左舷方の漁港口付近を見ていて、船尾方の見張りを適切に行っておらず、B船に気付かなかった。
- ・船長Bは、左舷方の防波堤に沿って設置されていた生け簀を見ていて、船前方の見張りを適切に行っておらず、A船に気付かなかった。
- ・互いに他方に注意を向けていた。

- ・慣れた海域であっても、GPSプロッターの画面表示を適切なレンジとして船位を確認すること。

- ・交通が收れんする港口付近・港内においては、他船と接近することを念頭において見張りを行い、接近するおそれのある他船をできる限り早期に発見するよう努めること。
