# 運輸安全委員会ダイジェスト

第39号（令和4（2022）年3月発行）

航空事故分析集

## ～ 空を安全に楽しむために～ 超軽量動力機等の安全な飛行

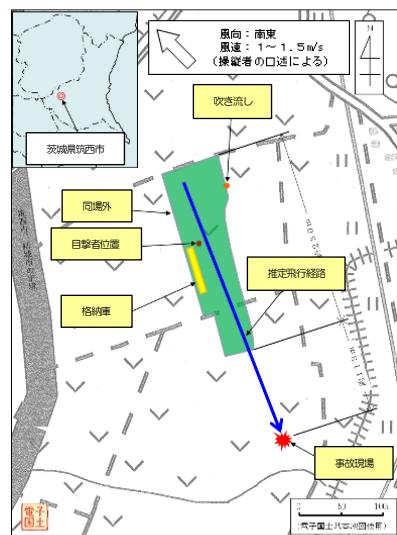
写真1-事故機

事故概要 操縦者のみが搭乗してA場外離着陸場を離陸して上昇中に、翼のピッチ角が過大となっている状況で推力が減じられたため、タンブリング\*に陥り墜落した。機体は大破し、操縦者は重傷を負った。

エンジン出力最大で上昇中に翼のピッチが過大となり機速が減少し、操縦者が機速減少を修正しようとしてベース・バーを引き、それに続けてエンジン出力を下げたため、同機は後進して急激に翼前方が下がり、タンブリングに陥って墜落したものと推定される。

- 機体製造者発行のマニュアルに記載された1名搭乗時のピッチ角とエンジン出力に関する限界事項及び警告の意味を十分に理解せず、1名搭乗時の飛行では使用制限のある最大出力で離陸、上昇したものと推定される。
- 体重移動操縦型超軽量動力機は、一般的に、推力の増大に応じて機体全体の上方を向く傾向が増大する。事故機はエンジンを換装したことにより推力が増大しており、これが過大な翼のピッチ角を招くとは認識していないかったと考えられる。

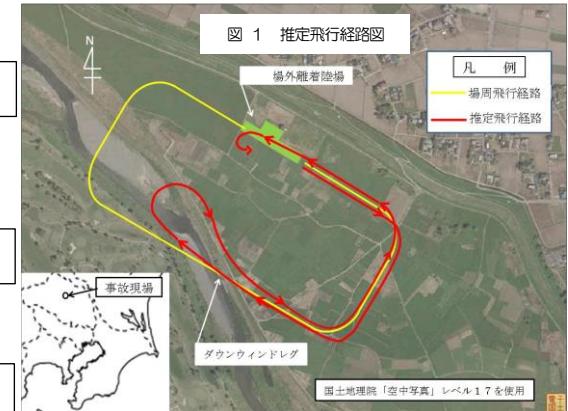
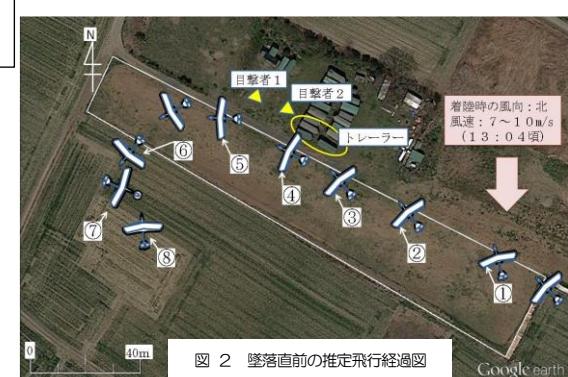
事故概要 操縦者のみが搭乗してB場外離着陸場において慣熟飛行中、着陸時に強い右横風を受けたため、風見効果\*により機種が急に右に偏航した状態で着陸復行した際に場外脇の草地に墜落した。

機首が急に右に偏航（①）  
強い右横風による風見効果

右主翼端がトレーラーをかす  
めるように飛行（④）

機体が急激に左に傾き（⑤）

左主翼端（⑥）、機首（⑦）が接地

着陸復行中、失速速度に近い低速の機首上げ状態において、操縦者がエンジン出力を増加させた際、左ラダーを大きく踏み込んだために、同機が高度を失いながら急激に左に傾き墜落に至ったものと考えられる。

- 失速速度に近い低速の機首上げ状態において、操縦者が左ラダーを大きく踏み込んだのは、トレーラーへの衝突を回避しようとしたことによるものと考えられる。
- トレーラーに近づいて行ったのは、強い右横風を受けて右に偏航した機体を操縦者が適切に操舵できなかったことによるものと考えられる。
- トレーラーが本来障害物があってはならない範囲に置いてあったことが復行操作に関与したと考えられる。
- 接地間際の大きな修正操作は危険を伴うので、機首が右に偏航した時点で復行を考慮すべきだったと考えられる。

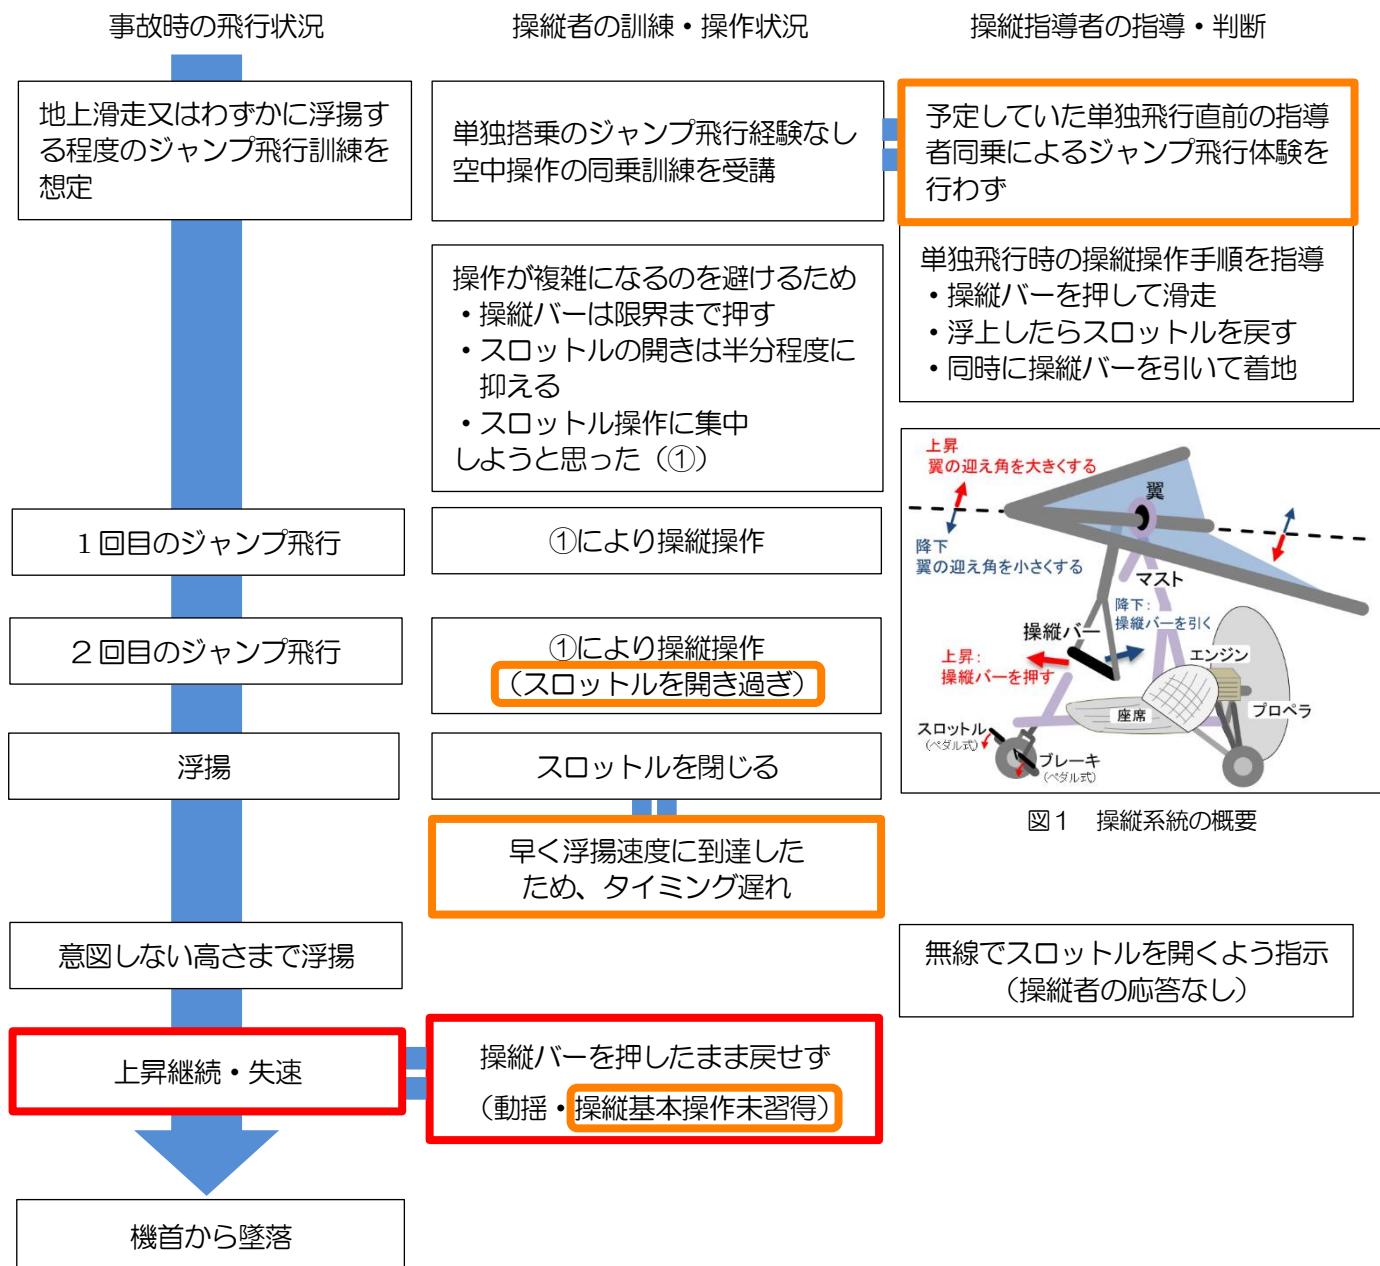
**事故概要** 操縦訓練のため、操縦者 1 名のみが搭乗して場外離着陸場でジャンプ飛行\*を行った際、意図せず上昇して、その直後に機首から墜落した。

ジャンプ飛行の訓練中、操縦バー及びスロットルの操作が適切に行われなかったことにより、浮揚後に操縦者の意図しない高さにまで上昇するとともに、その後も上昇が継続して速度が低下したため機首から墜落したとのと考えられる。

- 操作練習が適切に行われなかつたのは、
  - ・ジャンプ飛行に先立つ地上での操作訓練及び操縦指導者が同乗した飛行訓練が十分に行われず
  - ・操縦者が操縦の基本操作を習得できていなかつたことによるものと考えられる

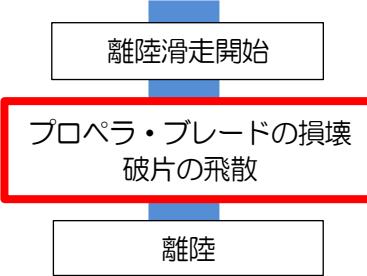
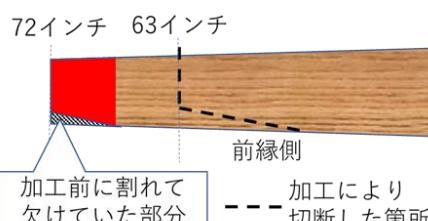
図3 プロペラ加工前後の状況

損傷の見られたプロペラを加工して使用していた。このような加工は、プロペラ性能を大幅に変えるだけでなく、プロペラ・ブレードの強度、耐久性に大きな影響を与える恐れがあり、加工中に内部剥離等の損傷を与える可能性がある。

- ・プロペラ・ブレードの損壊は、異物との衝突による外部損傷又は潜在する内部損傷を受けた可能性及びプロペラ径を変更する加工に伴う影響を受けた可能性が考えられる。
- ・左主翼前方結合部の分離は、以下の要因が関与したと推定される。
  - ①主翼結合ピンの挿入方向が上下逆（不適切な組立）
  - ②主翼前桁結合のブッシュが分離（不適切な点検・整備）
  - ③①と②からピン頭部13mm < ブッシュ挿入口19mmとなり結合の分離を防止できない

使用者がこのような加工を行ってはならず、必要な場合はプロペラ製造者に依頼する必要がある。

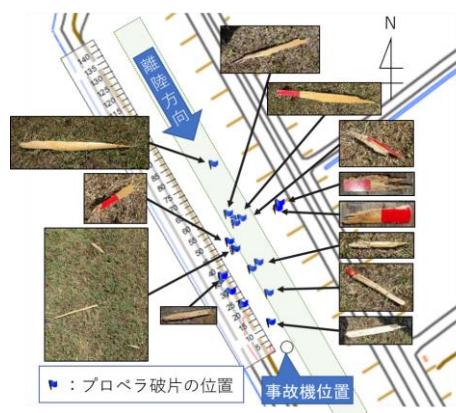
図2 プロペラ・ブレード破片の分布状況

離陸滑走開始後、プロペラ・ブレードが損壊し、飛散した破片の一部が左主翼の後方ストラットに衝突したことにより、その後の上昇中、同ストラットが座屈するとともに左主翼前方結合部が分離したため、墜落したものと考えられる。
