東京湾のプレジャーボート関連事故ハザードマップ

運輸安全委員会事務局地方事務所による分析（横浜事務所）

令和4（2022）年7月発行

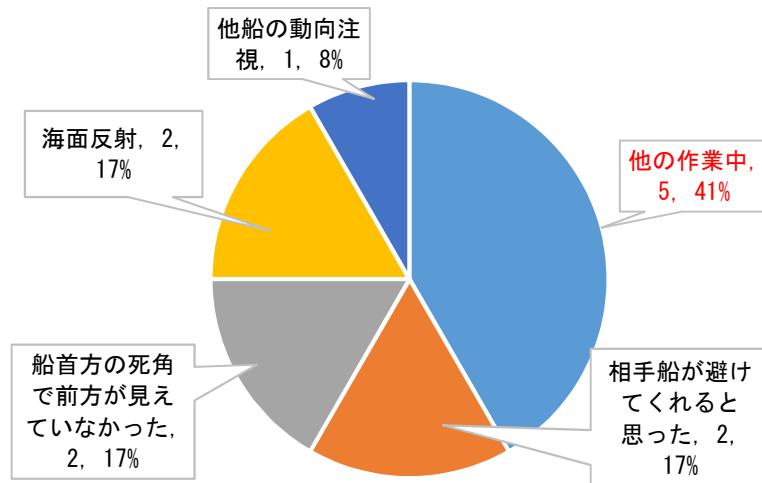
図3 二船間衝突の原因

衝突事故66件のうち、直近の令和元年度から令和3年度までの間に公表された、二船間の衝突は7件あり、事故調査報告書にて示した12の原因内訳を分類すると図3のようになります。

航行中や錨泊・漂泊中に釣りや魚群探知機の操作などの他の作業をしていていたことにより衝突に至ったもの（5：41%）で半数近くを占めています。航行中、錨泊・漂泊中にかかわらず、釣りや魚群探知機の操作に集中することなく、航行中の船舶が自船を認識して避けてくれると思わず、常時見張りを行いましょう。

また、錨泊・漂泊中に相手船が避けてくれると思い回避行動が遅れて衝突に至ったもの（2：17%）があり、他船を認知した場合は、他船が自船に気付いていない可能性があるので、見張りを継続し、必要に応じて汽笛での注意喚起等を行うとともに機関の準備を行い、衝突を避ける措置をとりましょう。

至ったもの（2：17%）がありました。身体を動かしたり、船首を左右に振るなどして死角を補う見張りを行い、船首方の視界を確保することが大切です。

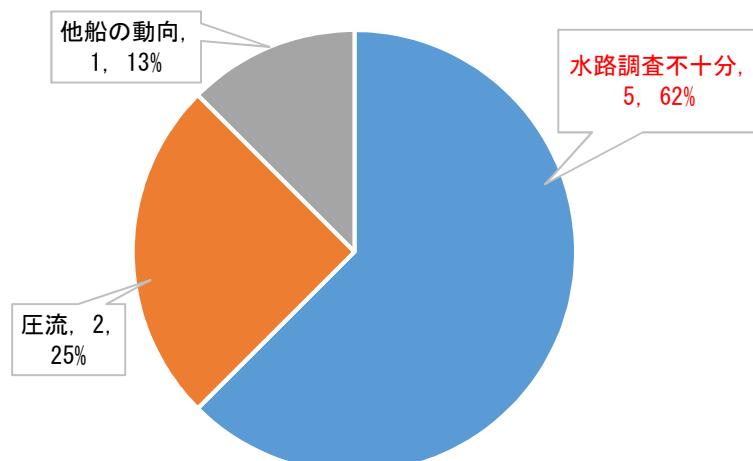
図4 乗揚及び漁業施設の損傷の原因

乗揚事故50件及び漁業施設損傷事故42件（損傷事故27件のほか乗揚事故14件及び衝突事故1件）のうち、直近の令和元年度から令和3年度までの間に公表されたものは、8件あり、事故調査報告書にて示した8の原因内訳を分類すると図4のようになります。

浅瀬や漁業施設を把握していない等の水路調査不十分（5：62%）が半数以上を占めており、乗揚事故及び漁業施設の損傷事故を防止するためには、出航前の十分な水路調査が重要です。

また、錨泊・漂泊中に風浪により圧流されて施設に進入したもの（2：25%）があります。錨泊・漂泊する場合には、風向、潮流を考慮し、自船の位置を正確に把握したうえで、浅瀬や漁業施設の近くを避けることが事故防止には重要です。

特に、海図やヨット・モーターボート用の参考図書を用いて、航行予定水域に存在する浅所や漁業施設の位置、潮位変化と可航域の状況及び航路標識の位置・灯質等の状況を把握し、事前に航海計画を立てることが重要です。必要に応じてGPSプロッターに前記の情報を入力しておくことも事故防止につながります。

なお、漁業施設は季節的なものもあるため、海図に記載されないことも多く、海洋状況表示システム（海しる）※で確認することも必要です。

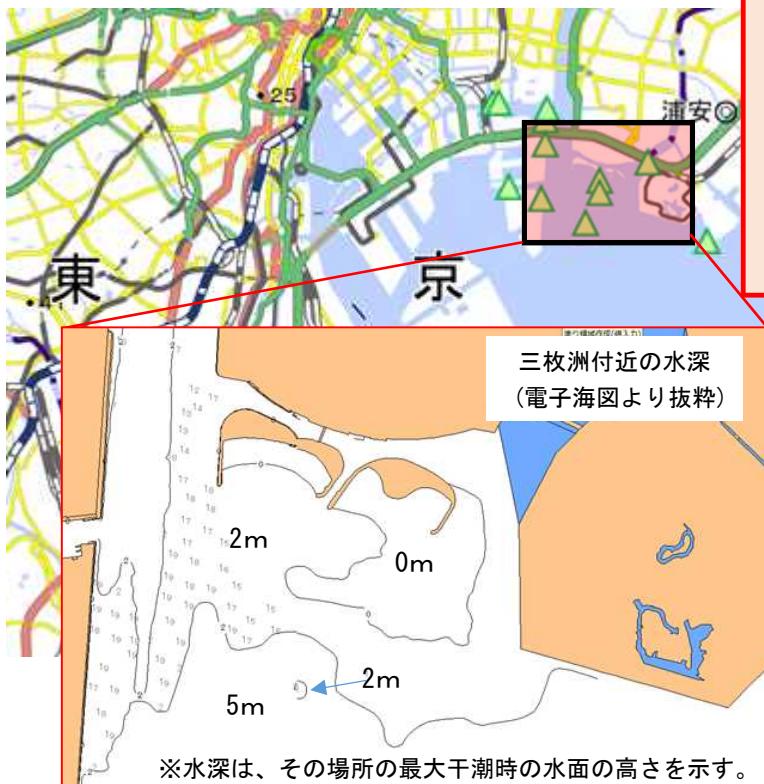
荒川沖（三枚洲）：乗揚

- ・浅瀬の存在は知っていたものの、その拡延状況を正確に把握せずに浅瀬に乘揚
- ・浅瀬を示す標識の内側を航行したことにより浅瀬に乘揚

荒川河口付近には、浅瀬が多く多数の乗揚事故が発生している。

事例 浅瀬の拡延状況を把握していなかったため浅瀬に乗り揚げた例

概要：A船（3.2トン、1人乗組み）は、知人を乗せ荒川河口付近を上流に向かって航行中、浅瀬に乗り揚げた。

プロペラ翼に曲損を生じた。

- ・三枚洲の存在を知っていたが、その拡延状況を把握していなかった。
- ・バッテリ過放電のためGPSプロッター作動せず。
- ・波が高くなり、操縦席前面の窓に波をかぶる状況となった。

荒川河口を航行する場合は、海図等で事前に水路調査を行い安全に航行可能な水路を航行すること。

- ・出航前に海図等を使用して、航行する海域の水路調査を行い、安全な航海計画を立てること。

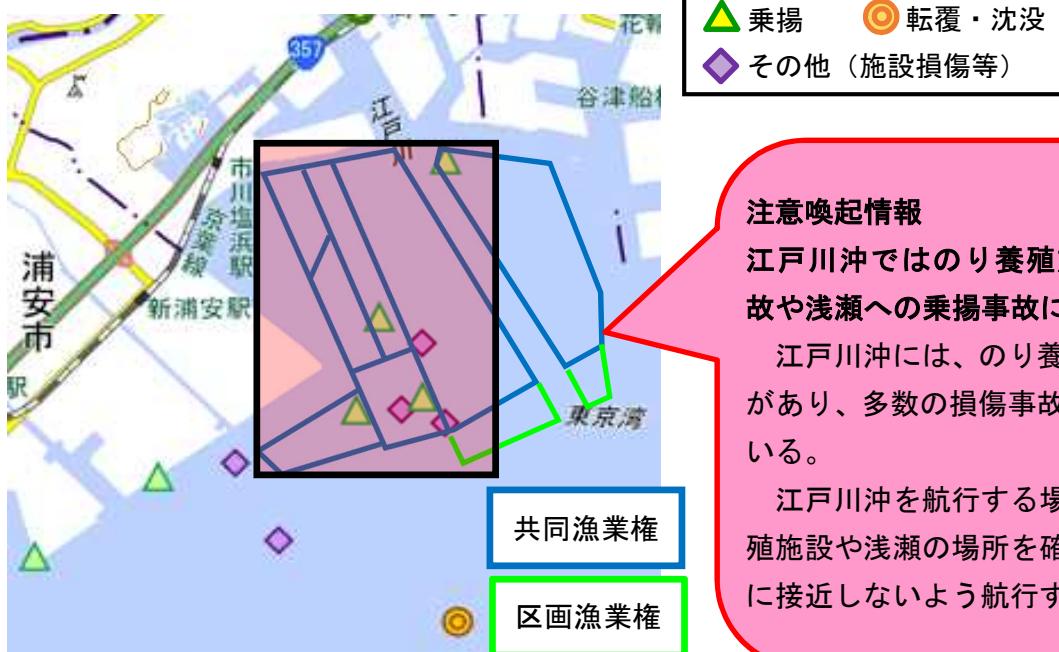
江戸川沖：漁業施設への進入

- ・浅瀬の存在を知っていたものの、自船の位置を確認せず乗揚
- ・のり養殖施設の存在を知っていたものの、風浪による圧流に気付かず養殖施設に進入

事例 航行中風浪により圧流されていることに気付かず養殖施設に進入した例

概要：B船（7.9トン、1人乗組み）は、知人6人を乗せ航行中、のり養殖施設に進入した。のり養殖施設のロープに破断を生じた。

- ・船長は、本件のり養殖施設の場所を知っていたが、船首方から受ける風浪により、東方に圧流されていることに気付かなかった。
- ・当時、強風波浪注意報が発表されていた。
- ・波が高くなり、操縦席前面の窓に波をかぶる状況となった。

- ・風浪の影響を的確に把握したうえで、養殖施設から十分に距離を離して航行すること。
- ・船長は、出航前に気象情報を適切に入手し、必要に応じて出航の取り止めや、早目の帰航に心がけること。

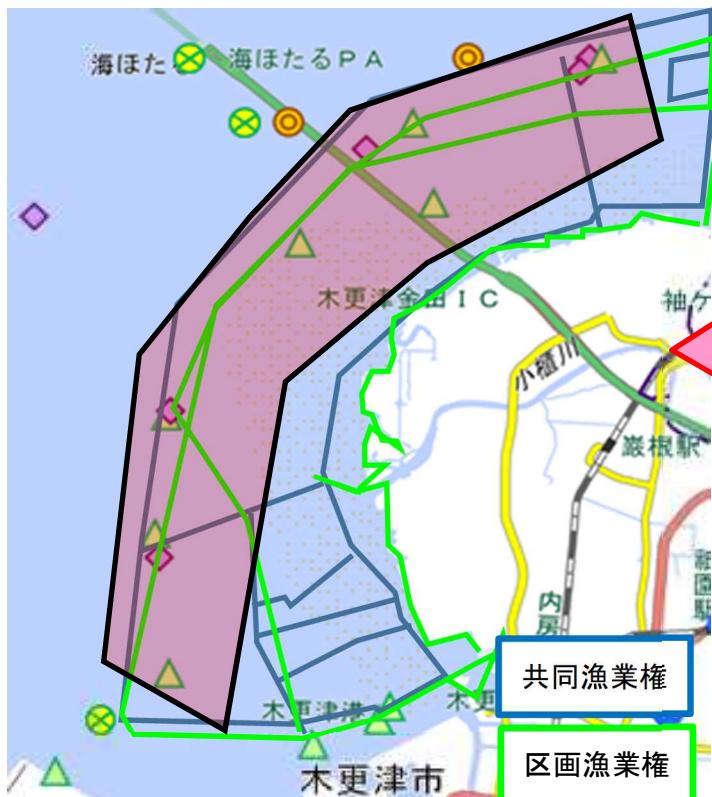
木更津沖：乗揚

- ・のり養殖施設や浅瀬の存在を知らず、接近しすぎるなどして乗揚
- ・のり養殖施設の設置期間を知らなったことにより乗揚

事例 以前の経験から養殖施設はないと思い養殖施設に乗り揚げた例

概要：C船（4.5トン、1人乗組み）は、知人4人を乗せ釣りの目的で航行中、のり養殖施設に乗り揚げた。

プロペラ翼に曲損、のり網の破損、ロープに切断を生じた。

- ・本のり養殖施設は、毎年9月から翌年5月までの間設置されるものであった。
- ・以前、船長が付近を航行したとき、本海域には養殖施設がなかったので、そのまま航行した。
- ・船長は、のり養殖施設が設置される時期を把握していなかった。

発航前にヨット・モーターボート用参考図等で事前に、のり養殖施設等の位置情報を入手すること。

G P S プロッター等で自船の位置を把握し、のり養殖施設等に接近しないよう針路を選択すること。

- ・のり養殖施設が設置される時期があることを認識し、ヨット・モーターボート用参考図や海洋情報表示システム（海しる）（3頁参照）でのり養殖施設の設置情報等を入手し、位置情報をG P S プロッターに入力して活用すること。
- ・のり養殖施設の設置場所から離れて航行すること。

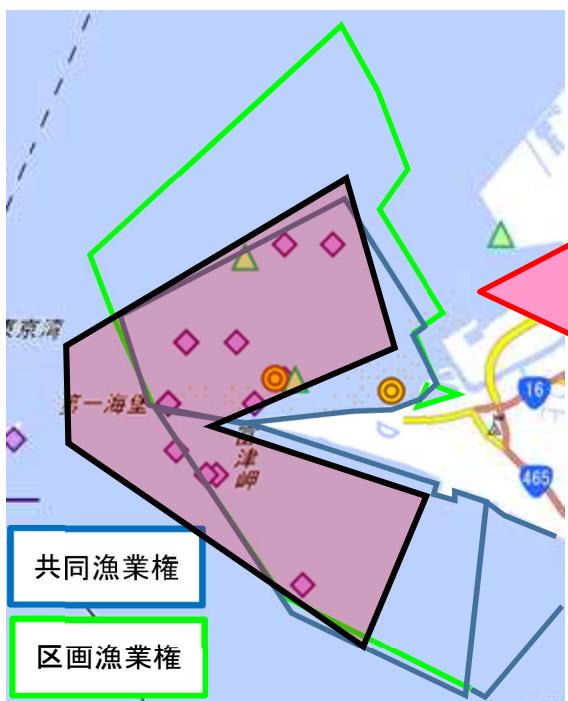
富津岬沖：漁業施設への進入

- ・のり養殖施設の存在を知らずに養殖施設に気付かず進入
- ・のり養殖施設の存在を知っていたものの、目標とした航路標識を誤認したことにより、養殖施設に進入

事例 目標の灯火を間違えたため針路を誤り養殖施設に進入した例

概要：D船（7.65m、3人乗組み）は、南西進中、船首方に見える白色灯火の灯台に向けて航行していたところ、のり養殖施設に進入した。
のり養殖施設のロープを切断した。

- ・船長は、のり養殖施設の存在は知っていた。
- ・のり養殖施設を避けるため、第二海堡灯台（赤色灯火）に向けて南西進する予定であったが、実際は、観音崎灯台の灯火（白色灯火）に向けて航行していた。
- ・船長は、両灯台の灯質の確認をしていなかった。

東京湾の千葉県側には浅瀬もあり、発航前にヨット・モーターボート用参考図等で事前に、のり網等の位置をチェックすること。

G P S プロッター等で自船の位置を把握し、のり網等に接近しないよう針路を選択すること。

- ・夜間に航行する際は、航路標識の灯質を事前に確認すること。

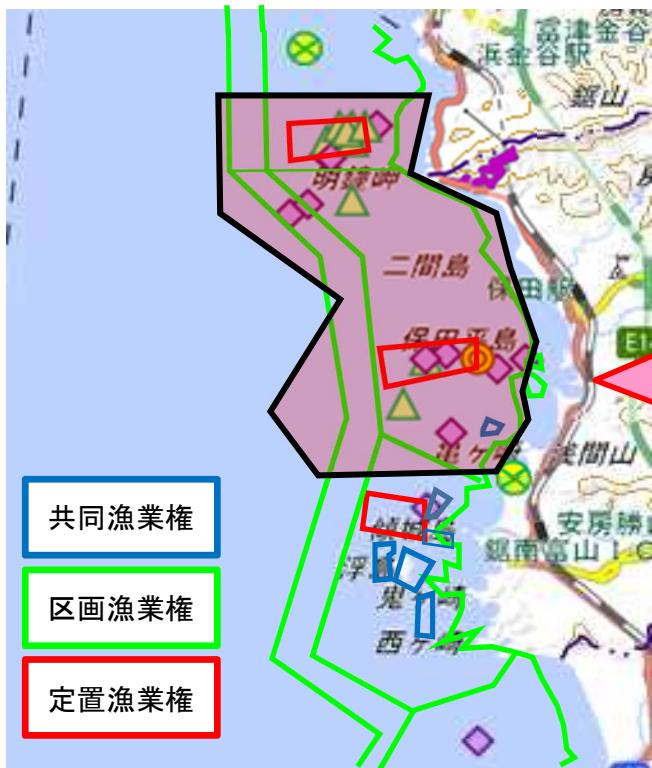
保田漁港沖：漁業施設への進入

- ・自船の位置を把握しておらず、直前まで漁業施設に気付かないまま進入
- ・夜間、通常と違うコースを航行したことにより、漁業施設へ進入

事例 夜間、通常と違うコースを航行したことにより漁業施設に進入した例

概要：E 船（5 トン未満、1 人乗組み、同乗者 12 人）は、花火大会を見学する目的で航行中、定置網に進入した。

- ・船長は、保田漁港への入出港の経験が 15 回あった。
- ・船長は、保田漁港の西方沖に定置網が設置されていることを知っていたが、いつも通る同漁港の北西方沖には暗礁があり、日も暮れていたので危険を回避するために西方沖を航行することにした。
- ・船長は、G P S プロッターを作動させ、定置網が表示されていたものの余り見ておらず、目視による見張りをしながら操船を行っていた。
- ・定置網の周囲に灯浮標が点灯していたが、船長は気付いていなかった。

ヨット・モータボート用参考図等で定置網の存在を確認

G P S プロッター等で自船の位置を把握し、定置網に接近しないよう針路を選択すること。

- ・航行予定海域の水路状況を事前に調査すること。
- ・定置網等の設置海域付近を航行する際、見張りを厳重に行い、漁具の標識などを見落とさないようすること。
- ・定置網などの設置場所から離れて航行すること。

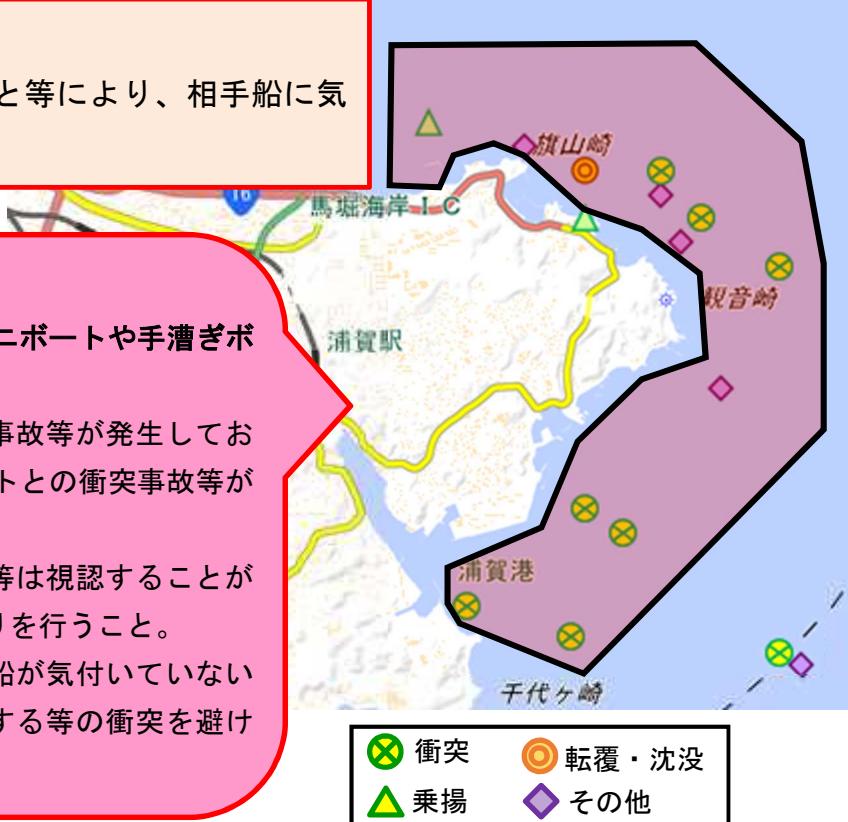
観音崎付近：衝突

- ・他船の動向に注視していたこと等により、相手船に気付かず衝突

観音崎付近では、小型船の衝突事故等が発生しており、特に、ミニボートや手漕ぎボートとの衝突事故等が多い。

事例 前路を横切る船の動静を注視したため漂泊中の船を見失い衝突した例

概要：F船（9.25m、1人乗組み、釣り客3人）は、航行中、G船（3m、1人乗組み、同乗者1人）は、漂泊して釣り中、両船が衝突した。

- ・船長Fは、東行するフェリー及び観音崎の南方に漂泊する2隻の船舶（G船及び他の1隻）を確認した。
- ・船長Fは、左転してフェリーの船尾を通過した後、漂泊する2隻の船舶（G船及び他の1隻）と香山根灯浮標の間を航行する針路として北北東進中、前路を東方に横切る漁船の動静を確認し、航行を続けていた。

- ・G船は900m沖合で漂泊して釣りを開始した。
- ・操縦者Gは、釣り中に船尾方向を見たとき、約50mの距離にF船を視認した。
- ・操縦者Gは、F船の進路が一旦変わったように見えたので、本船を認識しているものと思ったが、F船が本船に向けて接近してきたのでどうすることもできなかった。

遊漁船等の船長は、ミニボート等は視認することが難しい場合があるので、常時見張りを行うこと。

ミニボート等の操縦者は、相手船が気付いていない場合もあるので、早い時期に移動する等の衝突を避ける措置をとること。

- ・操船者は、航行中、一方の障害物のみに意識を向けず常時見張りを行うこと。
- ・操船者等は、漂泊中であっても釣りのみに集中せず、周囲の見張りを行うこと。
