～事故等調査事例の紹介と分析～

いか一本釣り漁船関係事故の再発防止に向けて

運輸安全委員会事務局地方事務所による分析（函館事務所）

令和4（2022）年8月発行

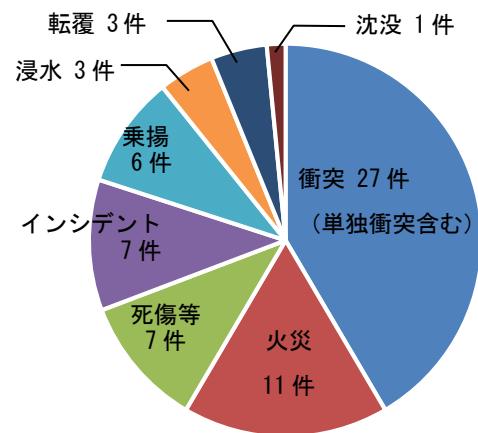
図1 いか一本釣り漁船の事故等種別

また、いか一本釣り漁船が関係する事故等65件のうち、衝突事故が27件（防波堤等への単独衝突7件を含む）、火災事故が11件と両事故を合わせた件数が半数以上を占めています。

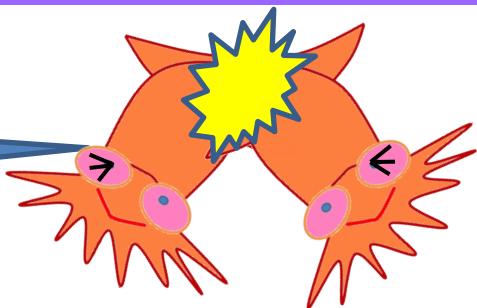
航行中のいか一本釣り漁船と
錨泊中の船舶との衝突事例

本事故は、祝津漁港東方沖を同漁港北方沖の漁場へ向けて北進中のA船(いか一本釣り漁船)と、祝津漁港東方沖で船首を東方に向けた錨泊し、練習中のヨット群を監視していたB船(救命艇)が衝突したもの。

北進中のA船は、船首右方(B船の東方)に認めたレガッタブイ(ヨット競技に使用するブイ)に接近しすぎると、ブイとおもりを結ぶ索にプロペラが絡んでしまうので、接近しすぎないようにブイを注視して航行を続け、錨泊中のB船は、接近するA船を視認したものの、そのうちB船を避けてくれるだろうと思って錨泊を続けていた。

A船の操舵室右舷側(操縦場所)からの見通し状況は、視界を遮るものない船首右方に対し、集魚灯等により正船首方は見えづらい状況だった。また、A船の船長は、多数のヨットをレーダーでは確認しきれないと思い、目視のみで見張りを行っていた。

A船の船長は、集魚灯等により正船首方が見えづらい状況下、船首右方のブイを注視して航行を続けていた。B船の船長は、接近するA船がB船を避けてくれると思って錨泊を続けていた。

- ・航行中は、一方向だけを注視せず、レーダーを併用して、常に周囲の見張りを行いましょう。
- ・錨泊中に接近する他船を認めた場合は、他船が避けてくれると思い込まずに、必要に応じて衝突を避ける措置をとりましょう。

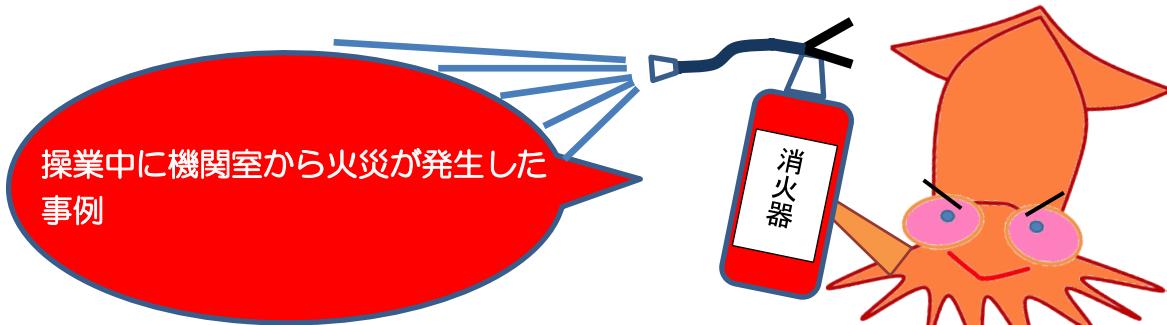
本事故は、夜間、函館市恵山岬北東方沖において、いか一本釣り漁の操業中、機関室から出火したもの。

船長が、機関室入口隙間から内部の様子を見たときには、機関室内は炎が見え、煙が充満している状態であり、乗組員が僚船に無線で救助を求め、乗組員全員が無事救助された。

- ・本船は、約2年前に中古船として購入され、機関室内の電気配線は整備が行われないまま使用されていた。
- ・機関室は、13時の出港から17時の事故発生まで、室内の点検が行われていなかった。

機関室の電気配線の被覆が、長期間の使用で経年劣化したことにより、絶縁抵抗が低下するなどして発火し、付近の可燃物に延焼した可能性がある。（本船は、本事故で沈没しているので、事故調査報告書内では可能性があると記載されています。）

- ・長期間使用されている漁船は、特に火災防止の観点から、定期的に機関室の見回りを行いましょう。
- ・早期に火災等の異常を発見するため、機関室に火災検知器又はモニターカメラを設置するのがよいでしょう。

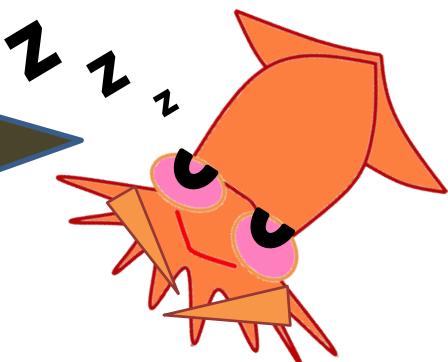
当直者が居眠りに陥り、
防波堤に衝突した事例

本事故は、夜間、十勝港に向けて自動操舵で南西進中、単独で当直中の船長が居眠りに陥り、十勝港の外北防波堤に衝突したもの。

- ・単独で当直中の船長は、十勝港への帰航途中から眠気を感じていた。
- ・船長は、十勝港まで4海里の距離に達したとき、間もなく入港できると安心した。
- ・椅子に腰掛け壁に寄りかかった姿勢で、自動操舵により操船していた。

船長は、操業による疲労などで眠気を感じており、間もなく入港できることで緊張感が緩んだ状態で、椅子に腰掛け、壁に寄りかかった姿勢のまま、操船を続けたことから居眠りに陥った。

- ・船橋当直中は、楽な姿勢のまま操船を続けず、手動操舵で操船したり、外気に当たる等して居眠り防止を図りましょう。
