～事故等調査事例の紹介と分析～

甲板上での漁労作業中に発生した死傷等事故

運輸安全委員会事務局地方事務所による分析（函館事務所）

令和6（2024）年2月発行

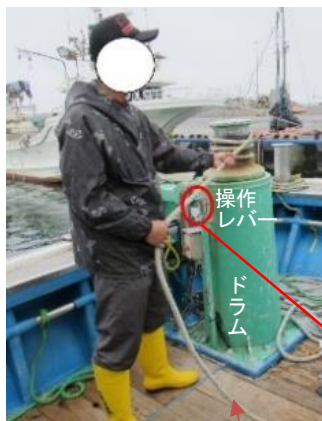
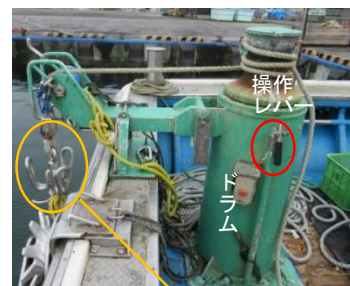
三ツ爪フックにより海中から引き揚げられ、ローラに掛けられた桁綱

三ツ爪フック

ストッパーが掛かる

- 甲板員Aは、船長から、ドラムを操作する際には、操作レバーから身体を離すよう指導され、理解していたものの、ドラムを使用する作業を危険な作業と思っておらず、また、漁労作業自体に慣れてきたことによる油断があった。
- ドラムは、操作レバーを真下に倒すとストッパーが掛かる仕組みであったが、甲板員Aは、またすぐに操作するので、操作レバーを動かせる状態にしていた。

原因：甲板員Aが、ストッパーの掛かっていない状態の操作レバーに近づき過ぎたため、着ていた救命胴衣が操作レバーに触れてドラムが作動し、持っていたロープがドラムに巻き取られ、ドラムとロープとの間に左腕が巻き込まれた。

- ドラム操作を行う際、ドラムに接近しすぎないよう注意する。
- 船長は、乗組員に対して漁労機器の操作を指導する際、過去の事故例を説明するなど具体例を示し、漁労機器の危険性について、十分認識させる。
- 漁労機器を操作する際、船長の安全に関する指導内容を厳守する。
- 漁労機器の操作を中断する際、僅かな時間であっても、その都度、操作レバーにストッパーを施す。

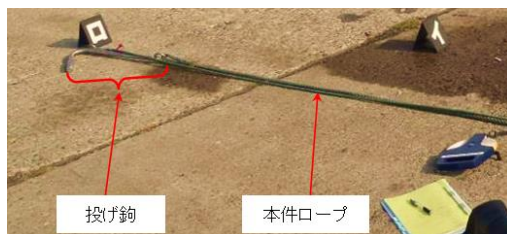
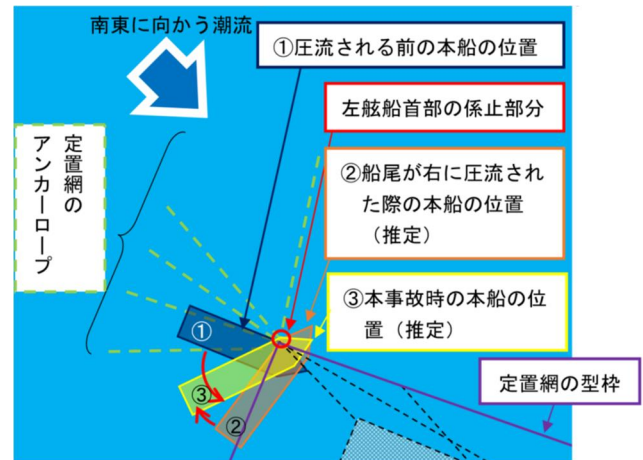
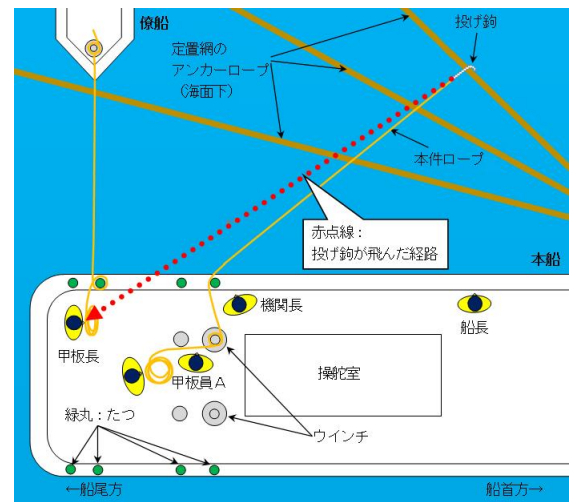
本船は、本件ロープの巻き上げを開始したものの、予定の位置まで戻る前に船尾が左舷方に回らなくなり、船長が命じて本件ロープの巻き上げをやめた直後、投げ鉤が、定置網のアンカーロープから外れ、本件ロープの緊張によって飛び、後部甲板左舷側に立っていた甲板長の胸部を直撃した。

- 船長は、本事故時、ふだんより南東向きの潮流が速いと感じていたが、作業に支障が出てから作業を中止しようと考え、作業を続けた。
- 甲板長は、本事故時、投げ鉤から伸びた本件ロープの延長線上付近に立っていた。

原因：速い潮流がある状況下、船長が、作業中に定置網のアンカーロープに投げ鉤を引っ掛け、緊張した本件ロープをウインチで巻いて船尾を回そうとしたため、投げ鉤が、アンカーロープから外れて飛び、甲板長の胸部を直撃した。

- 定置網内で船の方向を変える作業を行う際、潮流が速く、他船で引くことにより方向を変えられない場合には、ロープを結んだ投げ鉤を使用して方向を変えようとせず、同作業を中止すること。
