運輸安全委員会ダイジェスト

第44号（令和6（2024）年3月発行）

航空事故分析集

機体動揺による事故の防止に向けて

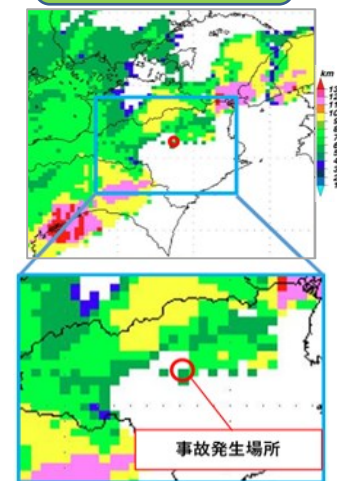
レーダー合成図
(エコー頂高度)

レーダー合成図（エコー頂高度）から、事故発生場所付近には、雲頂高度 5km（16,403ft）から 6km（19,685ft）の高さまで発達した対流雲が存在していたものと推定される。

FDR の記録には、13 時 29 分 08 秒から約 12 秒間に垂直加速度が+0.2G から+2.1G の間で変化したことが記録されており、このとき同機は、発達した対流雲の直近を飛行していたものと考えられ、対流雲による気流のじょう乱に遭遇して同機は大きく動揺したものと考えられる。

運航乗務員は、変針することによりエコーを避けることができると考えたこと、及び乗客のニーズを考慮したことから、大きな縦揺れに遭遇するまでベルトサインを消灯したままにしていたものと考えられる。運航乗務員は、ベルトサインの運用について、機体が動揺する可能性がある場合には、より安全サイドに立って判断することが望ましい。

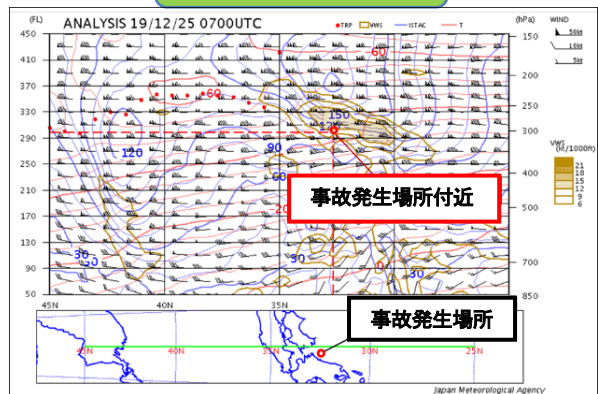
毎時大気解析図

オペレーションコントロールセンター（OCC）は、気象庁が14時00分に発出したシグメット情報を入手していなかったものと考えられる。シグメット情報は、運航の安全に係る重要な天候の変化等に関する情報であるので、OCCがその情報を適時的に取得し、運航乗務員に対して適宜提供することが、同様の事故を防ぐ上で有用であるものと考えられる。

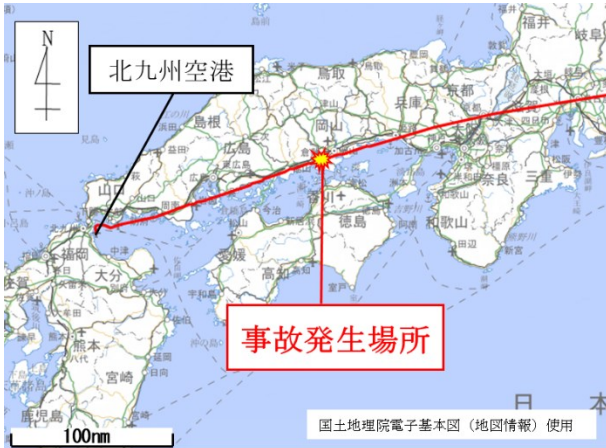
推定飛行経路図

概要 C社所属エアバス式A320-214型は、2022年1月16日（日）、同社の定期便として、東京国際空港から北九州空港へ向けて飛行中、19時48分ごろ、岡山市上空FL280において機体が動揺して乗客1名が負傷した。晴天乱気流に遭遇し、シートベルト着用中の乗客が右脇腹を座席右側の肘掛けに打ち付け、負傷した。

原因：本事故は、同機が、ジェット気流の影響によって発生した晴天乱気流に遭遇した際、機体が左方向に動揺したため、乗客が右脇腹を座席右側の肘掛けに打ち付けられ、重傷を負ったものと考えられる。

➤ 客室乗務員においては、乗客の更なる安全のために、着席中は常時、シートベルトを腰の低い位置で緩みのないように着用するよう、乗客に対して周知すること及び客室乗務員は乗客の体形等に気を配りながらシートベルトの適切な着用をよく確認することが望ましい。

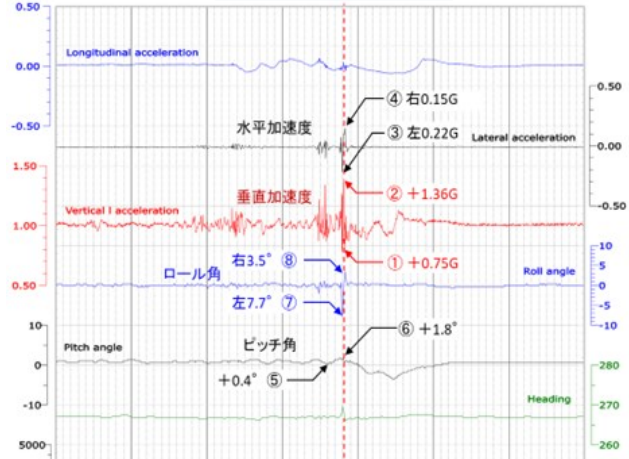
QAR の記録

垂直加速度は+0.75G から+1.36G の間で変化し水平加速度は左に 0.22G から右 0.15G の間で変化していた。同機の動揺は、毎時大気解析図に鉛直シア一域が示されていたこと及び雲がなかったことから、ジェット気流の影響により発生した晴天乱気流に遭遇したことによるものと考えられる。

同座席の肘掛けは座面から 20cm 高さであり、比較的小柄な者だと脇腹付近の高さとなる。同乗客は、シートベルト着用サインが消灯されても、飛行中は常時シートベルトを着用して着席していたが、同機の水平加速度（左 0.22G から右 0.15G）、ロール角（左 7.7° から右 3.5°）の変化及びロールレート（4.5°/秒）の状況に照らすと、同乗客は、同機の機体が動揺した際に、身体が左から右に振られ、右脇腹を座席右側の肘掛けに打ち付け、第9肋骨骨折に至ったものと考えられる。
