# 運輸安全委員会ダイジェスト

第 45 号 (令和 6 (2024) 年 4 月 発行)

## 船舶事故分析集

### 小型旅客船の重大事故防止に向けて ～運航海域の特性をつかんでいますか～

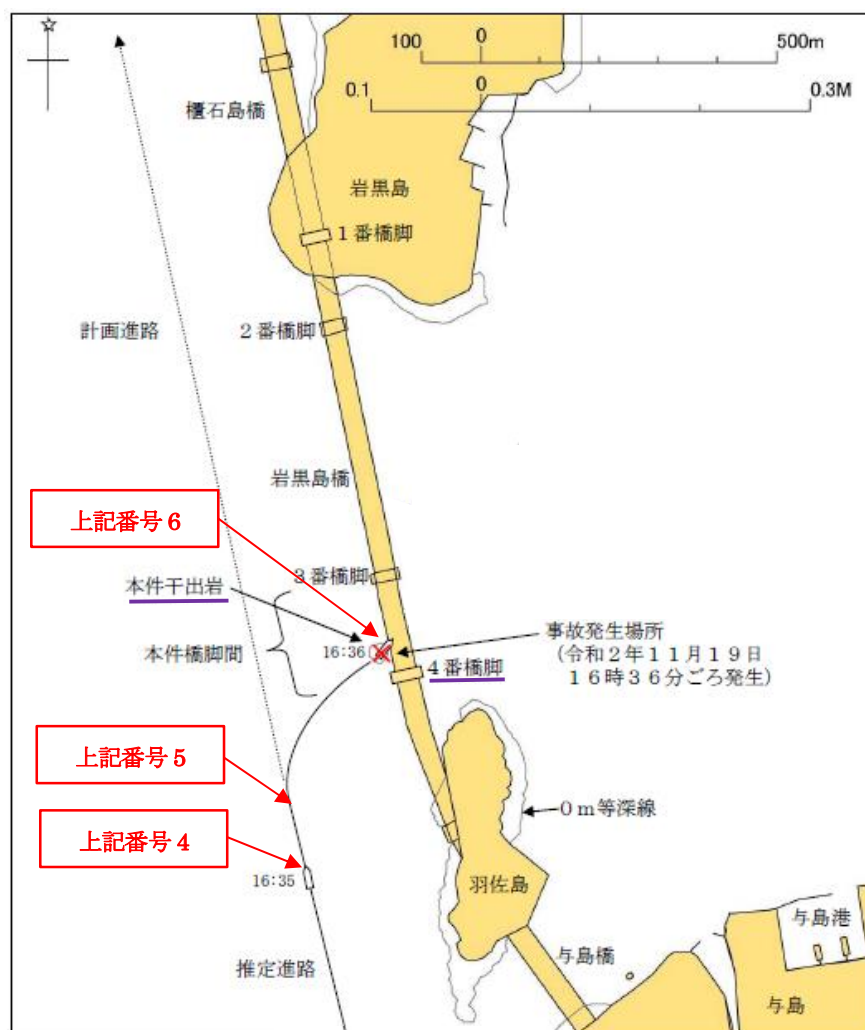
図 18 - 事故海域周辺図

4. 同日 16 時 35 分過ぎ、与島北方の羽佐島西側を航行中、引率教員が児童に対し、船首右舷方向にある岩黒島の説明を行っていたことから、船長が自らの判断で当初の航海計画を変更し、瀬戸大橋（岩黒島橋）の下を通過して、岩黒島東方に向けることにした。
5. 船長は、岩黒島東方へ向かうに当たり、岩黒島橋の 2 番橋脚と 3 番橋脚の間を通過することが通常と認識していたものの、3 番橋脚と 4 番橋脚の間を通過する漁船を過去に 2～3 回見た経験から、3 番橋脚と 4 番橋脚の間を通過し、岩黒島東方に向けた直行進路を取ることにした。
6. 岩黒島東方に向けた直行進路を取るため、船長が右舵を取って、4 番橋脚寄りに北東方へ航行中、旅客船 A は東流約 1.7 ノットの潮流に圧流され、16 時 36 分ごろ、4 番橋脚近傍の干出岩（俗称「オソワイ」。水面高さ約 2.0m）に乗り揚げた。
7. 旅客船 A は干出岩に乗揚後、左舷船尾の船底部破口からの浸水により横転し、17 時 20 分ごろから、付近を航行中の漁船に曳航されたが、小与島北東方沖で 17 時 25 分ごろ沈没した。
8. なお、旅客（うち 4 名負傷）及び乗員は救命胴衣を着用し、海上、又は船上で救助を待っていたが、17 時 20 分ごろまでに、付近を航行中の漁船及び巡視艇によって全員救助された。

参考までに、**事故海域周辺での事実関係 4～6 を地図上に番号で示す**と、以下のとおりです。

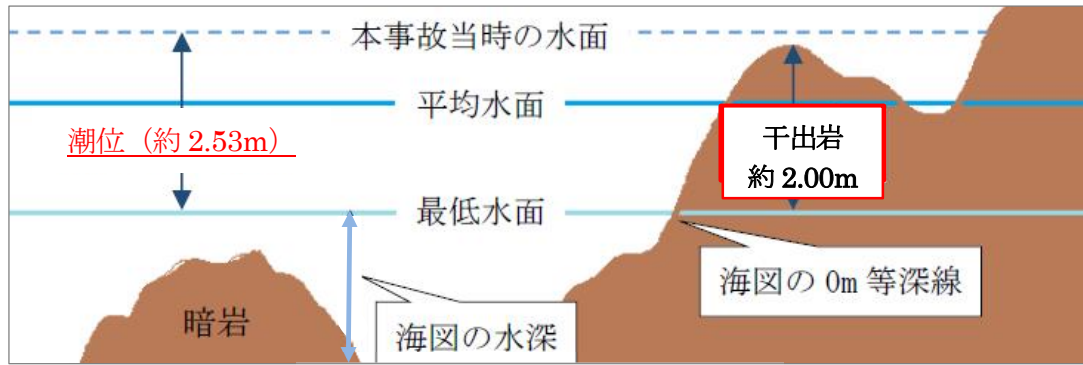
図 19 - 干出岩乗揚時における潮汐状況概要

事故当時、海図の水深基準面となる最低水面からの潮位は約 2.53m であり、また、干出岩は最低水面からの露出高さが約 2.00m であるところ、このときの潮位においては水没していました。よって、**水面から干出岩頂部までの深さは約 0.5m** になっていました。

旅客船 A は事故当時に**船首喫水 約 0.90m**・**船尾喫水 約 1.38m**であったことから、海面下約 0.5m にある干出岩の直上を安全に通過できなかったことが読み取れます。

- 発航前には、海図などの水路図誌による航行予定水域の水路調査を行い、航行に支障のある障害物等の位置を把握した上、航海計画を立てて航行すること
- 航海用電子参考図（new pec）等の情報のみでは、干出岩等の障害物や実際の海岸線など、海域の特徴に関する詳細な情報を得られない場合があることに留意すること
- 水路調査を行っていない場合は、急な思い付きでむやみに航行予定経路を変更しないこと
- 航行水域の状況を判別できる詳細表示とした GPS プロッター等を適切に活用して、船位の確認を行うこと
- 安全管理規程に定められている避険線等を記入した海図を船内等に備え付けておくこと
- 安全統括管理者は、安全管理規程及び関係法令に係る安全教育を定期的実施すること

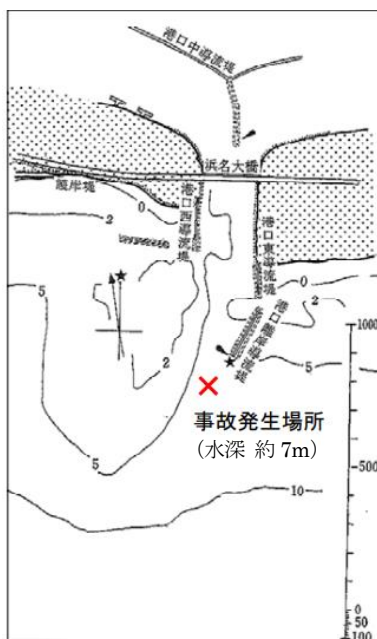
図 20 - 今切口概略

浜名湖今切口は、遠州灘に通じる約 200m 幅の開口部ですが、沖合から今切口に向けて水深が 10m から 2m へと徐々に減少していることから、沖合からの規則的な波が浅海域に入った際、波長が短く・波高が高い波に変化する現象を受け、波形が急しゅんな**砕波（磯波）**となりやすい特性があります。

本件事故調査における浜名湖近辺の漁業協同組合関係者からの口述によれば、今切口から沖合南方に向けて**引き潮が生じる際、沖合からの大きいうねりや風浪、又は遠州灘を流れる潮流とぶつかることで非常に高い波が発生**し、ときには、波高が約 5m に達するとのことでした。なお、事故当日は、漁協組合関係者の出漁は行われていませんでした。

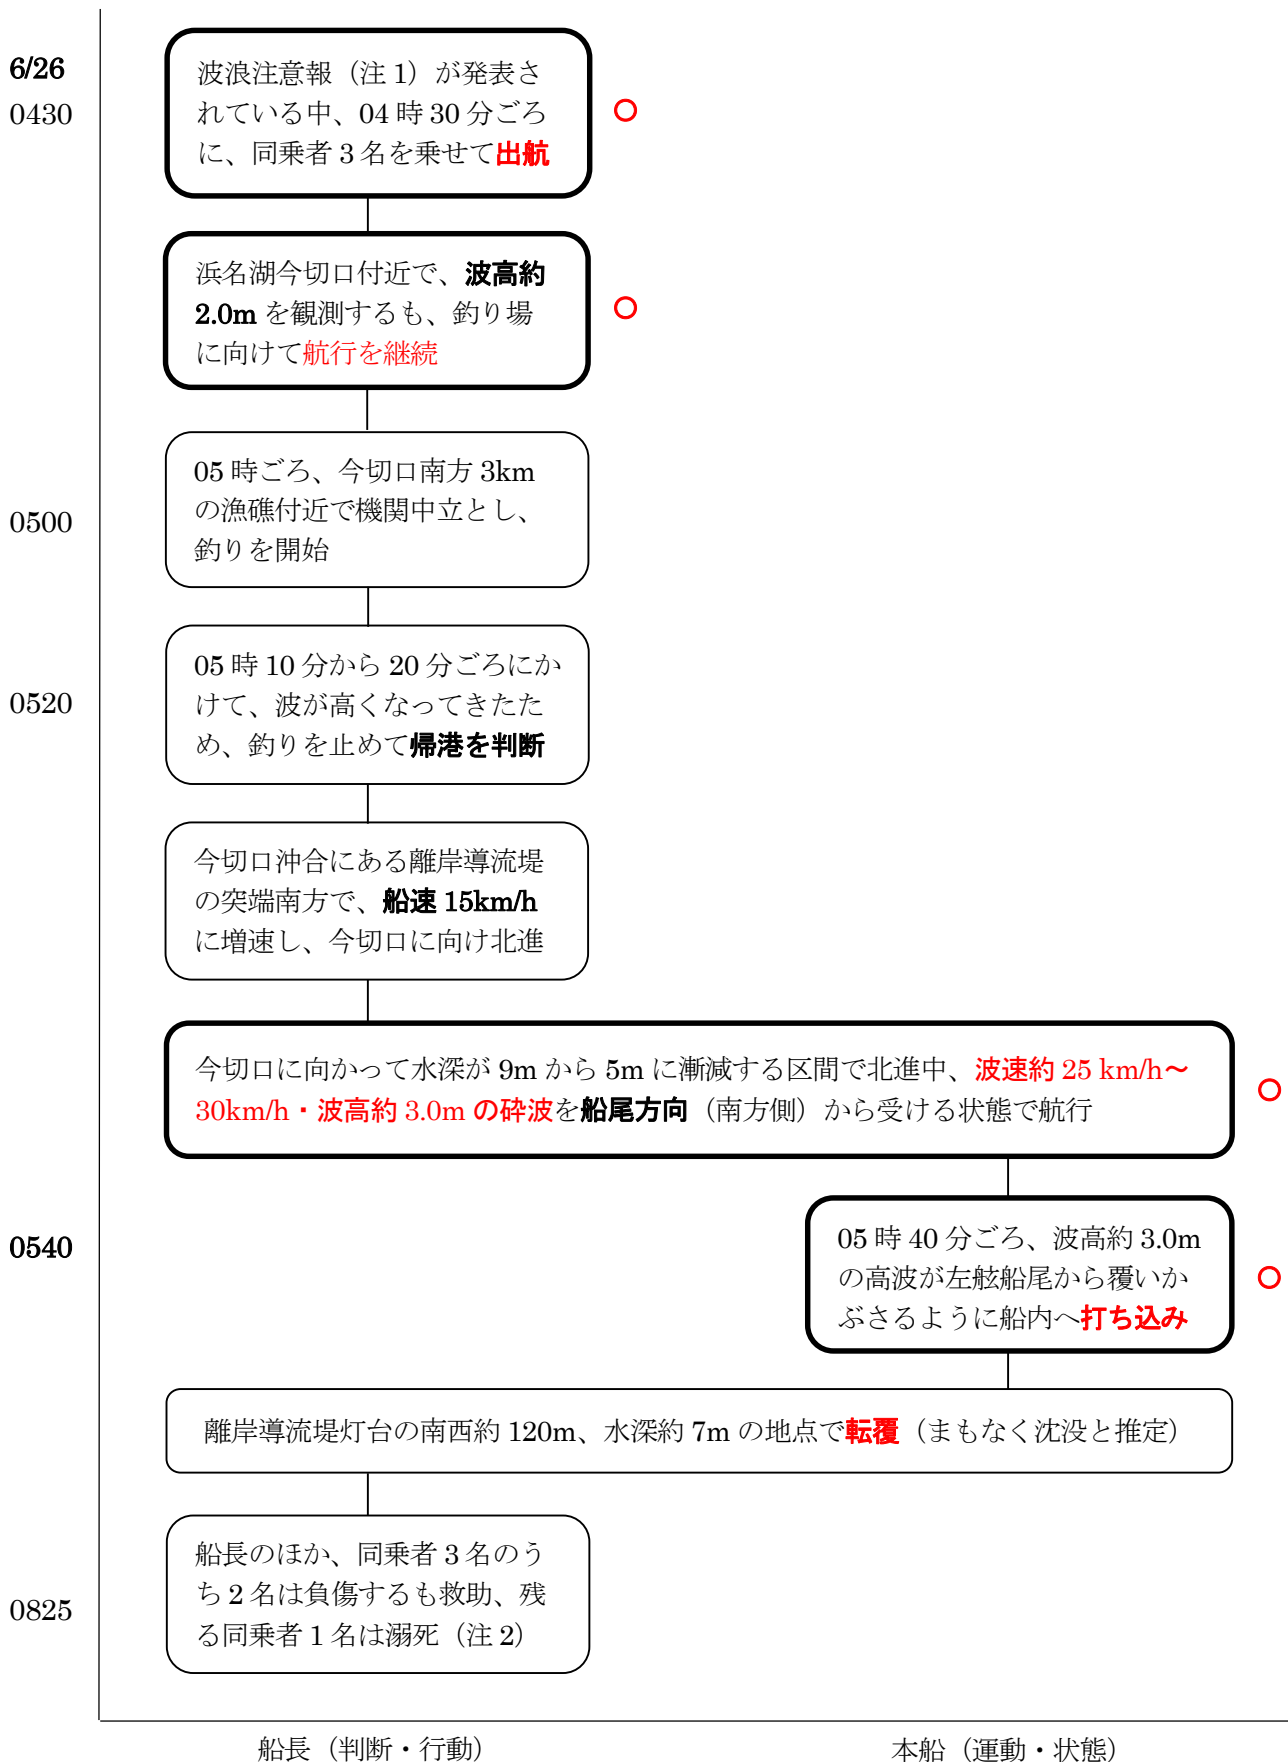
注 1 : 平成 23 年 6 月 26 日 02 時 42 分、静岡地方気象台が浜松市南部 (遠州南) を対象に発表した波浪注意報は、波高 3.0m の風浪及びうねりが 27 日未明にかけて以後も続くとの内容であった。

注 2 : 本船転覆時に落水し溺死した同乗者は、暴露甲板上にいた際、救命胴衣を着用していなかった。

なお、VTA 分析において、太枠で囲まれたボックスは、事故に関連した**事象・判断・行動**に通常とは異なる逸脱があった「**変動要因**」を示します（※ 本件を扱った図では、① 波浪注意報が発表されている中で発航 [判断]、② 今切口付近で波高約 2mを観測するも、航行を継続 [行動]、③ 波速約 25 km/h～30km/h・波高約 3.0mの碎波を船尾方向から受けて航行 [行動]、④ 左舷船尾から高波の打ち込みを受けたこと [事象]が該当します。）

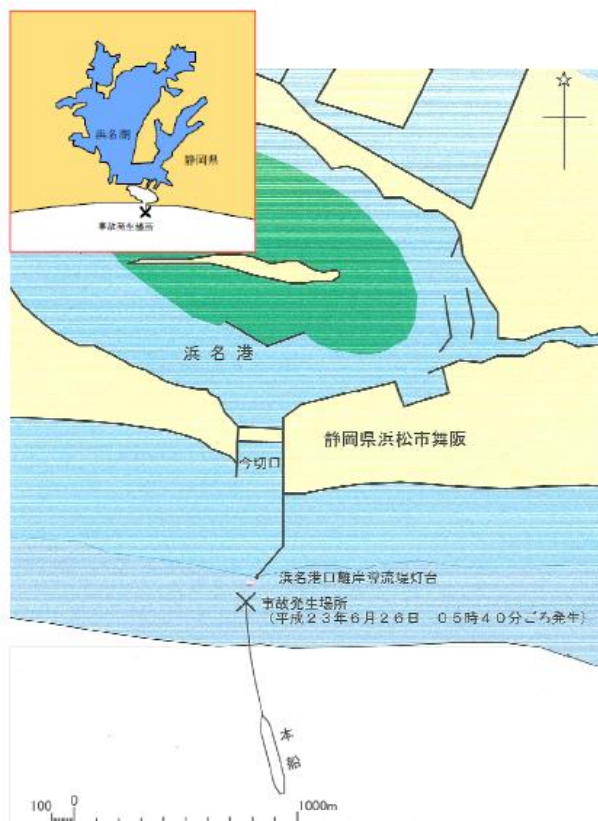
図 21 - 推定航行経路図

- 左舷船尾から**高波の打ち込み**を受けたこと

- 釣り場で波高の増大を認めたことから、帰港するため今切口に向け北進中、船速を上回る波速約 25 km/h～30km/h・波高約 3.0m の**碎波を船尾方向に受けた状態で航行**したこと

- 波高約 3.0m・うねりの状態が続くとの**波浪注意報**が発表された中で発航したこと
- 浜名湖周辺の**気象状態は穏やかであったが**、外洋から伝播する波浪が今切口付近で碎波となり、引き潮時の潮汐流とぶつかることで**高波が生じる状況**にあったこと

1. 潮流及び気象状況を把握し、今切口南方付近の波高が高くなることが予想される場合は、今切口南方付近においては、小型船舶では転覆する虞<sup>おそれ</sup>があることから、浜名湖から出航することを自粛すること
