### 漁船海幸丸浸水事故に係る意見に基づく報告について

漁船海幸丸浸水事故に係る意見について（報告）

# あなたの点検口窓は大丈夫 !?

運輸安全委員会事務局 安全啓発リーフレット

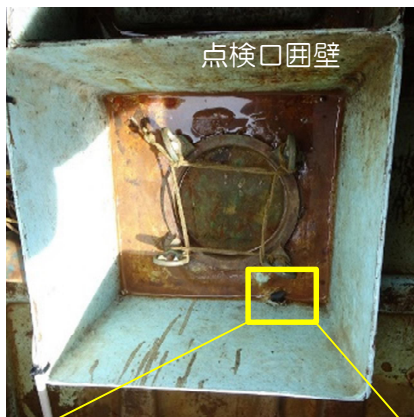
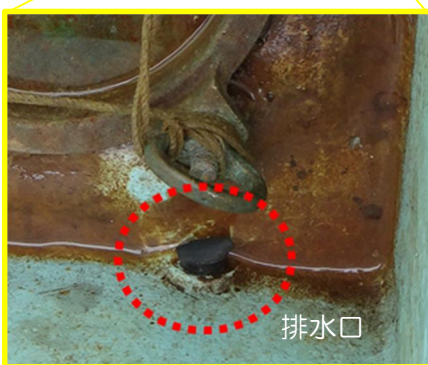
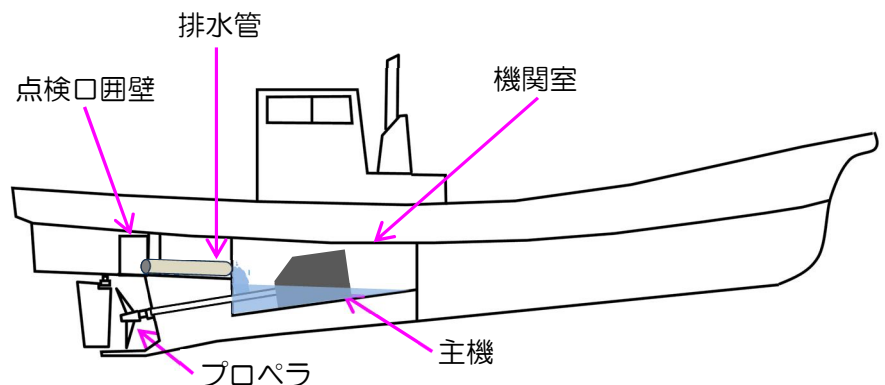
## 1. 再び発生した点検口窓からの浸水事故

出航準備をしていた漁船は、係留用ロープをプロペラ軸に巻き込み、船長が、点検口窓を開放して同ロープを除去したところ、点検口囲壁内の海水が任意に設けられた排水口から配水管を通じて機関室に流入し、排水ができなくなり、近隣の施設に上架されました。

事故調査の結果、点検口窓がある囲壁下部に直径約3cmの穴が設けられ、海水が排水管を通じて機関室に導かれるようになっていました。当該船の場合、囲壁の水密性が確保されていない構造は、船舶検査の基準に適合していませんでした。

船長は、同穴の存在を知らず、船舶検査でも排水口及び排水管に関する指摘を受けたという記録はありませんでした。

- ① 点検口窓を有する小型船舶の船舶所有者等は、点検口の囲壁が水密であることを確認すること。
- ② 小型船舶の船長は、点検口窓を開放して作業を行う際、点検口がある区画外へ浸水しないように確認しながら実施すること。

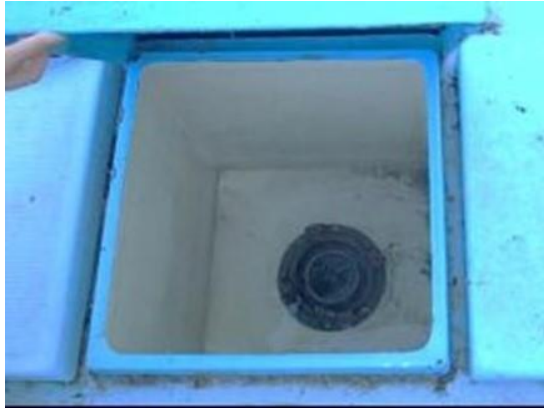
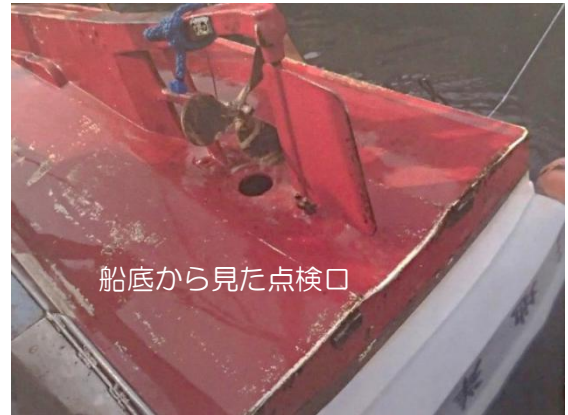
### 事例2 点検口窓を閉鎖していない状態で航行を続け、海水が船尾区画に浸水して転覆

本船は、点検口窓のガラス蓋が船内になかったことから、プロペラの絡索を取り除いた後、点検口窓を閉鎖せずに航行し、船尾が沈下して点検口の囲壁に海水が流入し、船尾区画にも浸水して転覆した。

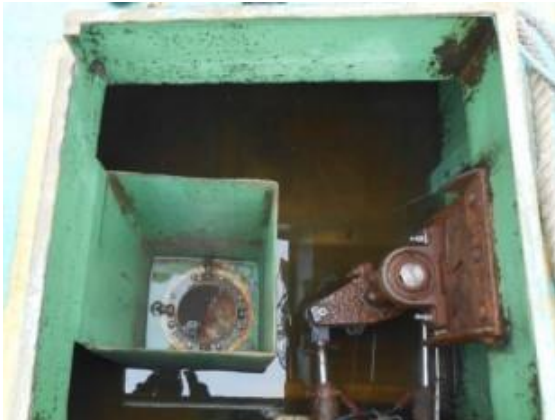
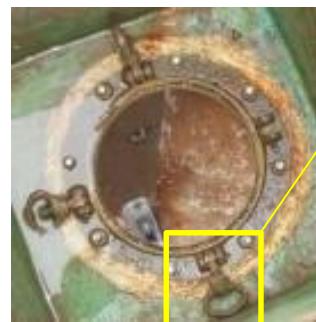
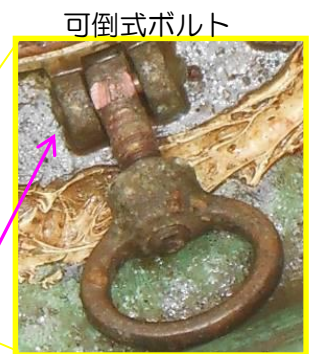
### 事例3 点検口のガラス窓が外れて、流入した海水が機関室に浸水

点検口窓の可倒式ボルトが取付けピンと共に外れ、緩みが生じ、点検窓が外れた可能性がある。海水が流入して点検口がある区画から溢れ、隔壁に設けられていた開口部を通じて機関室に浸水した。

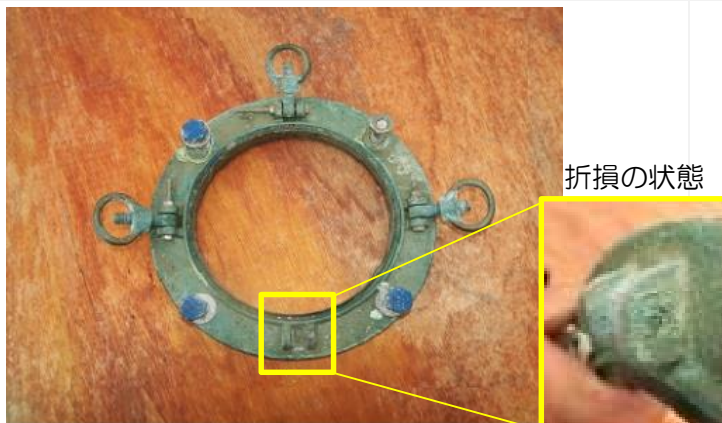
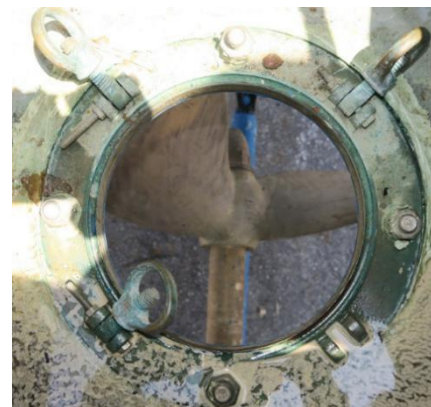
### 事例4 点検口窓が外れて、流入した海水が機関区画に浸水

船尾喫水がふだんより深くなった状況下、点検窓の可倒式ボルト4本のうち1本が腐食により折損し、残り3本が不均一に締め付けられた状態であったことから、振動等を受けて点検窓が外れた可能性がある。

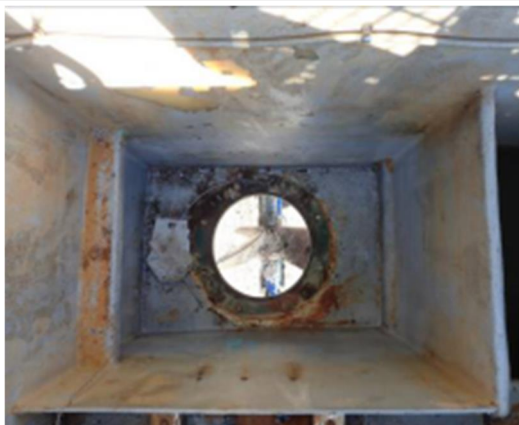
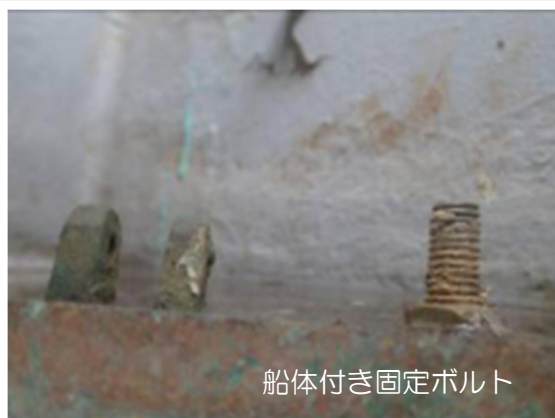
事例5 点検口窓を開放した状態で航行中、海水が舵機室等に流入して転覆

船体付き固定ボルト

点検口がある区画には、外縁部に蓋を取り付けるための船体付き固定ボルトがあったが、蓋及びナットはなかった。舵機室から機関室まで電気配線が通るパイプが貫通していたが、両端が水密になっておらず、舵機室に浸入した海水は、同パイプを通して機関室に流れ込んでいた。

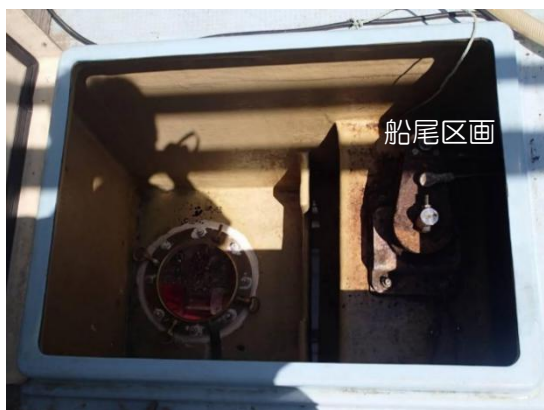
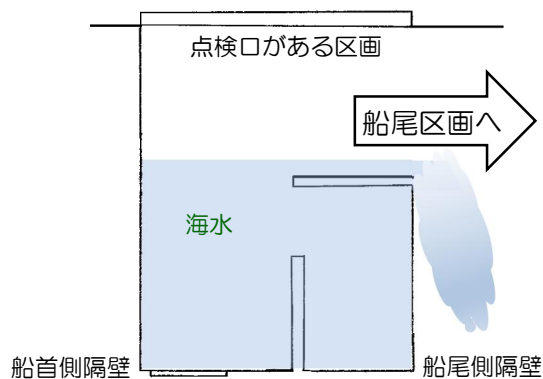
事例6 点検口窓を開放して絡索を外す作業中、船尾区画に浸水して転覆

点検口窓を開放してプロペラ軸の絡索を外す作業を行っていたところ、点検口がある区画に浸水し、海水が船尾区画に入り、左舷側に傾斜して放水口からも浸水し、復原力が低下して転覆した。

船長は、薄暗い状況下、点検口がある区画の海水が増して船尾区画に流れ込んだのを確認できなかった。

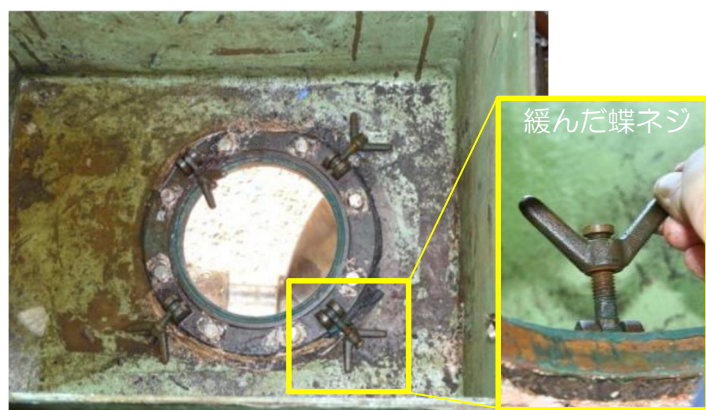
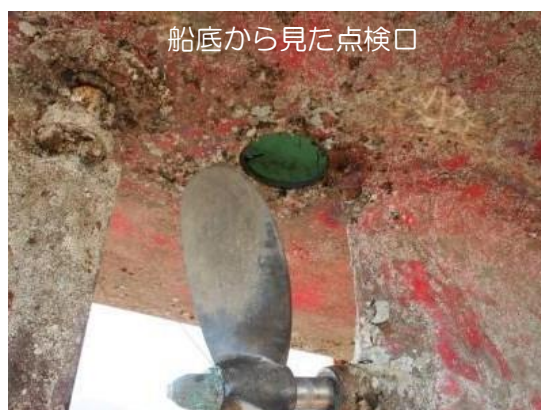
事例7 点検口窓が離脱して、舵機室等に浸水し、復原力が低下して転覆

緩んだ蝶ネジ

船底から見た点検口

機関の振動により、点検口窓を締め付けていた蝶ネジが緩んだ可能性があり、漁獲物の重量で船尾部が沈んでいたことにより、海水が囲壁内からあふれて舵機室に浸入した。船長らは、本事故発生以前の約3週間、発航前点検等による点検口の点検及び蝶ネジの締め付け状況の点検を行っていなかった。
