～事故等調査事例の紹介と分析～

GPSプロッターを適切に使用した事故防止について

運輸安全委員会事務局地方事務所による分析（門司事務所）

令和6（2024）年5月発行

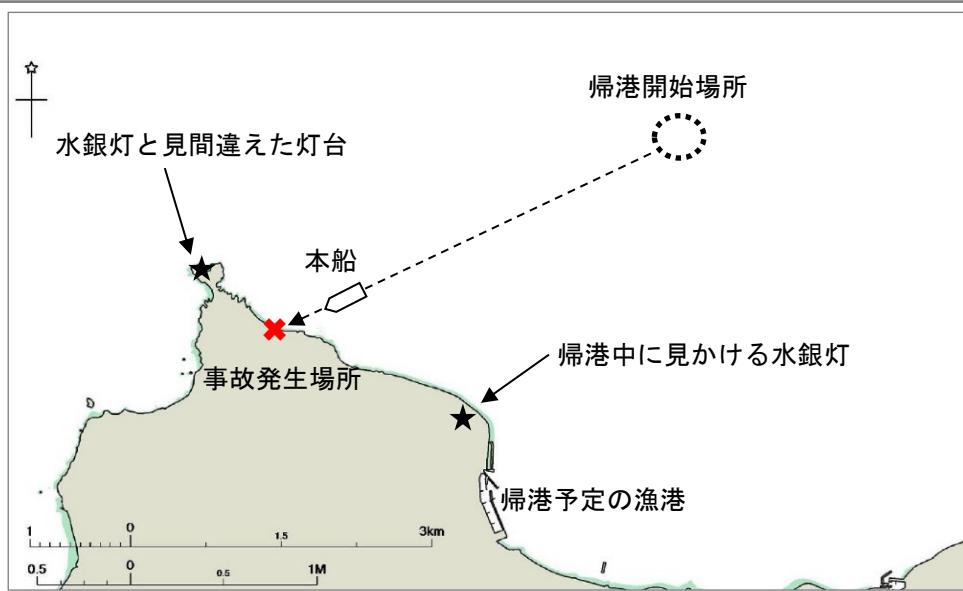
事例 1

夜間、GPSプロッターを確認せず、ふだん目印にしている街灯と灯台の灯りを見間違えたまま航行して乗り揚げた

当時、港付近にはもやがかかり、ふだん、帰港中に見かける陸上の水銀灯は視認できない状況であったが、船長は、これに気付かず、長門川尻岬灯台の白色の灯火を僅かな間目視して、この灯火を陸上の水銀灯の灯りと思い込み、灯りの少し左方に針路を向けて航行した。

船長は、GPSプロッターを確認すれば見間違えに気づき事故を防げた可能性があったが、その後も、同プロッターを確認せず、水銀灯と灯台の灯りを見間違えていることに気付かないまま航行を続け、岩場に乗り揚げた。

目的地まで近かったり、慣れた海域であっても目視だけに頼らず、GPSプロッターを併用して、船位を確認すること。

局所的なもやや霧によって、ふだんなら見えている灯りや目標物が見えないことがあることを考慮して、航行海域付近の灯台等の灯色及び周期等の灯質を確実に確認すること。

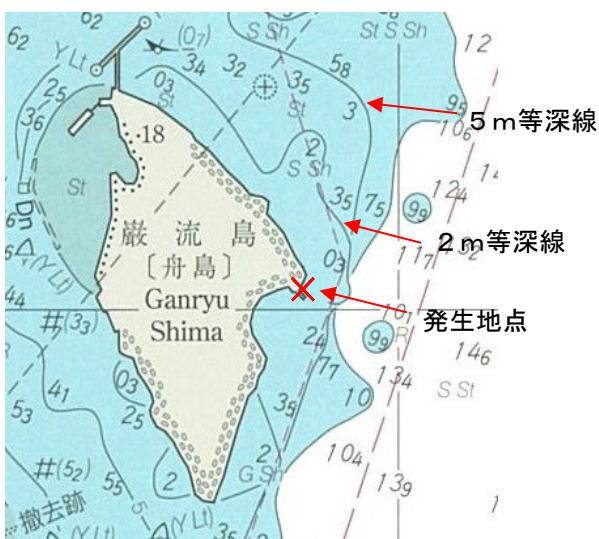
図1 海図W1263（抜粋）

船長は、海図を確認せず、GPSプロッターに表示された2mの等深線を見て、水深の浅い海域は巖流島の北側に広がっているので、同島の東岸であれば近寄っても安全であると思い、巖流島東岸に接近して漂泊した。しかし、海図上、同海域の水深は2m未満であった。本船は、潮流に圧流され浅瀬に乗り揚げた。

GPSプロッターに表示される海岸線や水深等の情報は誤差が含まれるので、航海するに当たっては、あらかじめ海図及び水路通報を確認して、最新の正確な情報を入手すること。

自船の喫水に対して十分な水深のある海域を航行すること。

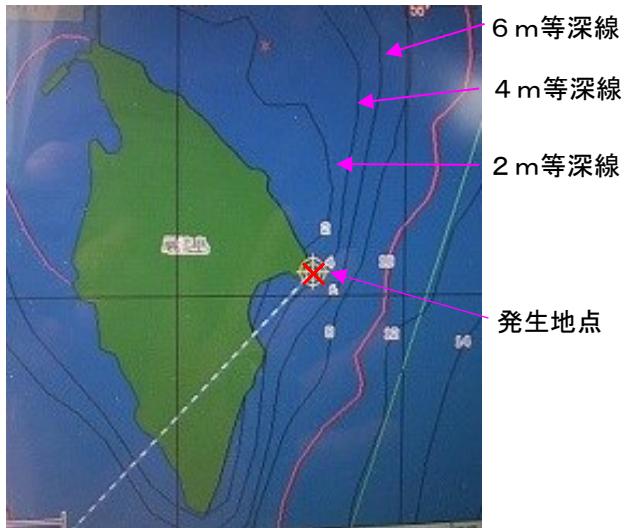
図2 GPSプロッターの表示（巖流島付近）

GPSプロッターの取扱説明書には、注意書きとして、表示される情報は直接航海の用に供するためのものではなく、詳細な情報及び最新の情報については、海図を参照するよう注意が促されていた。

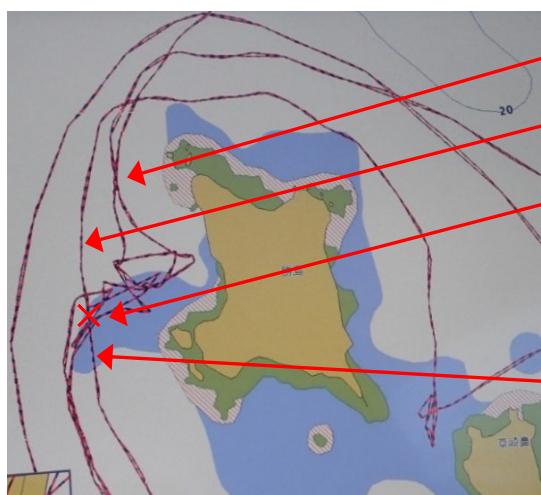
写真1 水路情報の表示
(航海用モード)

本船のGPSプロッターは表示する地図、海岸線図等の情報を選択することができ、航海用電子参考図の基本情報（航海用モード）を表示させると、本事故発生場所付近に水深2m未満となる浅瀬が青色で表示される一方、同図オプションの海底地形データ（釣り用モード）を表示させると、水深4mの等深線が表示され、浅瀬は表示されなかった。本船はふだんから海底地形データ（釣り用モード）を表示させて航行していた。

海底地形データは航海用に作成されたものではないことに留意して、GPSプロッターを使用する際は適切な表示設定で情報を表示させるとともに、海図及び水路通報を確認して、最新の正確な情報を入手して航行経路を決定すること。

過去に航行した経路であっても、潮汐の変化により水深が十分でない可能性があることを考慮して航行経路を決定すること。

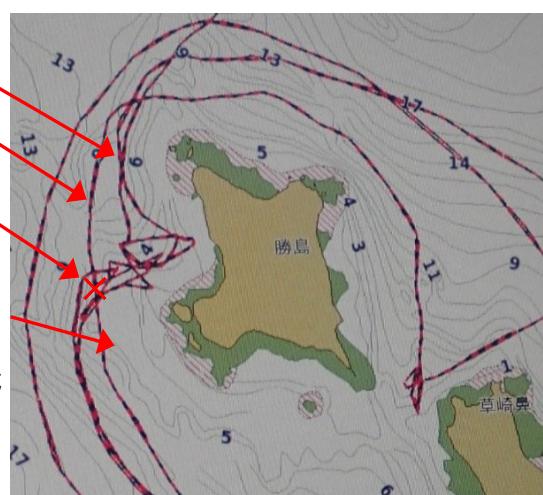
写真2 海底地形図の等深線表示
(釣り用モード)

操船していた乗組員は、GPSプロッターに表示された航海用電子参考図オプションの海底地形データ（釣り用モード）の情報を見ながら、水深4mの等深線より深い海域を航行していることと、同プロッターに表示されている過去の航跡付近を航行していることから、安全に航行できると思っていたところ、本船が浅瀬に乗り揚げた。

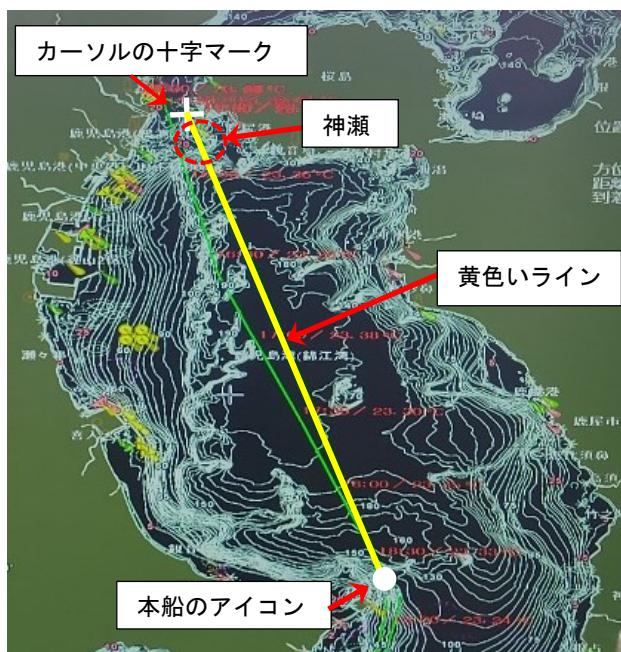
写真1 GPSプロッターの画面（イメージ）

船長は大隅半島南方沖を南西進中、GPSプロッターの画面で、本船の位置から予定の経路の途中までの直線距離を計測する目的で鹿児島港新港区と桜島との間にカーソルのマークを移動させたところ、本船位置からカーソルまで黄色いラインが表示された。その後船長は、そのまま甲板員に船橋当直を引き継いだ。

その後当直に当たった甲板員は、これまでにも船長がGPSプロッターの画面に計画進路線を表示させていたことがあったことから、GPSプロッターの画面に表示された黄色いラインを船長が引いた計画進路線だと思い込み、同ライン先端にある神瀬に向かう針路で航行を続けた。本船は、神瀬付近の浅所に乗り揚げた。

GPSプロッターの画面に必要のない情報を表示させたままにせず、表示させている必要な情報について乗組員間で情報共有すること。

航海中は適宜、GPSプロッターの表示を拡大するなどして、航行予定海域に障害となるものがないか確認すること。
