琵琶湖における船舶事故防止のポイント

水上レジャーを安全に楽しむために

運輸安全委員会事務局地方事務所による分析（神戸事務所）

令和6（2024）年6月発行

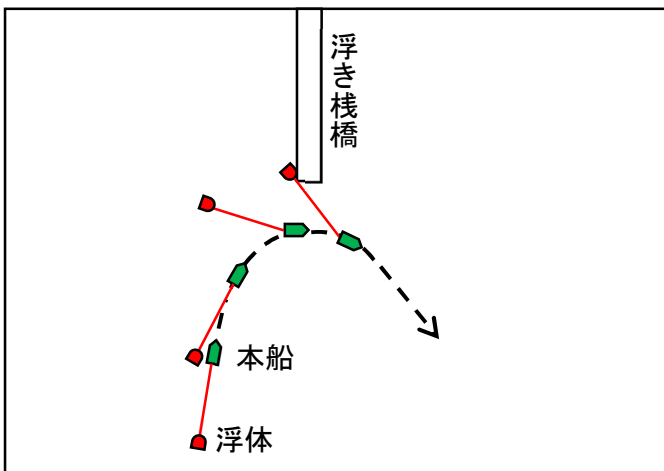
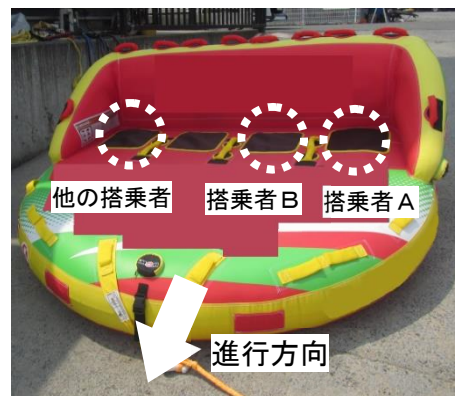
事例① 浮体をえい航する水上オートバイが旋回中、浮体が浮き棧橋に衝突して浮体の搭乗者が負傷

本船は、操縦者が1人で乗り組み、3人をソファ型浮体に乗せてえい航中、約15km/hに増速しながら右旋回した。

浮体は、遠心力により左方に振られて浮き棧橋に接近し、浮体の左側面が浮き棧橋に衝突した。3人の搭乗者は、衝突後湖面に投げ出された。

浮体の左端（進行方向に向いた状態）に座っていた搭乗者Aは、左足の骨折、額の挫創を負い、その右側に座っていた搭乗者Bは、左手中指を骨折した。

(浮体) 長さ約2m、幅約2.2m、高さ約1.2m
定員4人、座面に取っ手の設備あり

本船は、浮体をえい航中、約15km/hに増速しながら右旋回したことから、浮体が遠心力により左方に大きく振られて浮き棧橋に衝突し、搭乗者2人が負傷したものと考えられる。

- ・浮体をえい航する水上オートバイの操縦者は、陸岸及び障害物から十分な距離（えい航索の長さの2倍以上）を保ち、浮体が遠心力で陸岸及び障害物に近づかないようにすること。
- ・浮体をえい航する水上オートバイの操縦者は、増速しながら旋回しないこと。
- ・浮体をえい航する水上オートバイの操縦者は、後方の安全を確認する者を同乗させるとともに、浮体の搭乗者に頭部の保護具を着用させること。
- ・琵琶湖で水上オートバイを操船する者は、水上安全条例で規定されている5年ごとの講習を受けること。

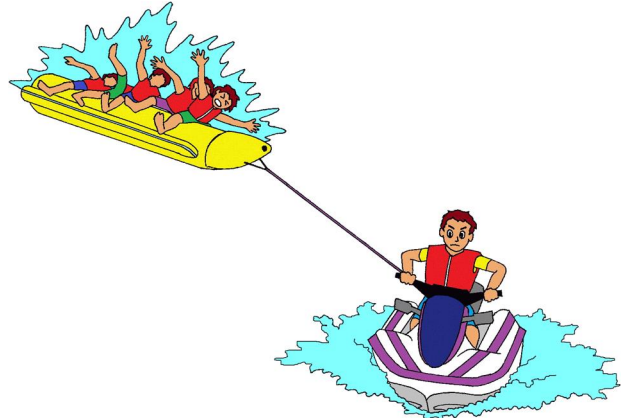
事例② 水上オートバイが旋回を終えて直進中、えい航する浮体が他船の引き波を乗り越えた際、搭乗者が落水して搭乗者同士が接触して負傷

本船は、操縦者が1人で乗り組み、5人が乗った浮体（バナナ型ボート、定員5人）をえい航し、右旋回を終えて直進を始めた頃、波高約0.1mの他船の引き波を乗り越えた。本船に続き浮体が同波を乗り越えた際、浮体の搭乗者全員が落水した。

前から3番目に座っていた搭乗者Aは、体勢を崩して落水する際、その前に座っていた搭乗者Bの頭部と接触し、頬骨骨折を負った。

本船がえい航する浮体が、外側に振り出た状況下で波高約0.1mの引き波を乗り越え、搭乗者全員が体勢を崩して落水した際、搭乗者Aと搭乗者Bとが接触して搭乗者Aが負傷した。

- ・水上オートバイで浮体をえい航する場合、浮体の状況を監視する見張り役を同乗させることが望ましい。
- ・操縦者は、浮体の搭乗者に頭部保護用具を装着させることが望ましい。

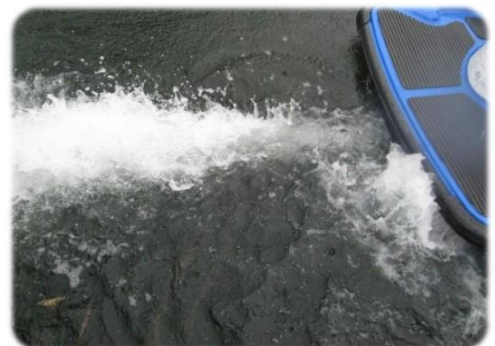
本船は、操縦者が1人で乗り組み、同乗者2人を座席の後部に乗せ、操縦者が、出発するのにつかまると同乗者に注意を促したが、その指示が十分に伝わっておらず、発進した直後、最後尾に座っていた同乗者Aが落水し、ジェット噴流を下半身に受けて外性器に切創等を負った。

同乗者Aは、水着を着用していた。
操縦者が、出発の際してつかまると同乗者に注意を促したが、その指示が十分に伝わっていなかった。

水上オートバイ後部の噴出口から排出されるジェット噴流

- ・操縦者は、水上オートバイに同乗者を乗せて航行する際は、同乗者が落水しないよう、速力を抑えながら発進すること。
- ・水上オートバイに乗船する者は、落水した際、ジェット噴流等により身体にけがを負うおそれがあるので、身体を保護できるウェットスーツボトム等を着用すること。

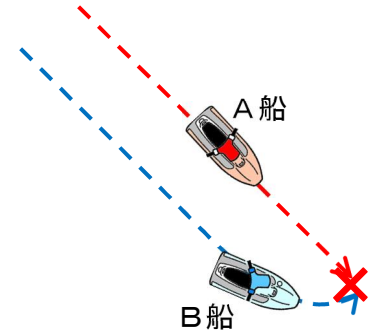
事例④ 同じ針路で航行中の2隻の水上オートバイの衝突

A船は、操縦者Aが1人で乗り組み、マリナー沖の遊走海域に向け約10km/hの速力で南東進中、また、B船は、操縦者Bが1人で乗り組み、マリナー沖を約30km/hの速力で南東進中、A船の右舷側を約5m隔てて追い越したB船が、A船の右舷前方で減速して左旋回し、A船の船首方至近に進出してA船とB船とが衝突した。

A船は、操縦者Aが、B船が急に左に旋回することはないと思い、B船の左舷船尾方近くを航行していたことから、左旋回したB船を避けることができず、B船と衝突したものと考えられる。

B船は、操縦者Bが、A船の右舷方を追い越した後、左舷船尾方を航行するA船の船首方を通過できると思い、A船との距離を把握しないまま減速して左旋回したことから、A船と衝突したものと考えられる。

- ・水上オートバイの操縦者は、他船が前路に進出した際にも衝突を回避できるように安全な距離を確保すること。
- ・水上オートバイの操縦者は、変針する際、周囲の状況を見て他船と接近しないことを確認してから変針すること。
- ・水上オートバイの操縦者は、他船を追い越す場合、他船の操縦に影響を及ぼさないよう、安全な距離を確保すること。

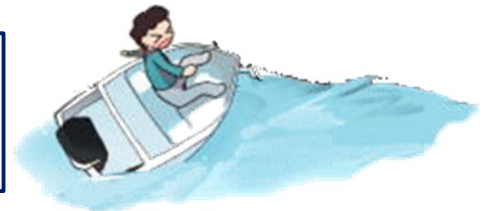
事例⑤ ミニボートが航行中に転覆

本船は、操縦者が1人で乗り、釣りをしながら漂泊中、風が強まって波が高くなり、横波を受けるようになってきたので帰航を始めたが、船首方から波を受けて船首部が持ち上がり、椅子に腰を掛けて船外機を操作していた操縦者が船尾方に倒れ、船体が船尾側に傾斜して一気に転覆した。

操縦者は、天候が悪化する状況下、釣りを続けた。

本船は、帰航中、船首方から波を受けて船首部が持ち上がり、操縦者が船尾方に倒れ、船体が船尾側に傾斜して一気に転覆した。

- ・ミニボートは、波や風の影響を受けやすいので、天候の変化に十分注意し、天候の悪化が予想される場合は、余裕を持って早めに帰航すること。
