東日本旅客鉄道株式会社  
東北新幹線 仙台駅構内  
列車脱線事故  
(平成23年3月11日発生)

事故調査報告 説明資料

運輸安全委員会  
平成25年2月

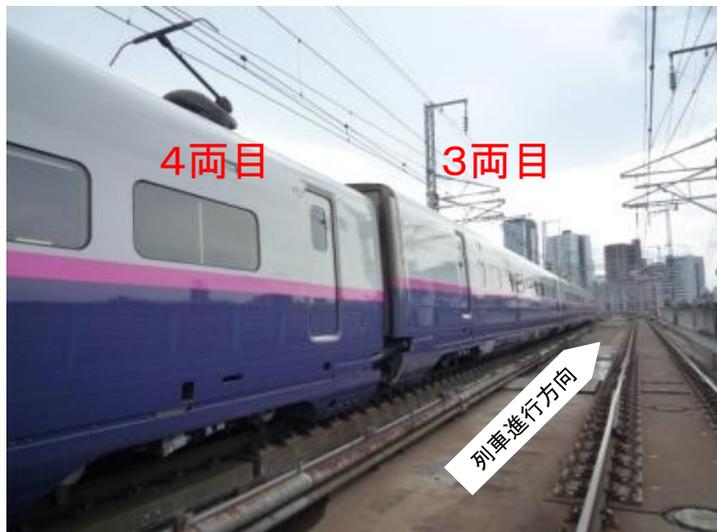
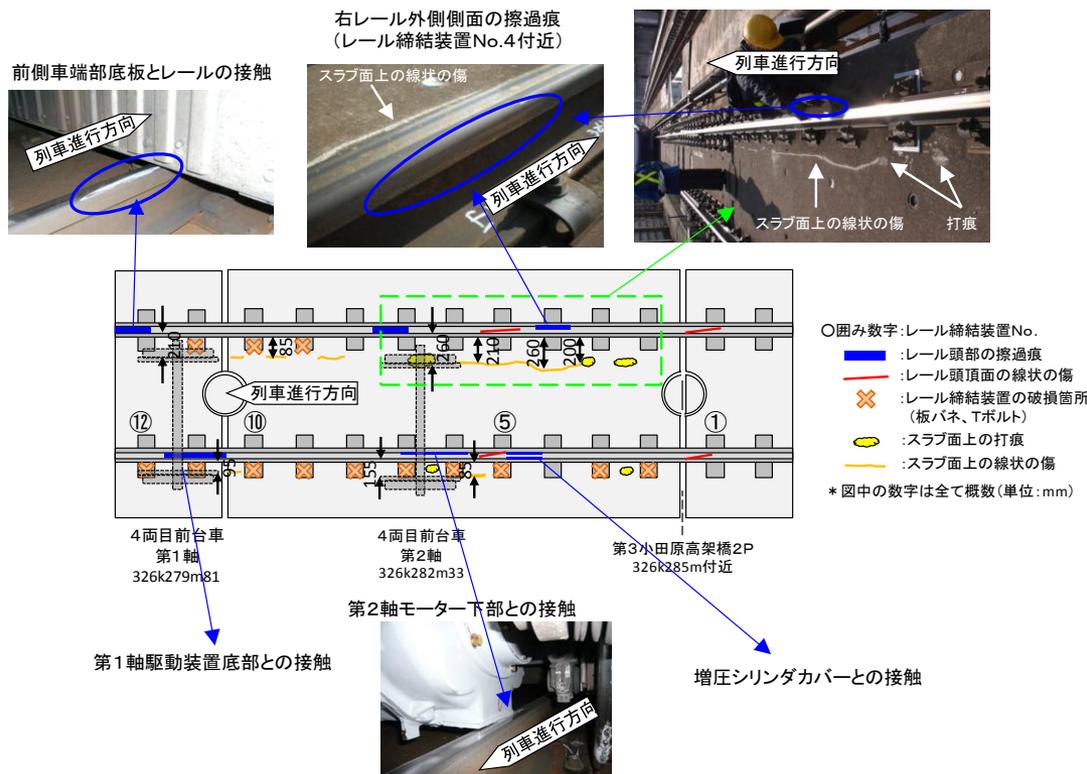
- ・326k283m付近及び326k286m付近の左右のレール頭頂面には車輪によると思われる線状の痕跡があり、そこから本件車両の前台車の各軸が停止していた位置までのレール締結装置やスラブ上に、車輪によると思われる損傷等が認められた。
- ・第1軸の駆動装置、第2軸のモータ、前台車後方の底板取付用横ばり等がレールと接触した状態で停止していた。

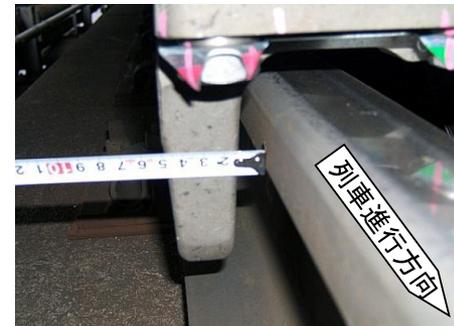
第2軸右側

- ・逸脱防止ガイドがレールと接触し、車両が右側に戻された(大きく逸れなかった)と考えられる。

本事故においては比較的低速ではあったが、逸脱防止ガイドが機能したと推定される。

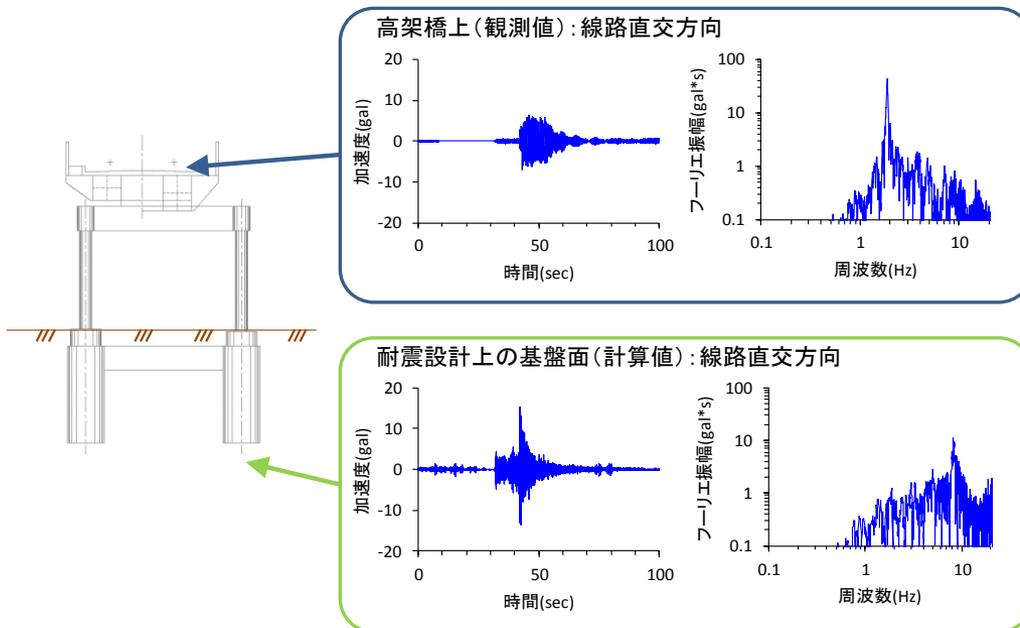
- ・余震で観測された線路直交方向での加速度の最大値と最も卓越した周波数は、本事故現場近傍の地表面では16.4gal、9Hz前後、第3小田原高架橋上では-7.0gal、1.8Hz前後であった。
- ・上記の両地点での観測データから得られた第3小田原高架橋(2P)の減衰定数は1.5%であった。
- ・観測結果を基に計算した耐震設計上の基盤面の加速度波形のフーリエスペクトルと、高架橋上の加速度波形のフーリエスペクトルを比較すると、他の周波数と比べて、1.8Hz前後の周波数域のフーリエ振幅が高架橋上で顕著に大きくなっている。

東北地方太平洋沖地震の余震の際に、本事故現場の高架橋上で観測された振動のうち、線路直交方向で最も卓越する振動数は1.8Hz前後であることから、この付近の周波数が本事故現場である第3小田原高架橋の固有周波数であると推定される。また、この周波数域のフーリエ振幅が他の周波数帯に比べて、高架橋上では著しく大きくなっていることから、本事故現場である第3小田原高架橋では、固有周波数と推定される周波数域の地震動が共振により増幅され、脱線したと考えられる時刻の前後で140mm近い線路直交方向の変位が生じたと考えられる。

- ・本事故現場の高架橋では、地震動による構造物の損傷は認められなかったこと、また、被害軽減策がある程度有効であったと考えられることから、脱線には至ったが、人的被害の発生等の大きな被害が生じなかったものと考えられる。
- ・本事故現場における列車の走行安全性をより高いものにするためには、本事故現場の高架橋の振動特性を精査し、必要に応じて高架橋の共振による揺れの増大を抑制する対策等を検討し、その効果を検証した上で実施することが望まれる。
- ・本事故は、地震動、構造物や車両の振動特性等の条件が複合して生じたと考えられる。そのため、今後、特に高速走行を前提とする新幹線構造物においては、本事故と同様な、車両の走行安定性上で問題となる共振現象が生じることが想定される場所を明らかにするための研究、並びに適切な対策を実施するための研究や技術開発を進めていくことが望まれる。

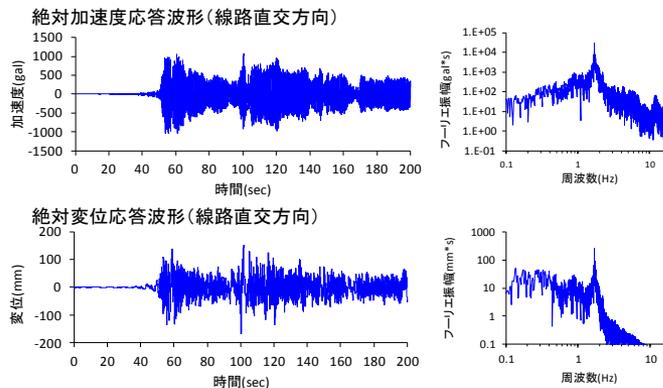
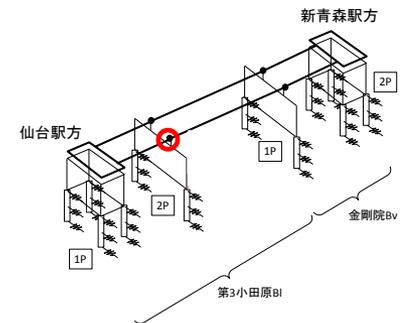
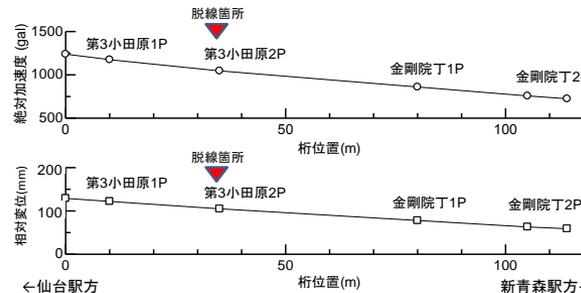
桁の最大応答値 (61secまで:脱線時刻を含む第1波)

- 第3小田原高架橋から金剛院丁橋りょうに至る延長約114mを解析範囲とし、構造物の竣工図面等を基に構造物を3次元フレームモデルで表現した。
- 事故現場での余震観測の結果、および事故現場周辺で得られている本震の観測結果から、入力する地震動を推定した上で、高架橋上での応答値(脱線箇所の推定地震動)を算出した。
- 応答値を算定したところ、脱線箇所付近の橋脚2P付近の高架橋上では、線路直交方向で最大水平加速度約1,067gal、卓越周波数1.5~1.7Hz、最大水平変位167mm(脱線時刻前後で約140mm)の結果を得た。

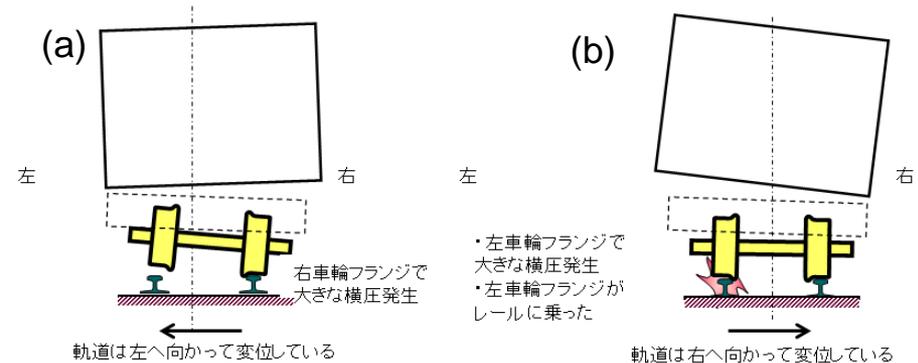
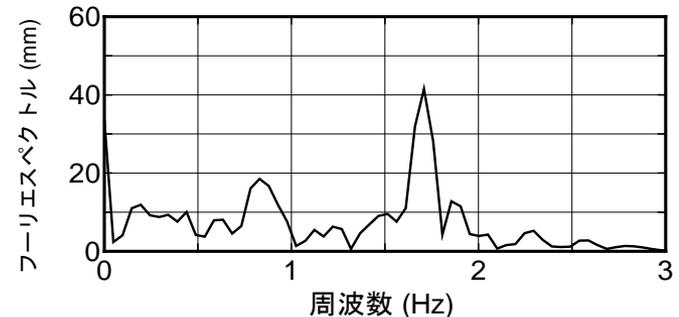
シミュレーション上の時刻約61秒で第1軸から第4軸までの左車輪フランジが左レール頭頂面に乗り、そのまま左車輪が左方向に変位して脱線した。

- (a)シミュレーションの時刻上の60.5秒付近では車体が左側に、台車は右側に傾き、第2軸右車輪に大きな横圧が発生した。その直後、同左車輪がレール頭頂面から63mm上昇した。
- (b)同60.8秒付近直前で車体が右側に傾き、第2軸左車輪に大きな横圧が発生し、その直後に同左車輪のフランジがレール頭頂面に乗った。

車体の回転中心が車両の重心の上側にある<sup>うわしん</sup>上心ロールが生じた可能性が考えられる。

車両運動シミュレーション及び脱線の痕跡から、本件車両は脱線時に東北地方太平洋沖地震による強い横揺れを受け、車体のローリングにあわせて左右の車輪が左右に移動しレールと激しくぶつかる上心ロールが発生し、脱線に至った可能性があると考えられる。

車両の挙動が上心ロールとなったことについては、車両運動シミュレーションから、本事故現場の高架上で上心ロールの生じやすい周波数である1.5~1.7Hz付近に卓越周波数を持つ大きな揺れがあったためと考えられる。
