京浜急行電鉄株式会社

本線 列車脱線事故

事故調査報告書 説明資料

運輸安全委員会
平成25年9月

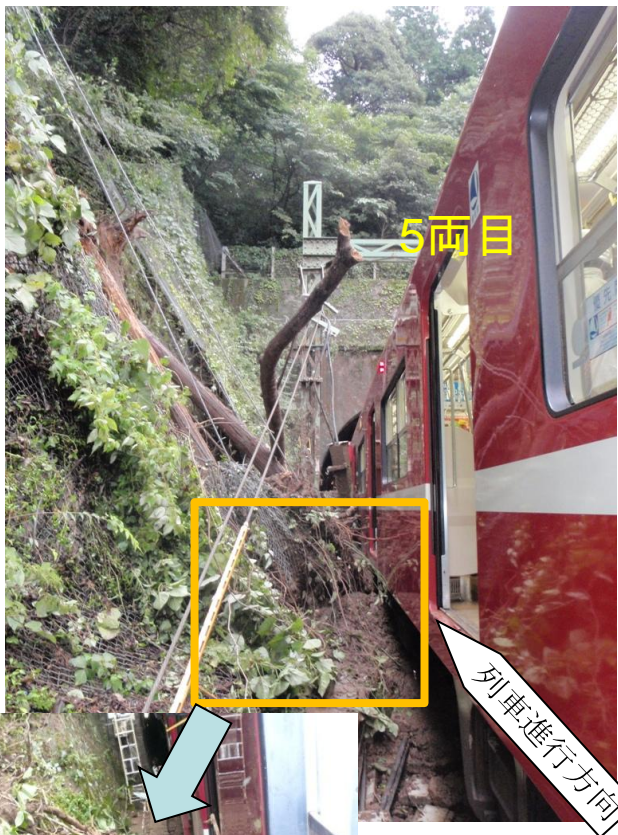
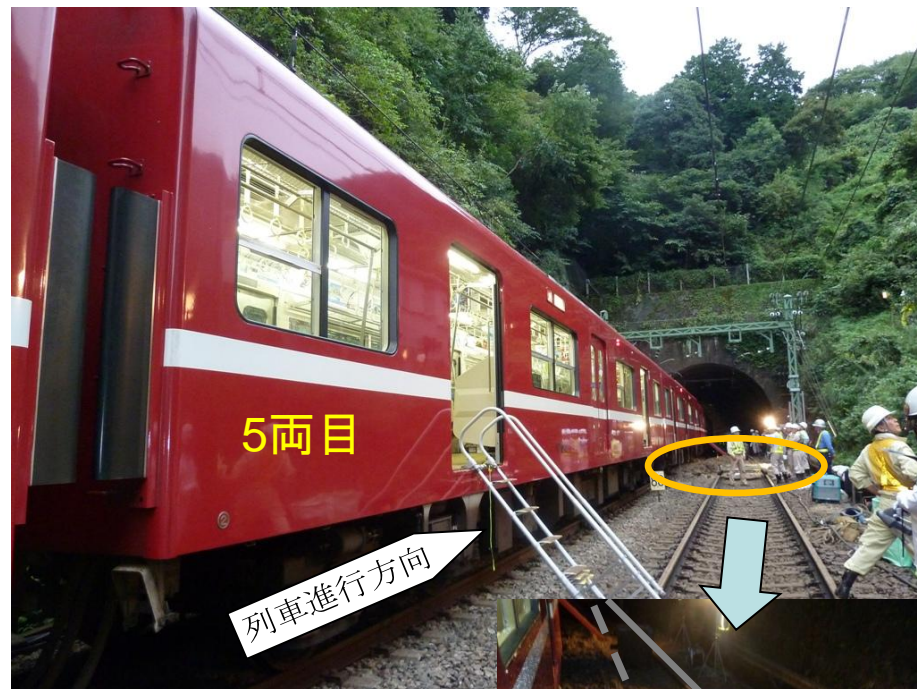
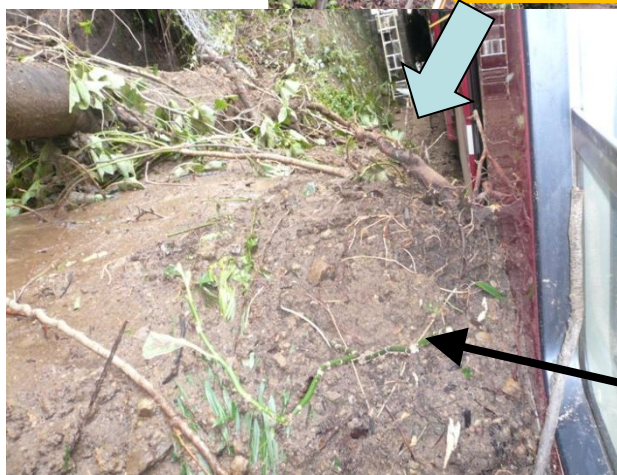
事故現場の状況(2/4)

上り線側まで土砂が流入

木、コンクリート基礎を含む、水分が多い土砂

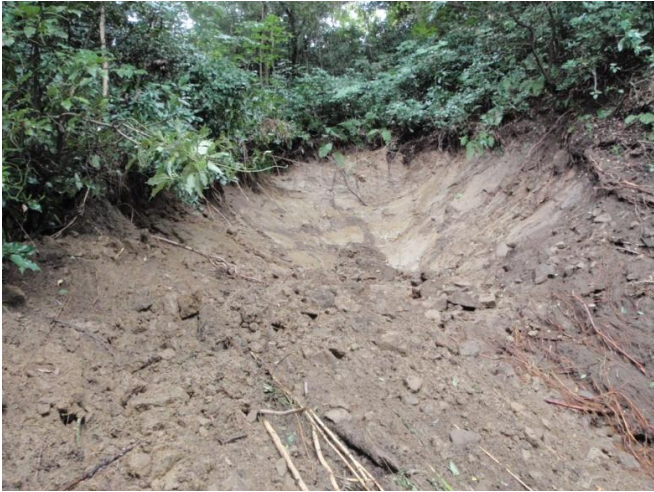
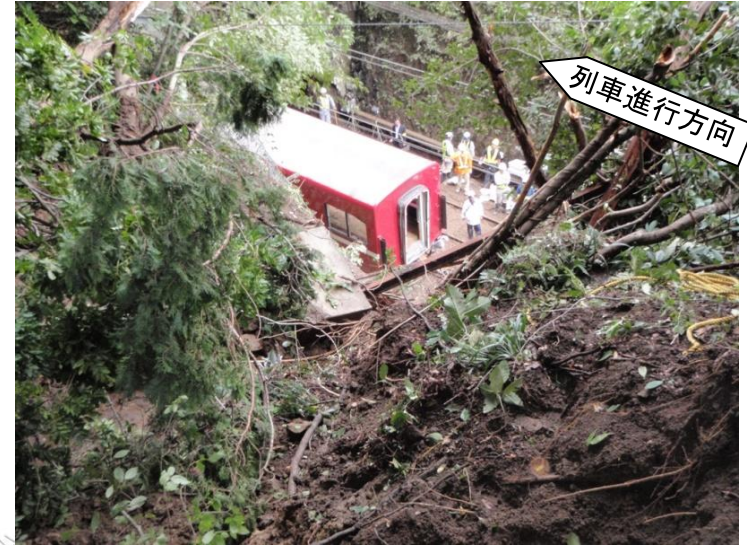
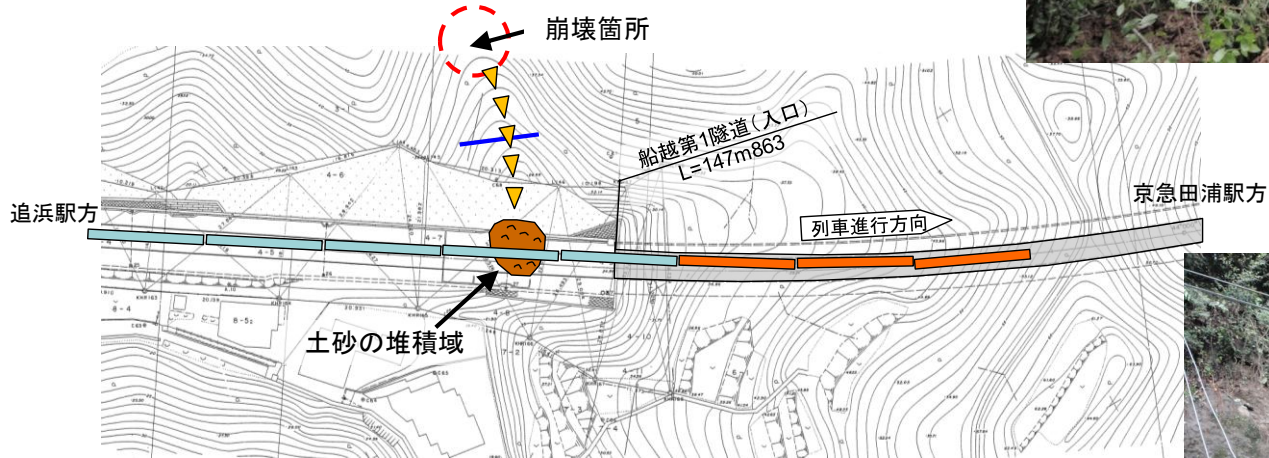
事故現場の状況 (3/4)

- ①トンネル坑口部の切土区間
- ②地質は泥質岩類(三浦層群)
- ③切土のり面上方の沢状の地形から、水分を多く含む土砂が流出
- ④落石止柵が全損、モルタル吹付け、ポケット式落石防護網が破損
- ⑤調査時に多量の表流水が認められた。

崩壊箇所地質は、泥質岩が主体（基盤層）であり、乾湿の繰り返しにより脆弱化しやすいという性質を有し、地形は沢状を呈していることから、崩壊箇所付近は長年にわたる降水や湧水的作用により、表層部及びそれより下位に位置する基盤層の表面部分が脆弱化していた可能性があると考えられる。

したがって、本件斜面は、風化しやすい泥質岩の表面部分が経年の劣化により力学的な強度が低下していたこと、及び短時間に大雨が降ったことにより、表層部の地下水位が上昇した結果、斜面表層部の崩壊が発生した可能性があると考えられる。

- (1) 発生源対策
のり面工による対策が必要である。また、適切な排水工を施すことが必要である。
- (2) 線路際対策
斜面上部から線路内に土砂が流入することを防止するため、土砂止柵の設置などの対策が必要である。

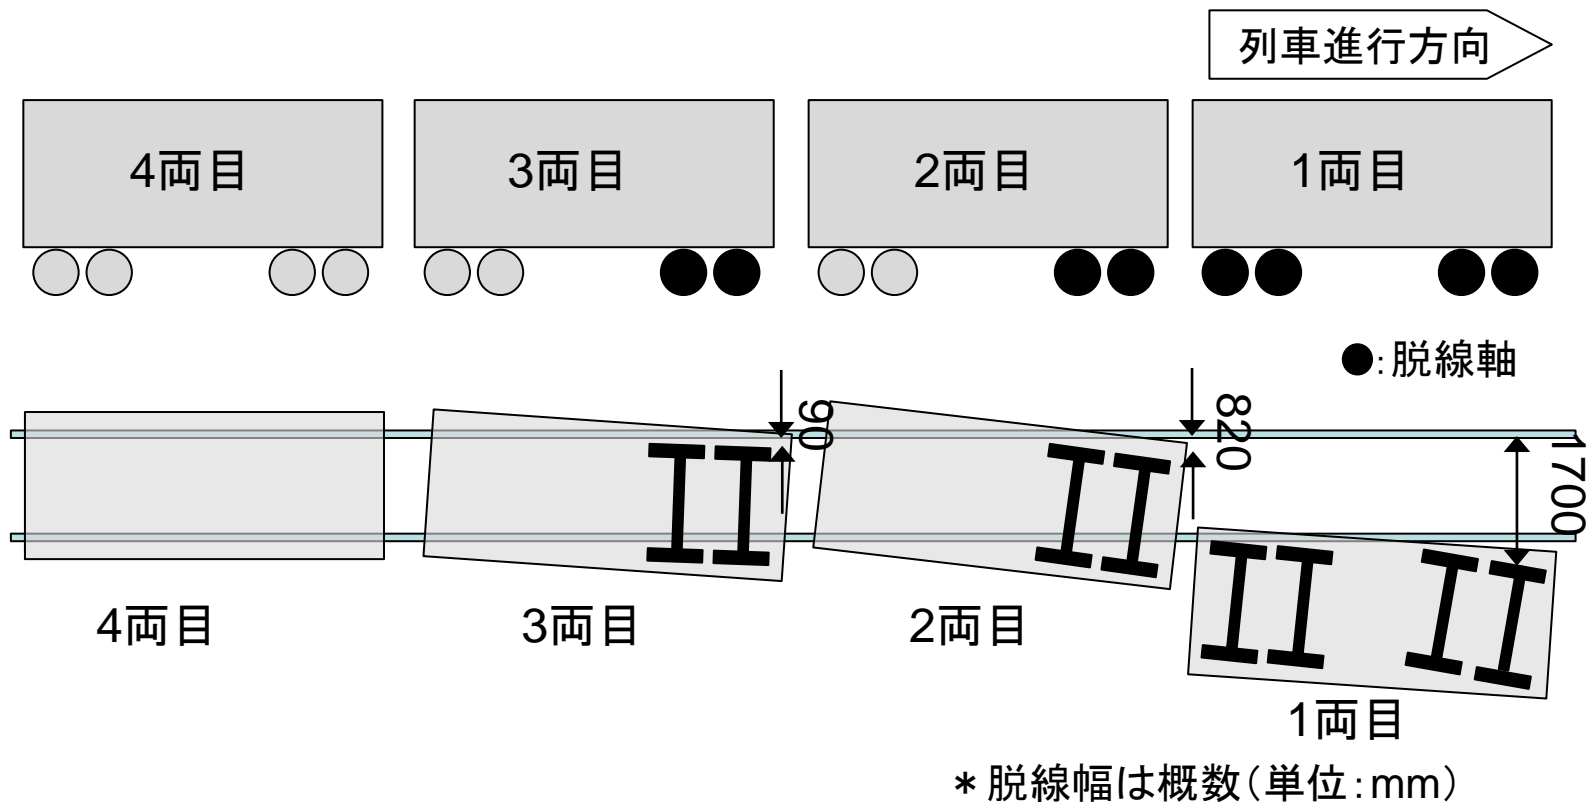
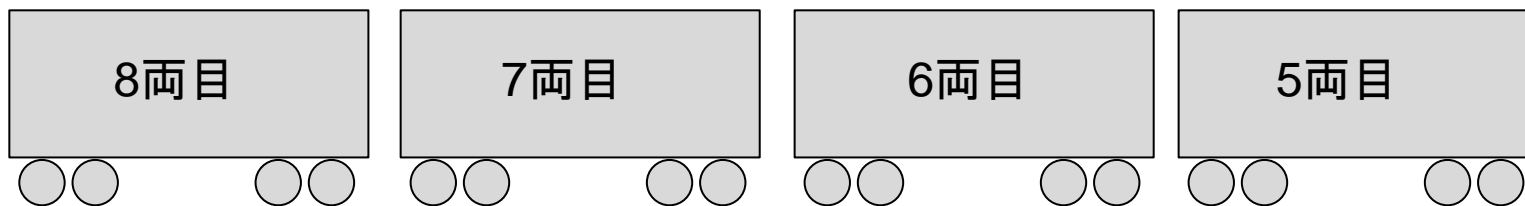
脱線の状況

- (1) 下り線軌間内に落下していたと考えられるコンクリート基礎や木を含む土砂に衝突し、コンクリート基礎が1両目前台車の下部を通過する際、1両目の前側が約1m跳ね上がった。
- (2) 1両目の前側が跳ね上がった際、1両目が右(上り線側)へ大きく移動した後、接地した際に前台車及び後台車が脱線した。
- (3) 1両目が急激に減速したため、2両目が1両目後部妻外板と衝突した際、もしくは2両目前台車がコンクリート基礎に衝突した際に2両目前台車が脱線した。
- (4) コンクリート基礎は、1両目の先頭部から後台車前にある床下機器までは床下のほぼ中央を通過し、後台車の前から車両の左側へ抜け、その後2両目前台車前側に挟まった状態となった。
- (5) 3両目前台車はコンクリートの破片または土砂等に左側が衝突した際に脱線した。
