# 日本貨物鉄道株式会社 江差線列車脱線事故 (平成24年4月26日発生)

## 鉄道事故調査報告書 説明資料

運輸安全委員会  
平成26年7月

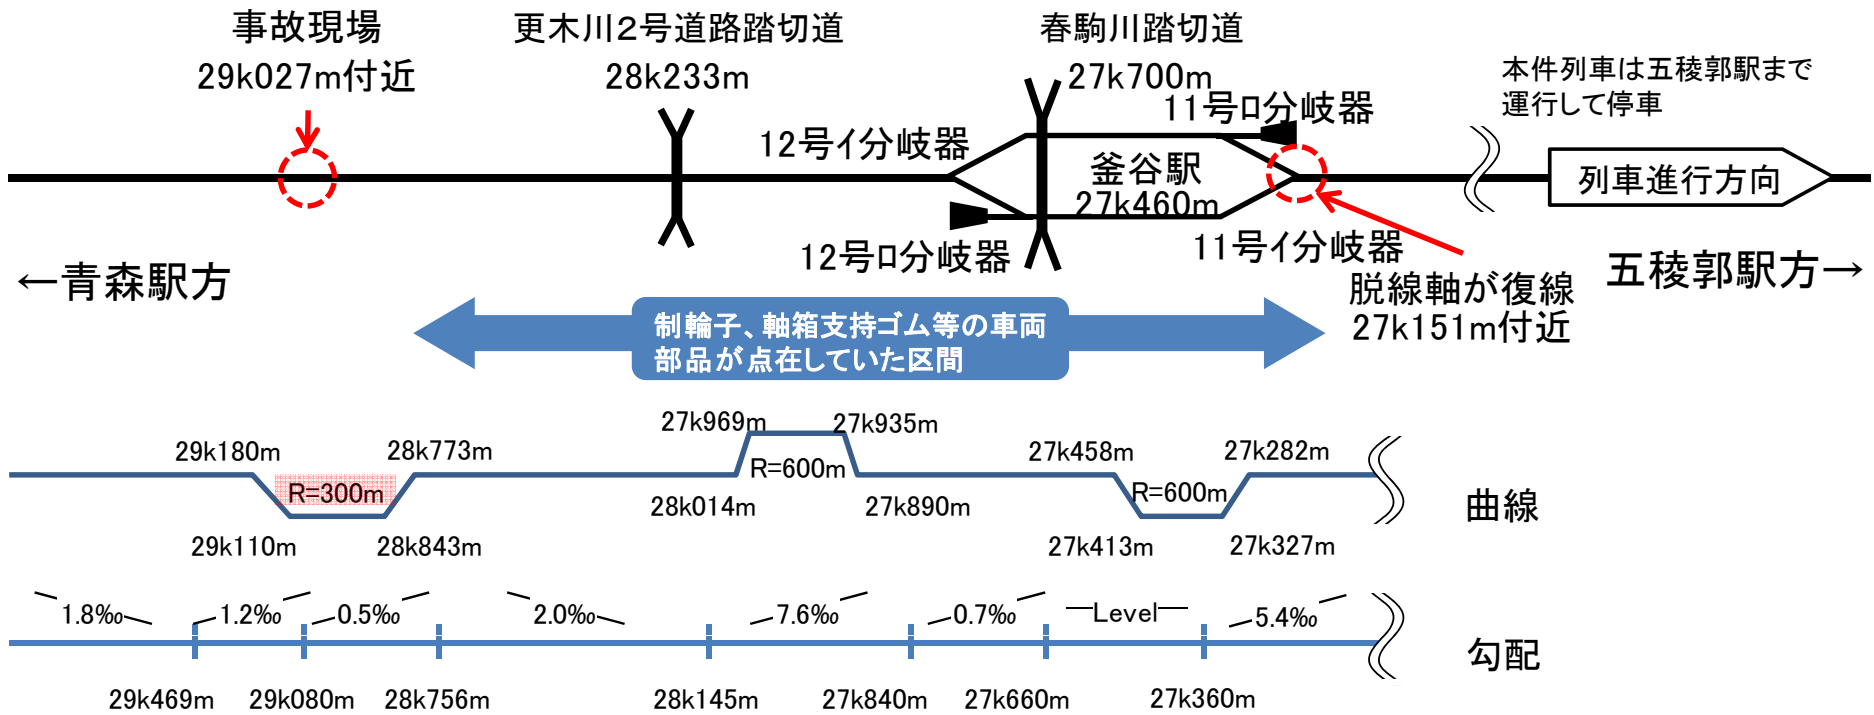
# 釜谷駅構内略図

(脱線による痕跡及び脱落した車両部品の発見位置)

から29k027m付近で第1軸が脱線し、釜谷駅構内の12号イ分岐器のクロッシング部付近で第2軸が脱線したものと考えられる。

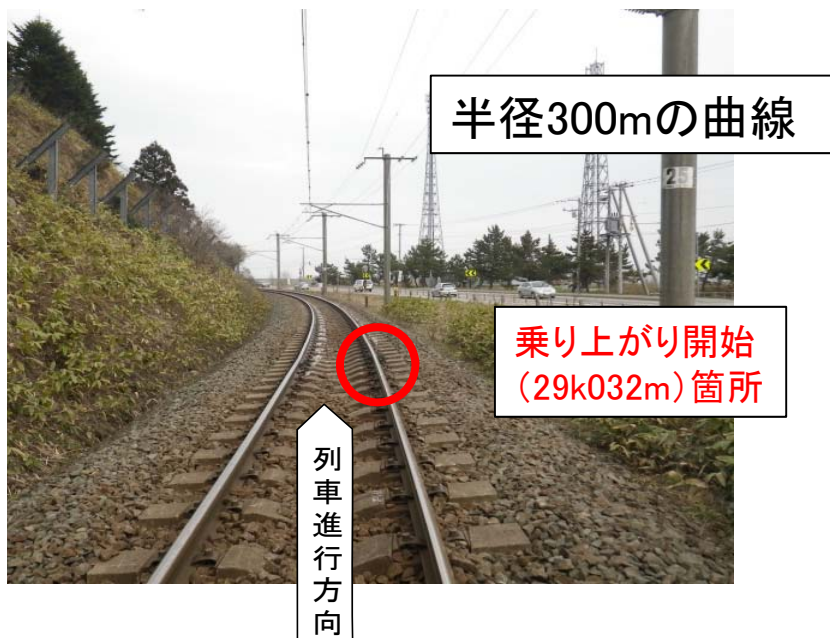
# 脱線現場の状況

- (1) 半径300mの曲線の29k032m付近から29k027m付近までの約5mの間に、右レール(外軌)上を軌間内側から外側へと斜めに横切る車輪によるものと見られる痕跡があった。
- (2) 29k027m付近の左レール軌間内側のまくらぎ上に車輪によるものと見られる痕跡があり、29k026m付近の右レール軌間外側のレール締結装置が損傷していた。ここから五稜郭駅方のまくらぎには、車輪によるものと見られる1本の痕跡があり、その痕跡は釜谷駅構内まで続いていた。
- (3) 釜谷駅構内12号イ分岐器のクロッシング部付近から、車輪によるものと見られる脱線の痕跡が2本あった。
- (4) 釜谷駅構内に敷設されている春駒川踏切道には、碎石が散乱しており、踏切敷板には車輪によるものと見られる痕跡があった。
- (5) 釜谷駅構内11号ロ分岐器及び11号イ分岐器には、車輪によるものと見られる打痕及び線状の痕跡があった。なお、11号イ分岐器より五稜郭駅方の軌道には、車輪によるものと見られる痕跡はなかった。
- (6) JR北海道によると、本事故によりまくらぎ(木・PC)約1,900本、レール締結装置約3,000個が損傷したとのことである。

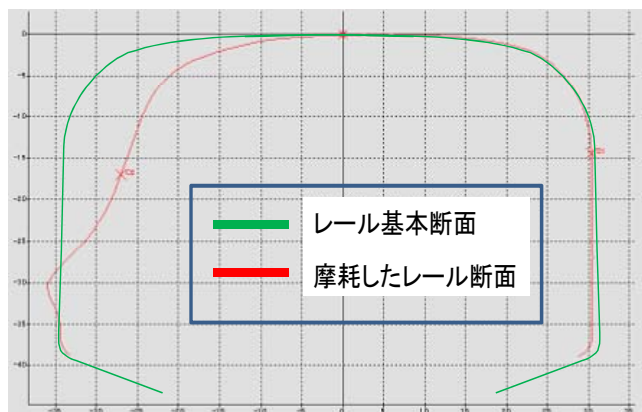
現場付近の外軌の断面形状

レール摩耗量の最大は8.9mmであり、レールの交換基準16mm未満である。
