東海旅客鉄道株式会社
飯田線 踏切障害事故
(平成26年4月12日発生)

事故調査報告

運輸安全委員会

平成26年10月

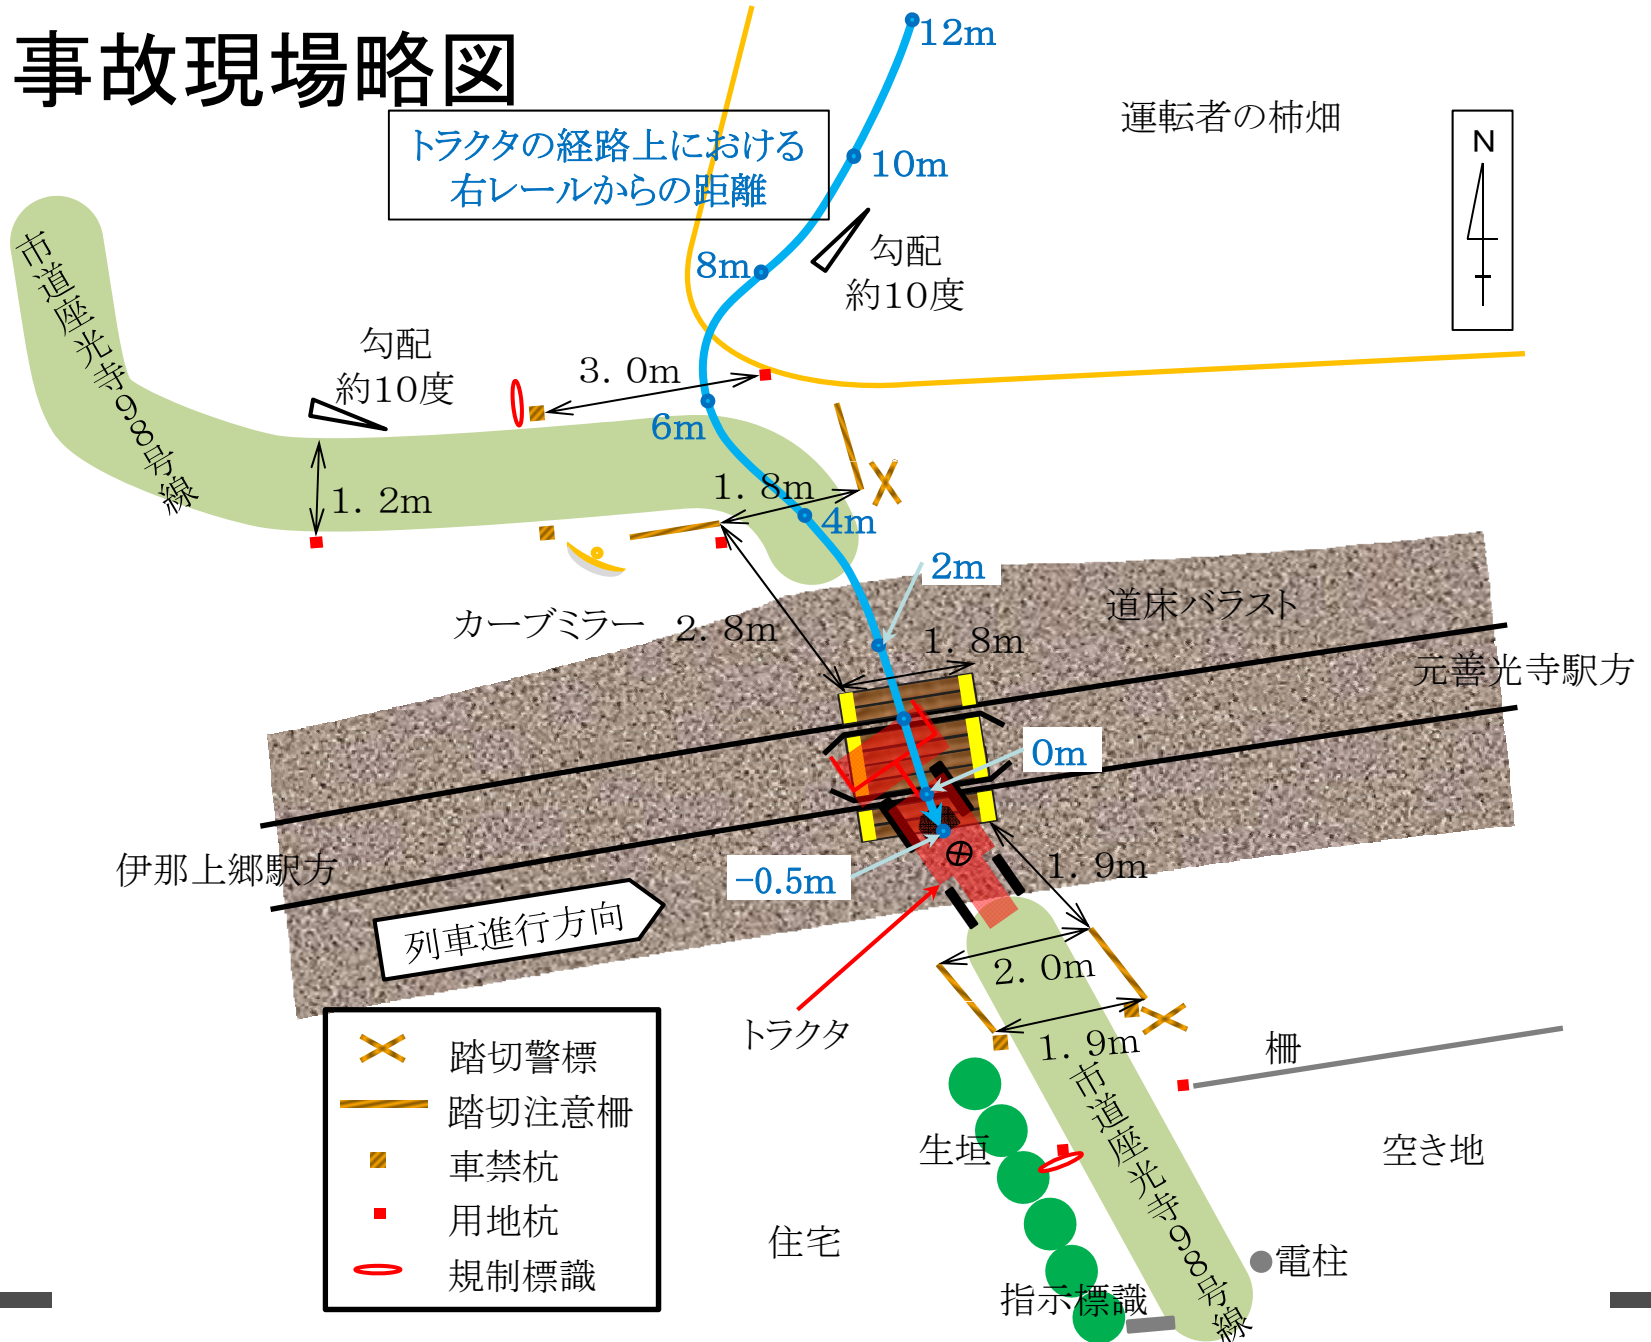
事故現場略図

運転者は本件踏切付近の線路左側にある柿畑内にある小屋に保管してあるトラクタを、線路を挟んで離れた場所にある畑で使用するため、本件踏切に左から進入させたと考えられる。

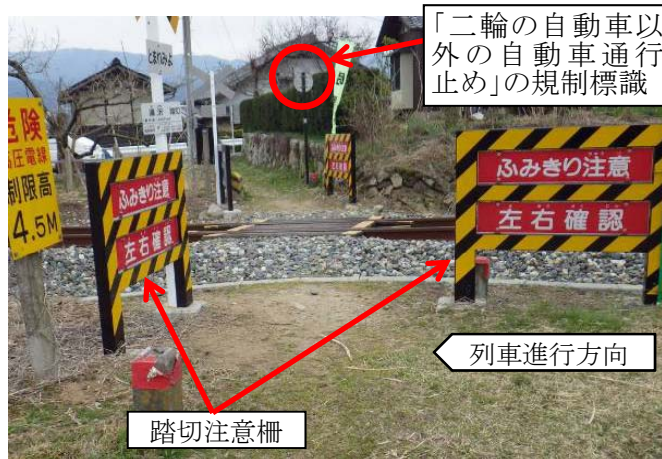
トラクタ進入側から見た本件踏切の見通し状況

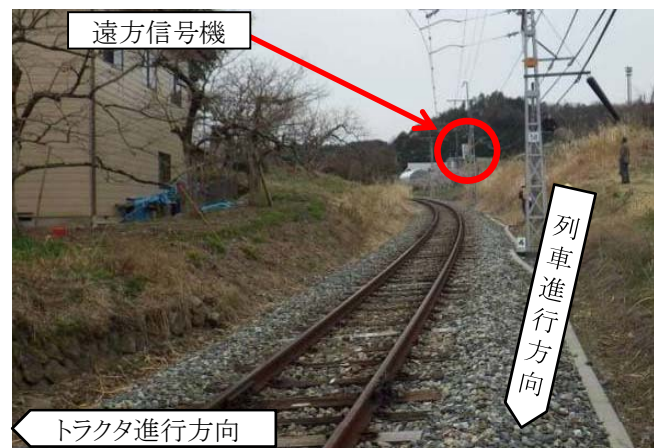
本件踏切から見た線路の見通し状況

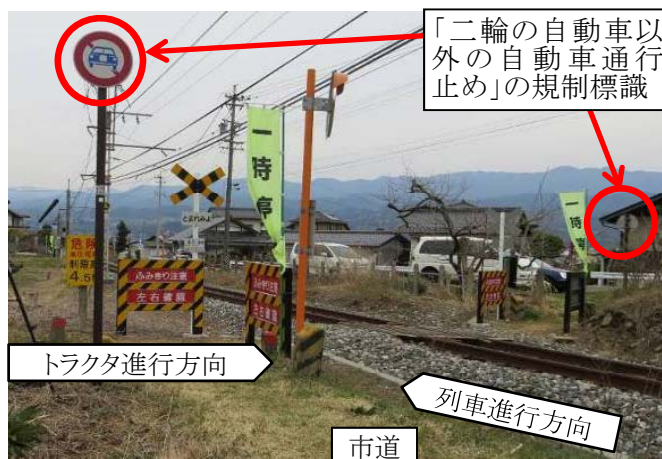
本件市道側から見た本件踏切の状況

市道座光寺100号との交差点に向かう方向である線路左側の本件市道は、未舗装の幅員の狭い(最小幅員約1.2m)盛土になっており、トラクタによる走行が困難であること、かつトラックが進入できないこと、また、線路を挟んで離れた場所にある畑まで遠回りになることから、普段から運搬車を通行させていた本件踏切を通行する経路を選び、踏切道をトラクタにより通行した可能性があると考えられる。

道路管理者は、本事故を踏まえ、同種事故の再発防止のため、平成26年9月8日に本件踏切の両側に、二輪の自動車以外の自動車が通行できないよう、金属製の杭を設置した。

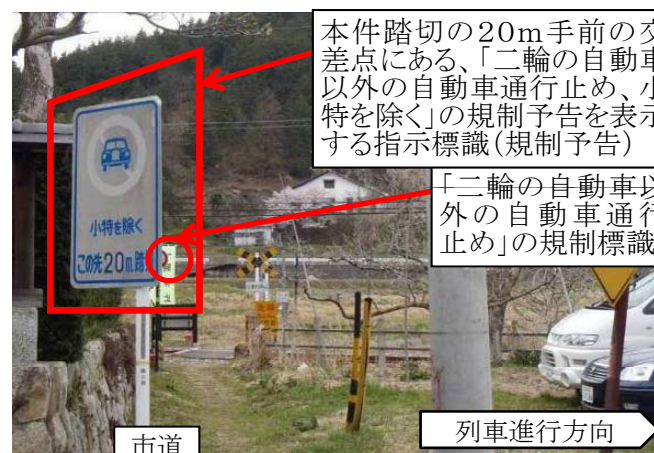
県道側から見た本件踏切の見通し状況

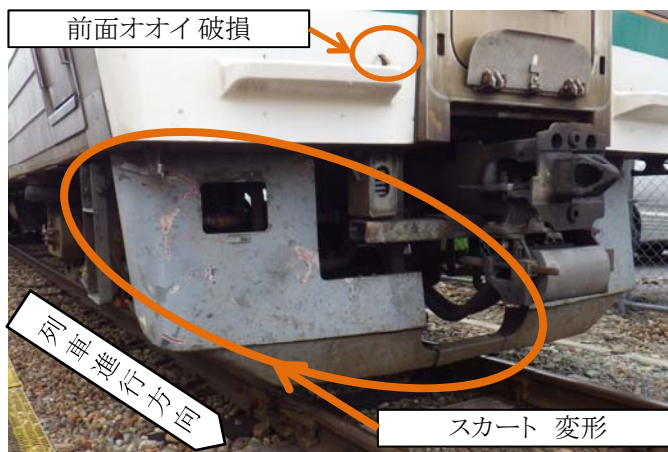
本件車両とトラクタの状況

物件の損傷の状況から、トラクタは線路右側の踏切注意柵の手前付近において、右レール上にトラクタ後部のロータリ装置が残った状態で、列車の右側と衝突したと考えられる。

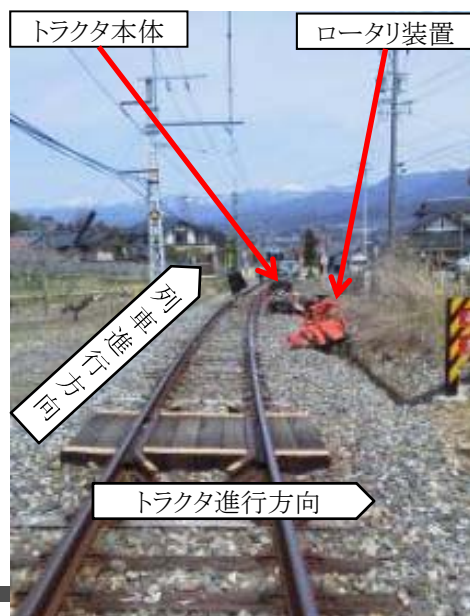
本件踏切から見た事故後のトラクタの状況

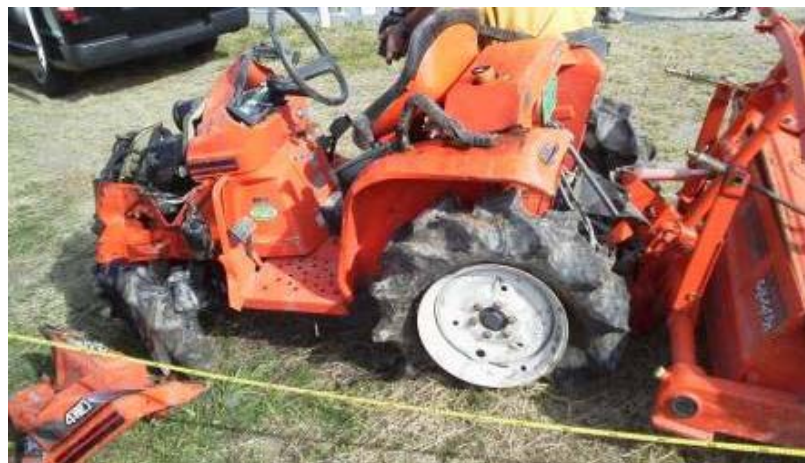
トラクタの損傷状況 (事故後に組み立てたもの)

- (1) 運転者は列車が通過する時刻を把握していなかった可能性があると考えられる。
 - (2) トラクタの状況から、運転者は変速機を操作することなく前進2段のまま踏切道に進入した可能性があると考えられる。
 - (3) トラクタの速度等から運転者は接近する列車を確認できなかったものと考えられる。
- 以上のことから、運転者は本件踏切進入時に列車の接近に気付いていなかったものと考えられる。
