日本貨物鉄道株式会社 函館線 列車脱線事故 (平成25年9月19日発生)

鉄道事故調査報告書 説明資料

運輸安全委員会
平成27年1月

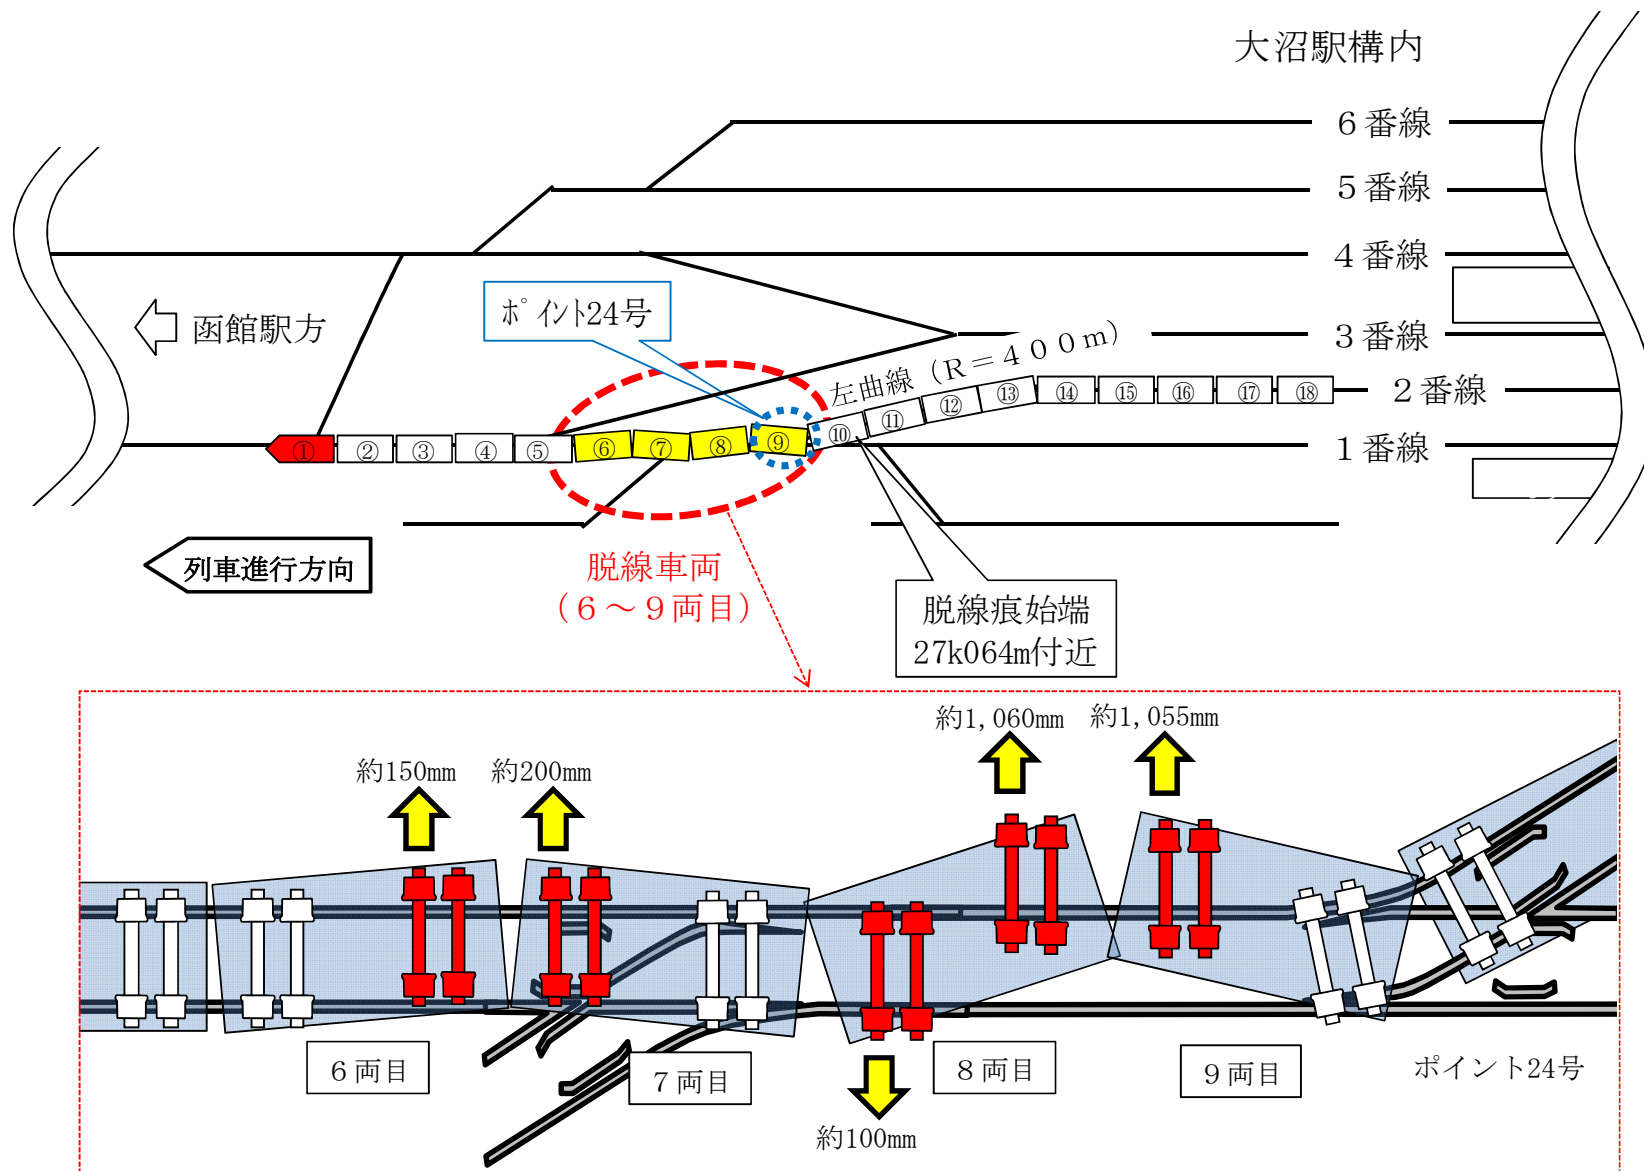
脱線の状況

列車の運転士は、列車を定刻(18時04分)に出発させて速度約20km/hで力行運転中、後ろから引っ張られるような感覚とともに、運転台の圧力計によりブレーキ管圧力の低下とブレーキシリンダ圧力の上昇を認めたため、直ちにマスコンをオフにしたところ、その直後に列車は停止した。停止後、運転士が列車から降りて確認したところ、列車は、6両目の後台車全2軸、7両目の前台車全2軸、8両目の全4軸及び9両目の前台車全2軸が脱線していた。

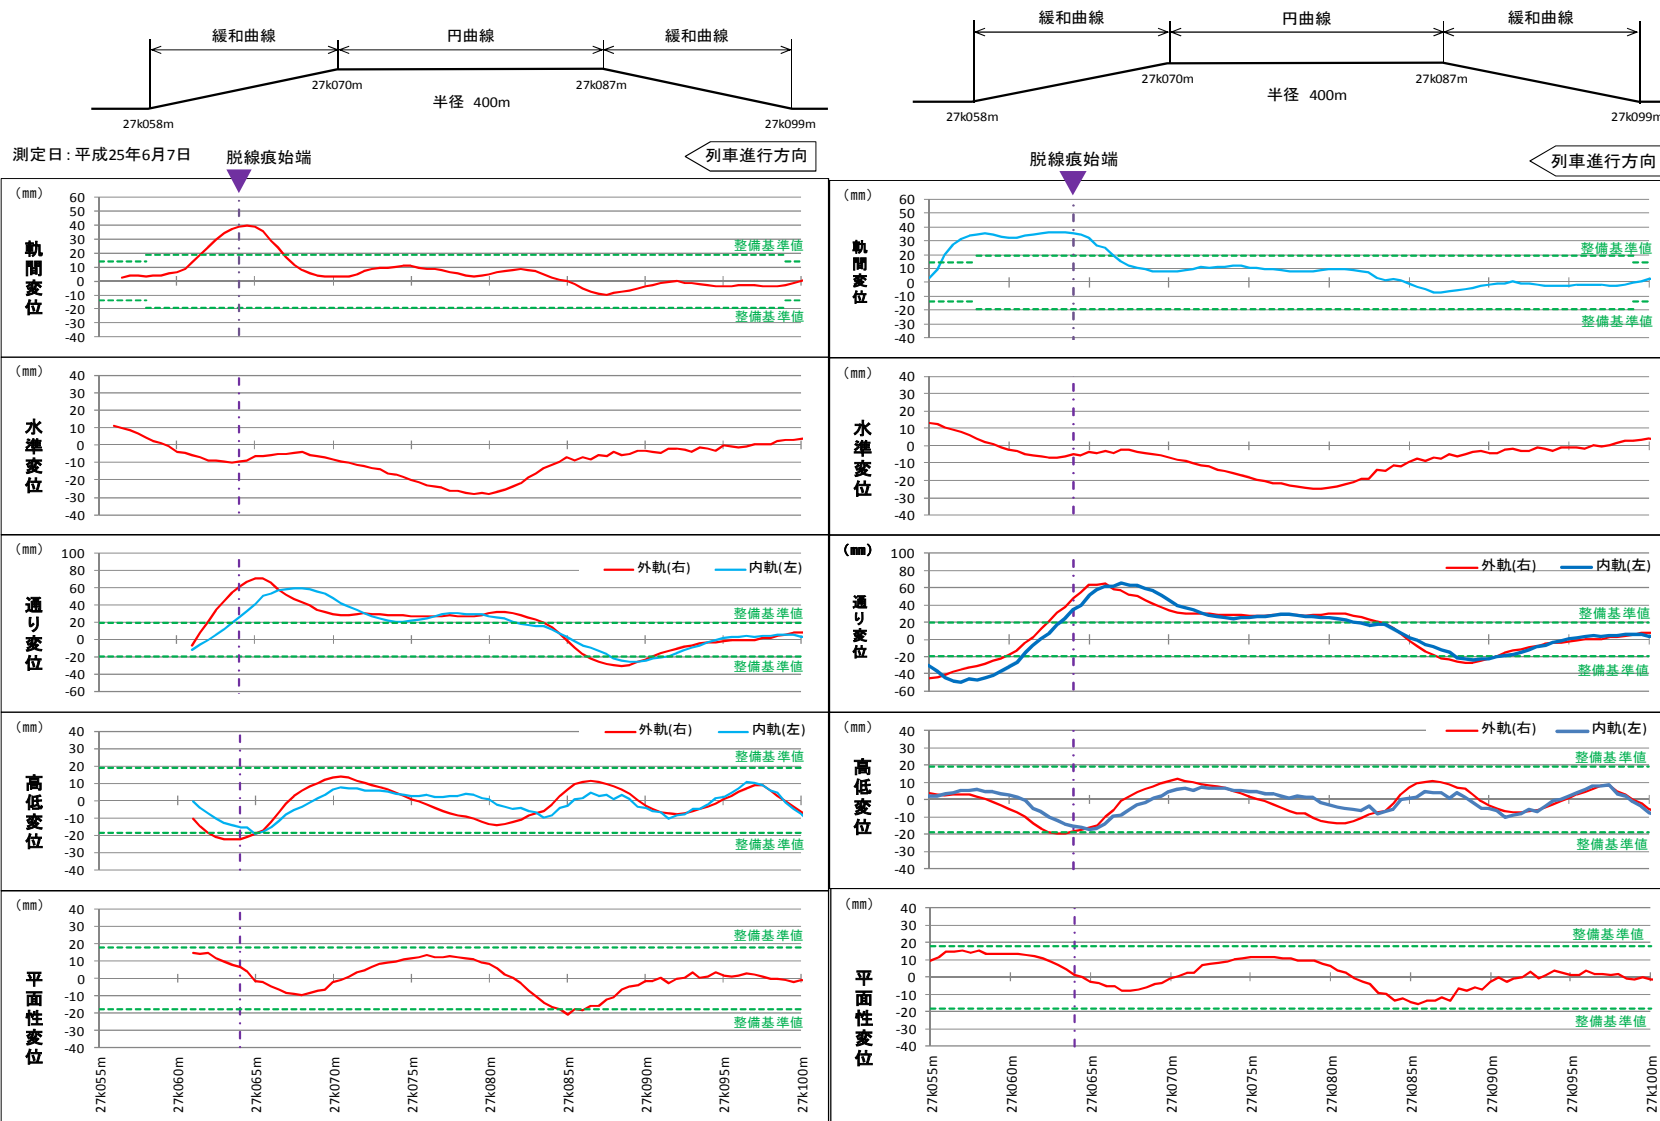
本事故現場付近の軌道変位(2番線)

- ◆ 事故発生直近の軌道変位の状態(H25.6.7 軌道変位検査結果)
 - ・ 軌間変位: 最大40mm (27k064.0m地点) 整備基準値 (19mm)
 - ・ 通り変位: 最大70mm (27k065.0m地点) 整備基準値 (19mm)

大幅な整備基準値の超過のため、事故現場付近では、列車の走行時には外軌側への横圧が増大し、軌間が増大しやすい状態であったものと考えられる。

直近の軌道変位検査(平成25年6月7日)から本事故発生直前までの間において、軌間変位や通り変位の大幅な変化はなかったものと考えられる。

- ・ 事故現場付近では、著大な通り変位によって曲線半径が非常に小さくなり、外軌側車輪の横圧が増加したものと推定される。列車走行に伴う著大な横圧がレールに作用し、軌間が増大したものであると考えられる。
- ・ JR北海道は、木まくらぎが使用されている区間のうち、半径600m以下の曲線区間でタイプレートの使用又はチョックの取り付けがされていない箇所については、軌道材料の再評価を適切に行い、必要に応じてタイプレートの敷設又はチョックの取り付けをすることが望ましい。

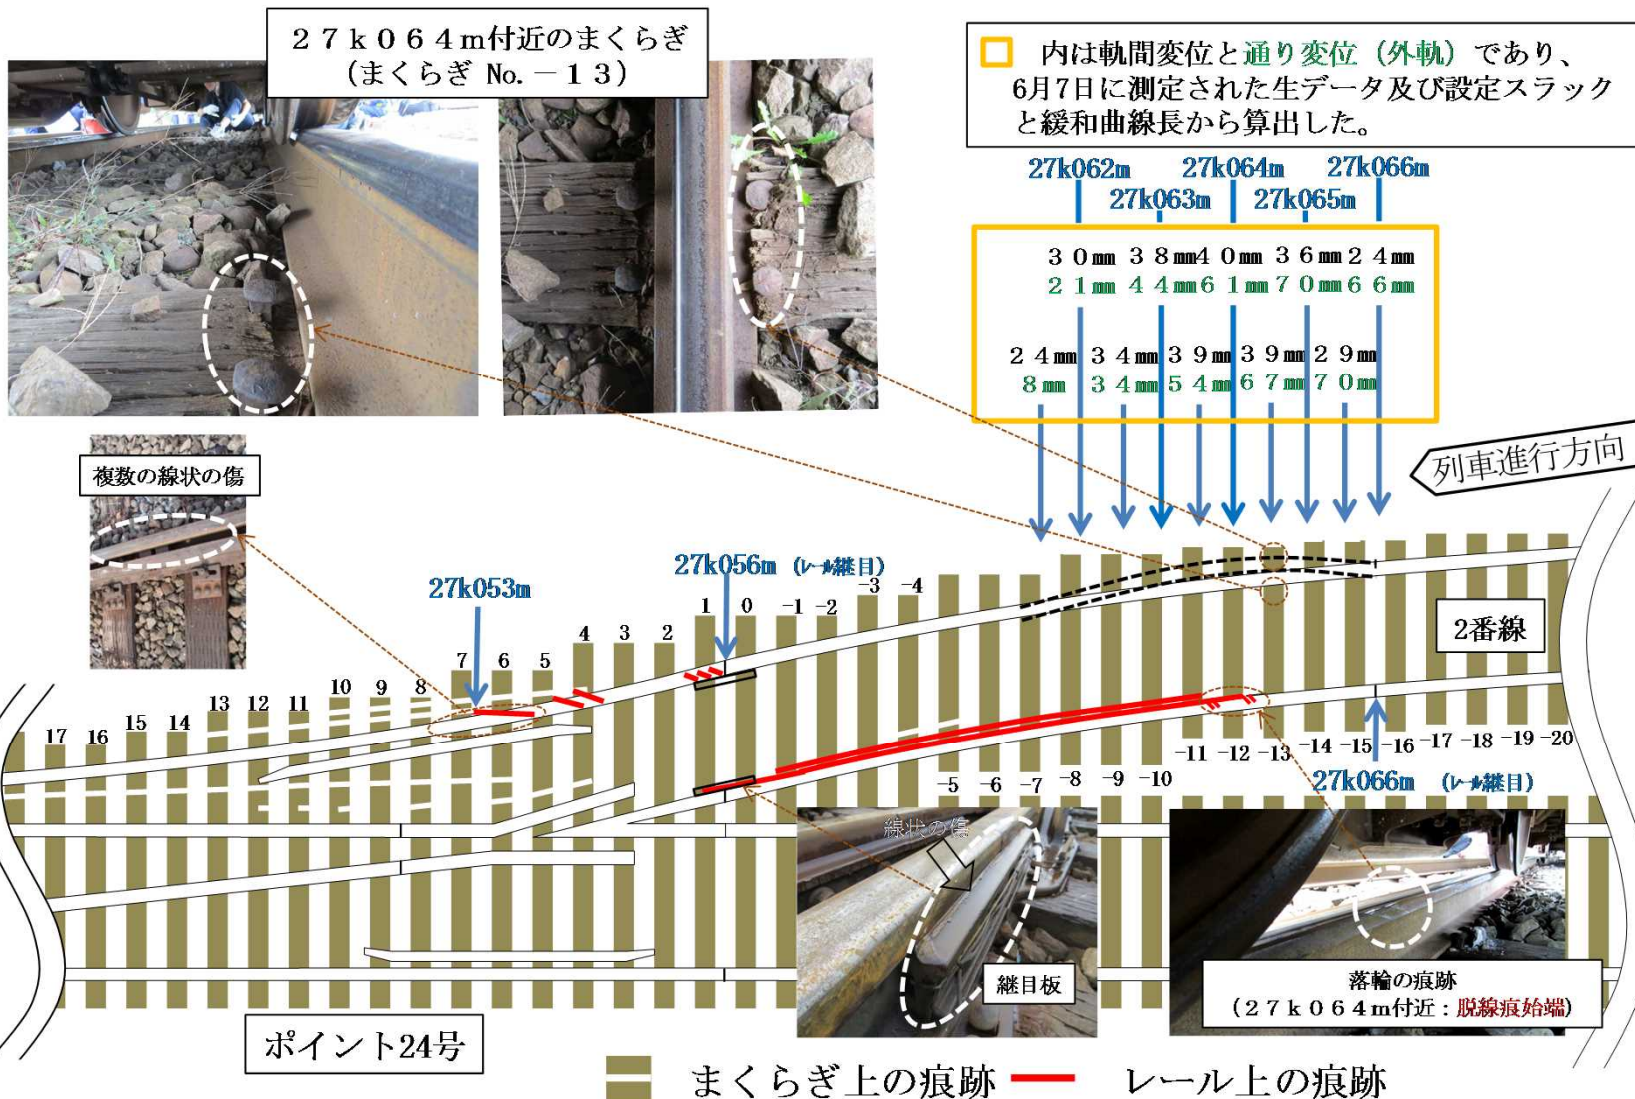
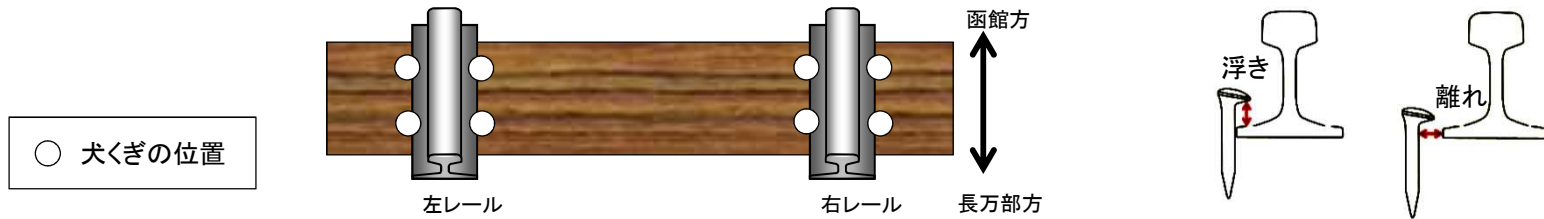
事故後の犬くぎの抜き上がり量とレールからの離れ

※ 表は事故車両を撤去した後に測定したものであるため、レールとまくらぎの位置関係などについて、事故発生直後と異なる可能性がある。

27k064m付近におけるまくらぎは、周囲と比較して際立って悪い状態ではなかったことなどから、軌間拡大は、まくらぎの劣化による犬ぎの支持力低下が主要因ではないと考えられる。

27k064m付近のレールは、横移動による動的な軌間変位により、内側の犬くぎの一部がレールに掛からなくなったため、小返りが発生したものと考えられる。

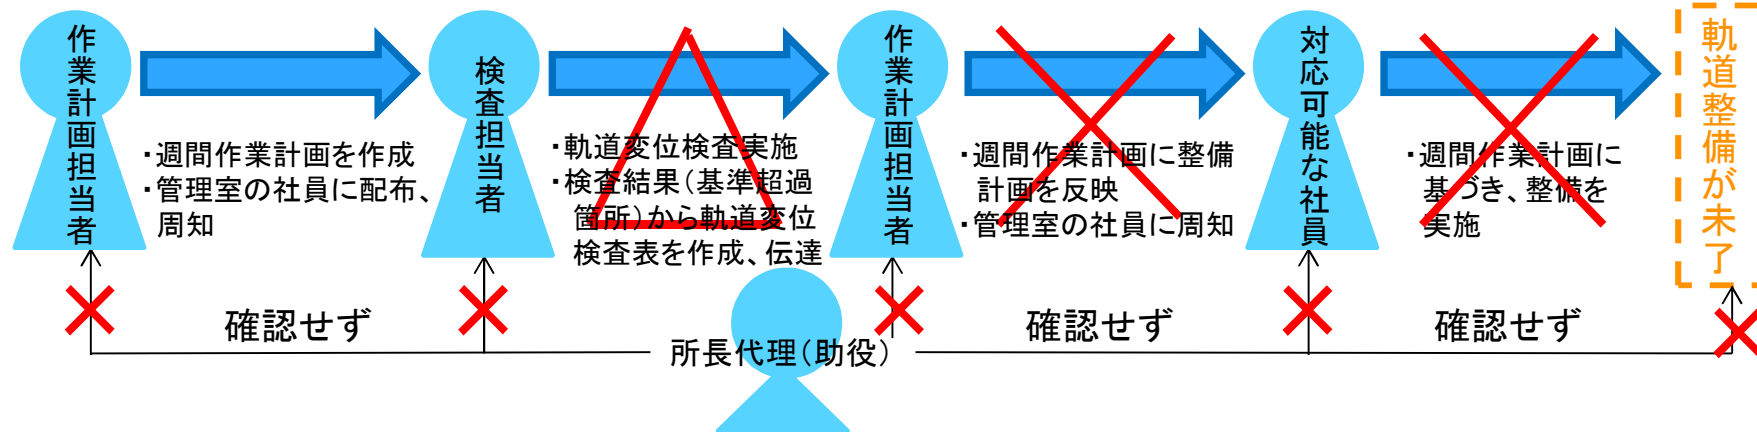
直近(平成25年6月7日)の軌道変位検査及び整備の流れ

- ・ 管理者などが検査計画、検査結果を確認していなかった。
- ・ 検査担当者1名で軌道変位検査表を作成し、ファイルに綴じるまでを行っていた。
- ・ 検査担当者から作業計画担当者に対する、整備基準値の超過している箇所の記載があったと考えられる軌道変位検査表のコピーの受け渡しが不明確であった。
- ・ 直近の軌道変位検査において、5番線の軌道変位検査表のコピーの受渡しは行われていたが、JR北海道によれば、作業計画担当者は、本線を優先して整備計画を立てていたため、副本線の整備計画を立てる余裕がなく、整備計画は立てなかったとのことである。

外注委託及び徐行の処置は行われていなかった。

- ・ 検査結果から整備計画を立てるまでの過程において、所長代理(助役)などが、検査結果やそれを受けた整備の実施状況を確認しておらず、担当者のみで実施される状態になっていたものと考えられる。
 - ・ 2番線の軌道変位検査結果の如何を問わず、整備計画が立てられていなかったものと考えられる。
- 大沼保線管理室において、実施基準等を遵守して検査結果に基づき、副本線に対しても、整備基準値を超過している箇所があれば整備するという、軌道の保守に従事する者としての基本的な認識が欠如していたことによるものと考えられる。

軌道の検査及び整備の確実な実施、検査の責任体制の明確化、実施基準を遵守するための基本に立ち返った教育の実施をする必要がある。

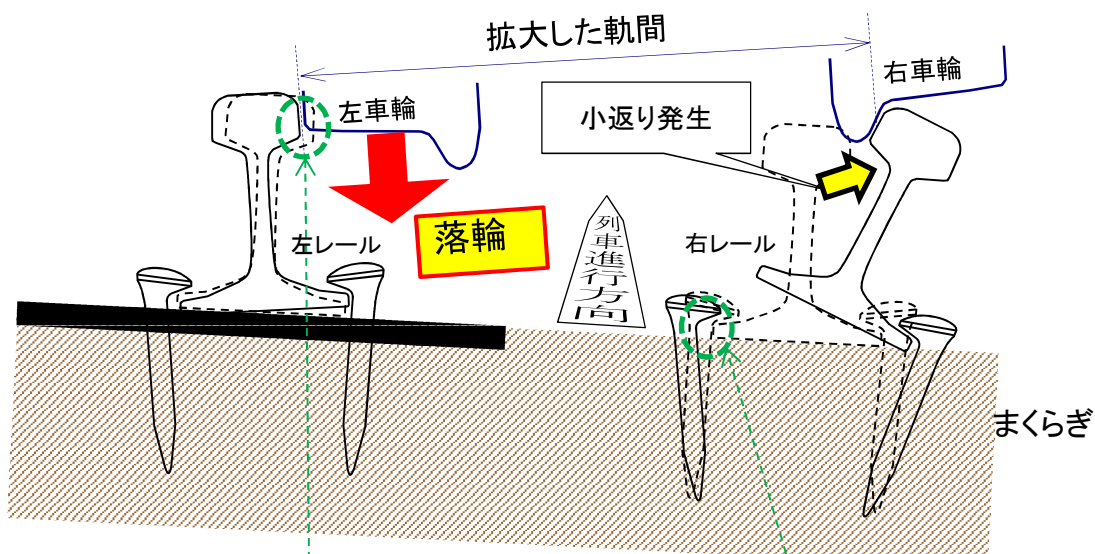
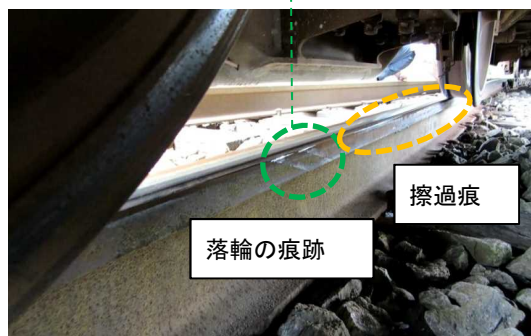
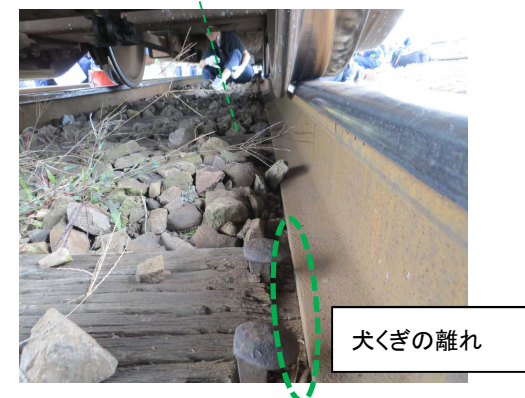
脱線直前の状況(推定)

事故現場付近において、通り変位及び軌間変位が整備基準値を大幅に超過していたにもかかわらず、軌道が整備されていなかったため、整備基準値を大幅に超過した通り変位の影響により、軌間拡大が進みやすい状態であったところに、本件列車の走行時に発生した著大な横圧により、レールの横移動と小返りが発生し、軌間が更に拡大して、軌間拡大量の限度値を超えたことから、6両目後台車の第1軸、第2軸の左車輪が軌間内に脱線し、その後、7～9両目の計8軸が脱線したことにより発生したものと推定される。
