東日本旅客鉄道株式会社 中央線 列車脱線事故 (平成25年9月17日発生)

鉄道事故調査報告書 説明資料

運輸安全委員会
平成27年7月

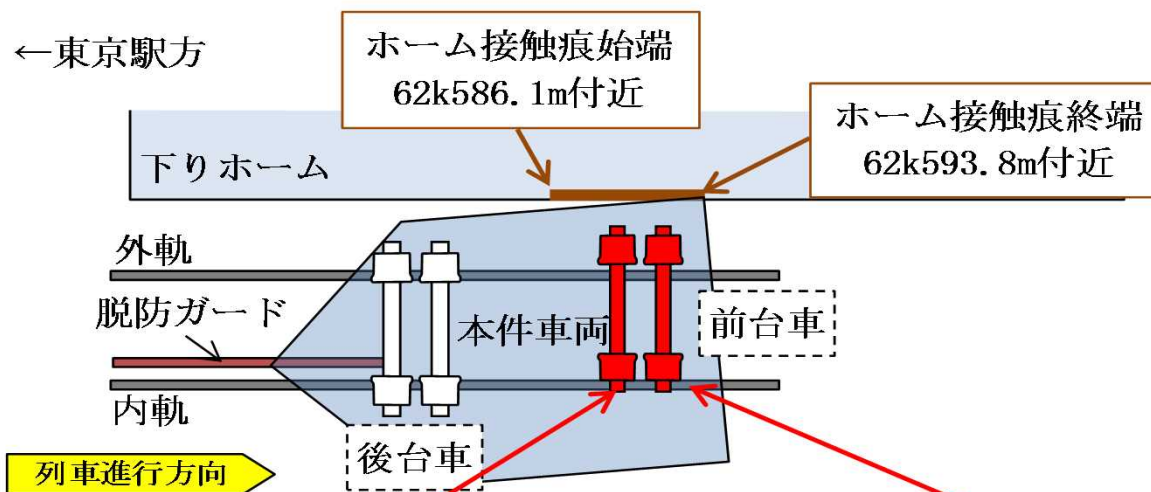
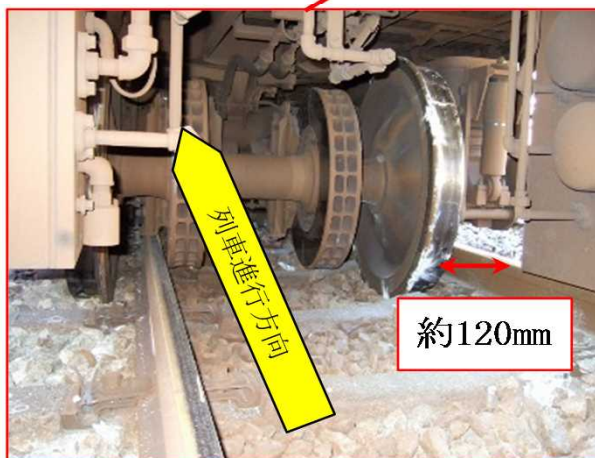
本件車両の脱線状況等

停止後、車掌から最後部の車両が下り線のホームと接触していると連絡があったので、同車両を点検したところ、前の台車の全2軸が左に脱線して、車体が下り線ホームと接触していた。

第2軸停止位置(62k591.5m付近)

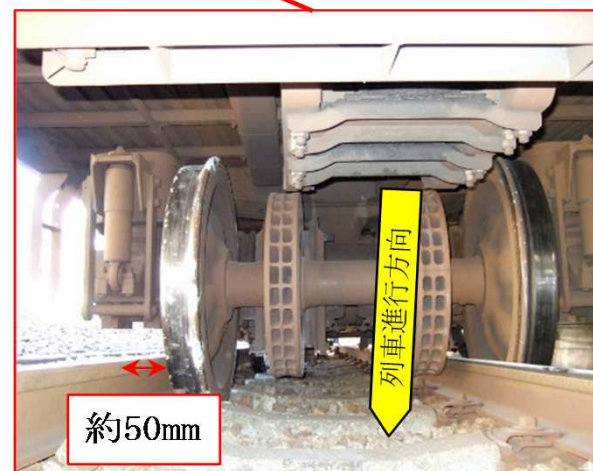
第1軸停止位置(62k593.6m付近)

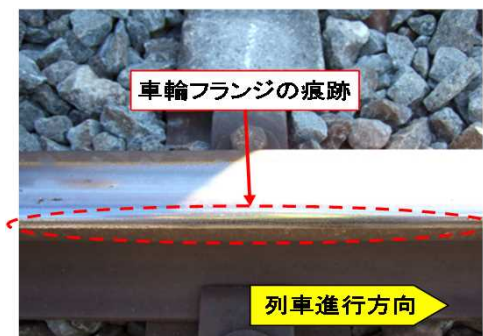
① 本件継目直後のまくらぎ付近の外軌の痕跡

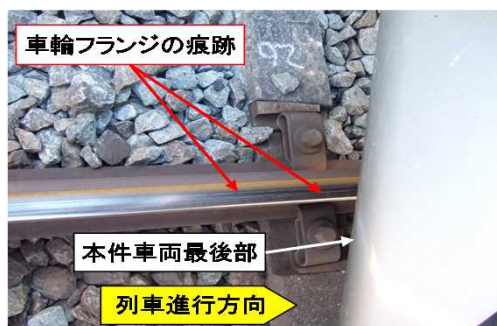
② 本件車両後方の外軌の痕跡

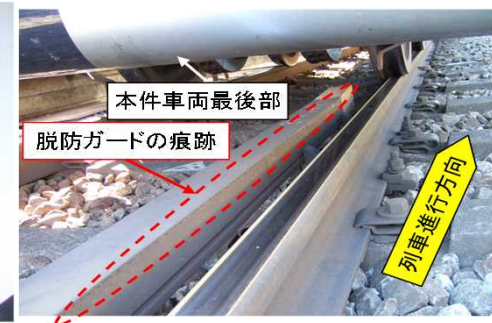
③ 脱防ガードの痕跡

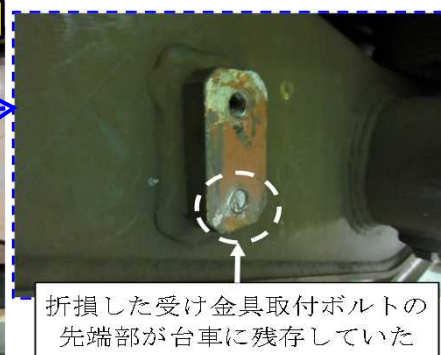
事故時の受け金具等の状態
(本件車両後台車外軌側)

受け金具を外した状態の
台車側受け金具取付部

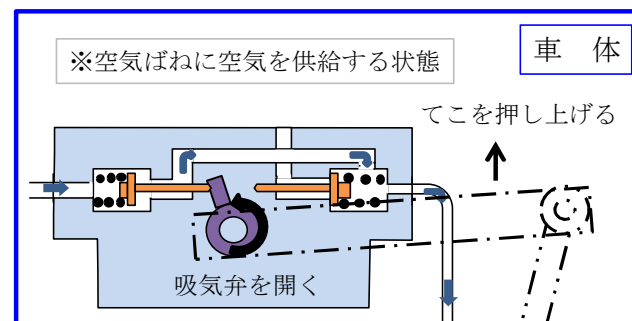
事故時の推定
車体は下がっていないが強制的に空気を供給する作用
(空気ばねに空気を供給する)

空気ばね膨張 ↑

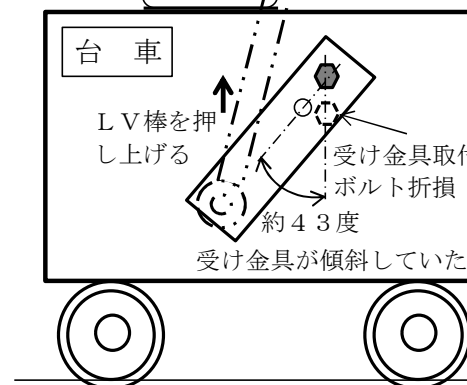
受け金具傾斜状態

また、受け金具が傾斜していたのは、取付けボルトが欠損していたためで、それには本事故前に発生した鉄道人身障害事故が関与した可能性があると考えられる。

このため、同社においては、事故等において機器の損傷が考えられる場合には、事故後の車両点検について特段の注意を払って行う必要があると考えられる。

また、鉄道人身障害事故から本事故発生までには、LVを目視で確認する仕業検査が2回行われており、この際にも自動高さ調整装置の異常について発見できた可能性があるので、同社においては、仕業検査時における同装置の異常の有無についても注意が払われるようにする必要がありと考えられる。

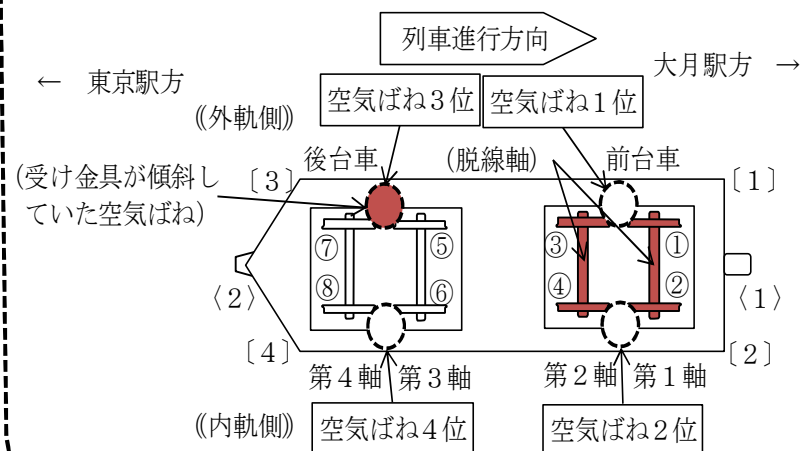
本事故後に、受け金具傾斜状態で本件車両の空気ばね圧力、車体高さ及び静止輪重比等を測定。通常の受け金具状態との比較で次のことが確認された。

- ・ 前台車: 外軌側の輪重が減少し、内軌側の輪重が増加。
静止輪重比 第1軸 44.5%、第2軸 36.6%
管理値(15%以内)を大きく超えて輪重の不均衡(輪重アンバランス)が拡大。
- ・ 後台車: 内軌側の輪重が減少し、外軌側の輪重が増加。
静止輪重比 第3軸 33.4%、第4軸 26.7%
管理値を大きく超えて輪重アンバランスが拡大。

本件車両は、受け金具傾斜状態により、前台車に管理値を超える輪重アンバランスの拡大が起きていたと考えられ、前台車左車輪の輪重が著しく減少して脱線係数(横圧/輪重)が上昇する傾向にあり、前台車は左側に脱線しやすい状態であったと考えられる。

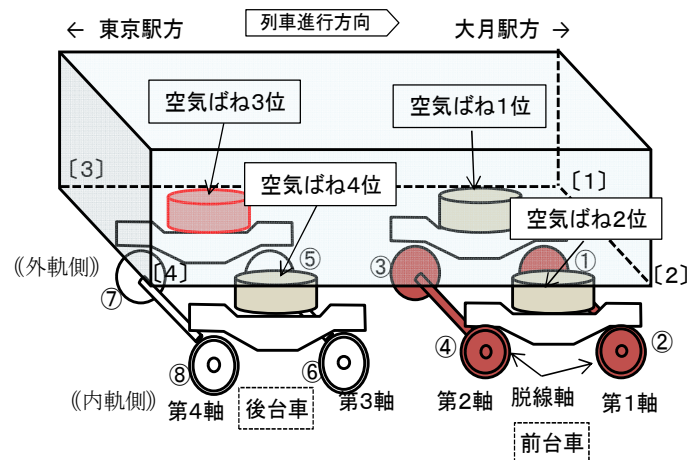
(輪重アンバランス拡大の推定)

本件車両の后台車の外軌側空気ばねの自動高さ調整装置が受け金具傾斜状態であったため車両の輪重アンバランスが拡大したことについては、次のことが考えられる。

- (1) 自動高さ調整装置が受け金具傾斜状態の時、LV棒がLVなのでこを押し上げていたことから、LVは、車体が下がっていないにもかかわらず、外軌側の空気ばね(3位)に空気を供給する状態。
- (2) 外軌側の空気ばねに空気が供給されると、空気ばねの内圧が上昇するとともに空気ばねが膨張。
- (3) 空気ばねの内圧の上昇で后台車外軌側の輪重が増加して、内軌側の輪重は減少。
- (4) 后台車の外軌側の空気ばねの膨張により、車体の後部が持ち上げられ、対角線上の前台車の内軌側空気ばねが圧縮され内軌側の輪重が増加し、反対側の外軌側の輪重が減少。
