東海旅客鉄道株式会社 東海道新幹線 列車火災事故 (平成27年6月30日発生)

事故調査報告書 説明資料

運輸安全委員会
平成28年6月

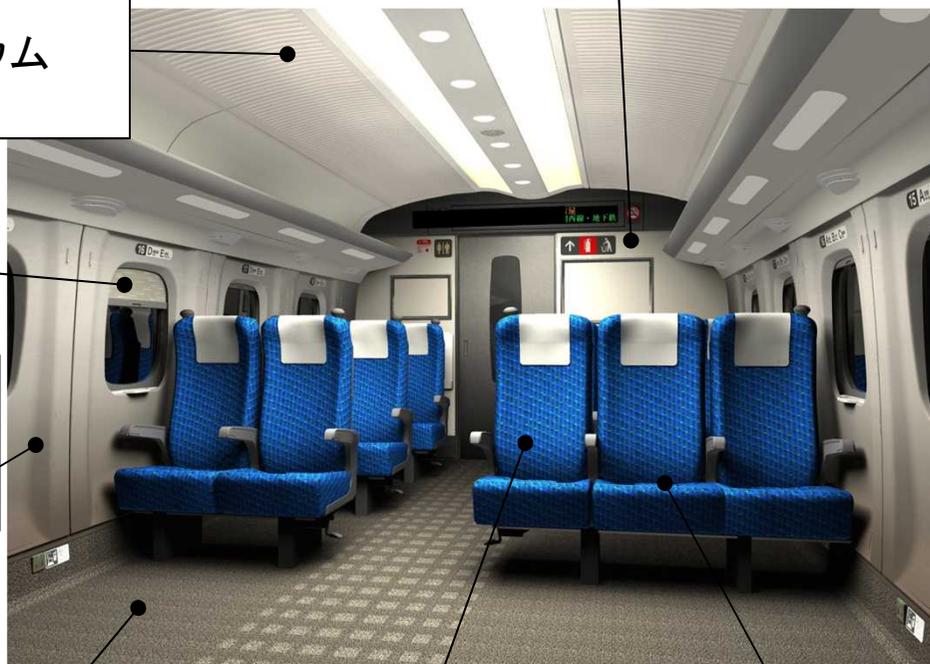
1 両目及び2両目の車両設備の損傷及び痕跡に関する分析 <P21, 31>

○ 車両の主な損傷は、火災発生箇所付近の1両目の客室内の中ほどから前側デッキまで

○ 技術基準に適合する材料の使用により、延焼の拡大防止が図られたものと考えられる
