～ 第4種踏切において発生した、列車と原動機付自転車との衝突による死亡事故 ～

鉄道事業者名：東海旅客鉄道株式会社

事故種類：踏切障害事故

<sup>ぼうずやま</sup>坊主山踏切道（第4種踏切道：遮断機及び警報機なし）

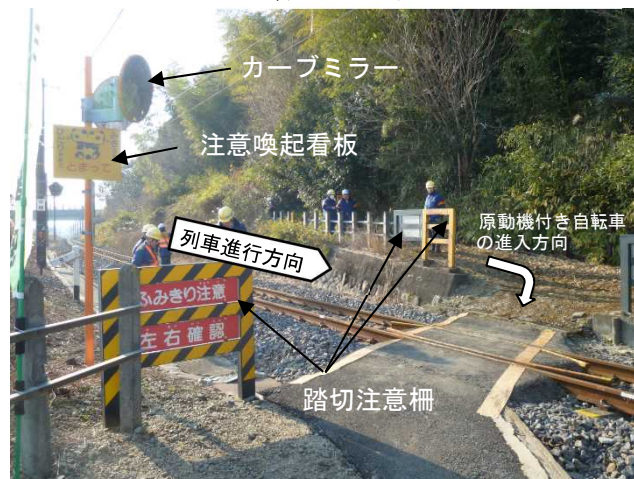
## <坊主山踏切道の状況>

- ・本事故は、踏切遮断機及び踏切警報機が設けられていない第4種踏切道である坊主山踏切道に列車が接近している状況において、原動機付自転車が同踏切道内に進入したため、列車と衝突したことにより発生したものと認められる。
- ・列車が接近している状況において原動機付自転車が同踏切道内に進入した理由については、原動機付自転車の運転者が死亡していることから、明らかにすることはできなかった。

- ・踏切遮断機及び踏切警報機が設けられていない第4種踏切道は、廃止又は踏切保安設備を整備すべきものである。坊主山踏切道は、現地の地形により見通しが制約される状況にあり、同踏切道を横断する道路交通量もきわめて少ない。このため、同踏切道については、同社、道路管理者及び地域住民等の関係者による協議により、同踏切道の廃止について検討することが望ましい。また、廃止が困難な場合には、踏切保安設備による保安度向上策を検討することが望ましい。

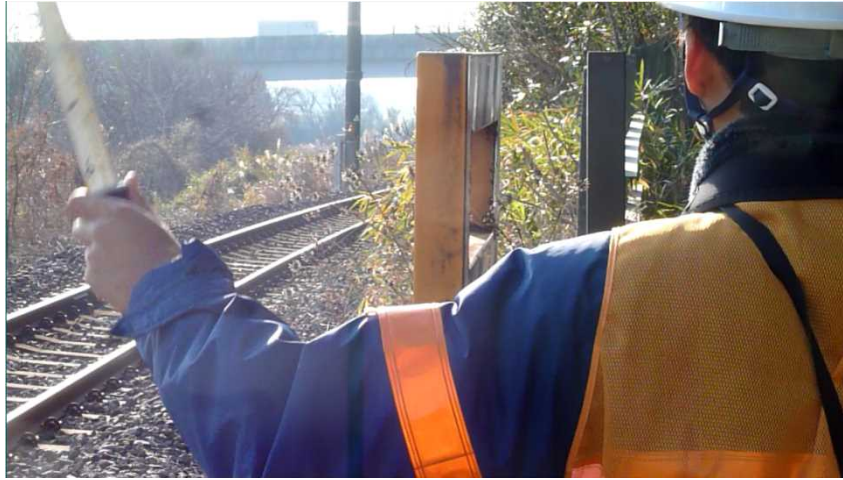
<踏切の列車確認位置から見た上り列車の見通し状況>

(通過列車が坊主山踏切道に到達する約2.5秒前)
