～ 第4種踏切において発生した、列車と通行者との衝突による死亡事故 ～

鉄道事業者名：東日本旅客鉄道株式会社

事故種類：踏切障害事故

連光寺踏切道（第4種踏切道：遮断機及び警報機なし）

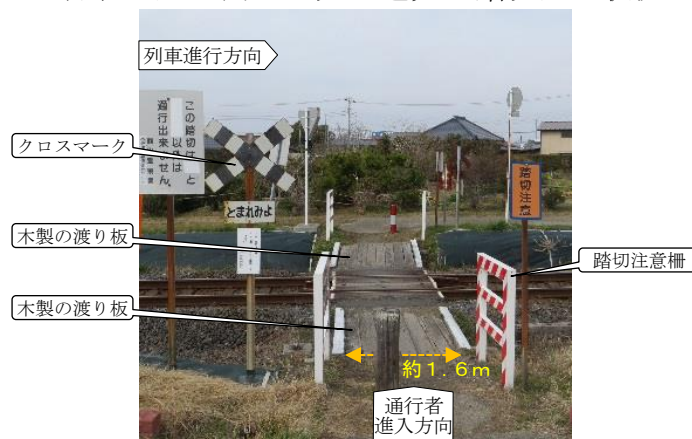
<通行者進入方向から見た連光寺踏切道の状況>

- ・本事故は、踏切遮断機及び踏切警報機が設けられていない第4種踏切道である連光寺踏切道に列車が接近している状況において、通行者が同踏切道に進入し、列車と衝突したことにより発生したものと推定される。
- ・列車が接近している状況において、同通行者が同踏切道に進入した理由については、同通行者が死亡しているため明らかにすることはできなかった。

- ・踏切遮断機及び踏切警報機が設けられていない第4種踏切道は、廃止又は踏切保安設備を整備すべきものである。鉄道事業者、道路管理者及び地域住民等の関係者は、本事故が発生したこと及び踏切周辺の状況を踏まえ、同踏切の廃止又は踏切保安設備の整備に関する協議を進め、できるだけ早く方針を定めて、具体的な取組を実施することが望ましい。

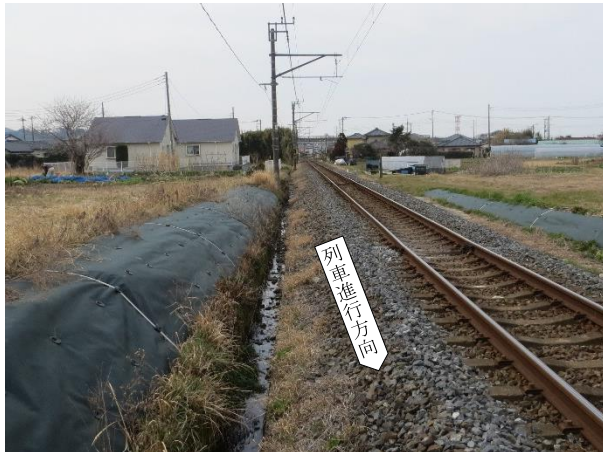
<連光寺踏切道から見た下り列車の
見通し状況>

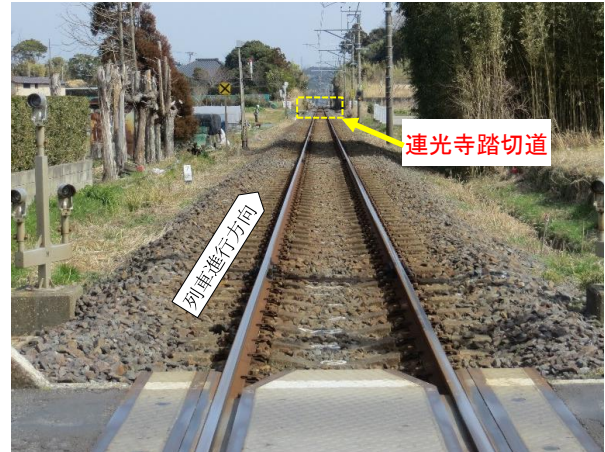
<下り列車から見た連光寺踏切道の
見通し状況（195m程度手前）>
