～第4種踏切道において発生した、列車と通行者との衝突による死亡事故～

鉄道事業者名：東日本旅客鉄道株式会社

事故種類：踏切障害事故

第三太田踏切道（第4種踏切道：遮断機及び警報機なし）

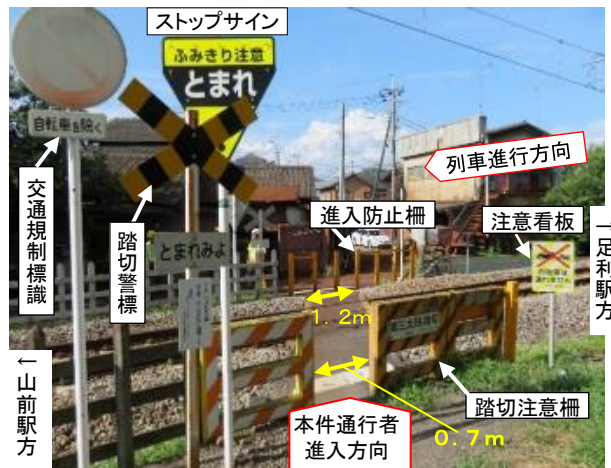
<通行者進入側から見た第三太田踏切道の状況>

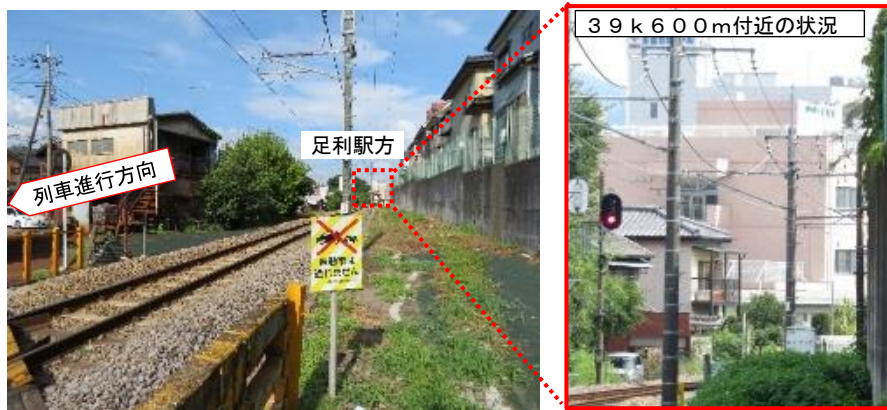
< 第三太田踏切道の踏切注意柵付近から見た足利駅方の見通し状況 >

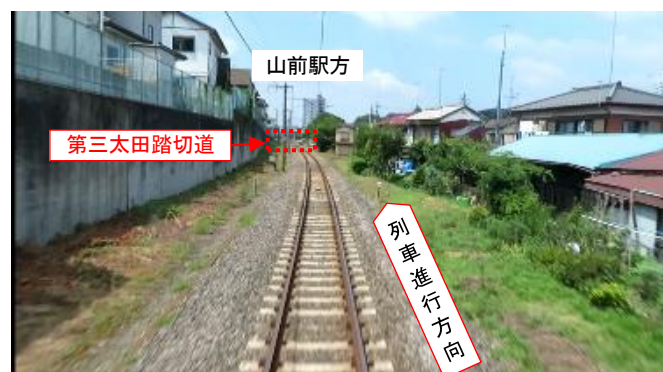
< 上り列車から見た第三太田踏切道の見通し状況 >
