～ 不良と判断されたまくらぎの交換等を行っていなかったため、
レールの締結力が低下して軌間が拡大し、列車が脱線した事故 ～

鉄道事業者名：京葉臨海鉄道株式会社

事故種類：列車脱線事故

発生場所：臨海本線 蘇我駅構内（千葉県 千葉市）

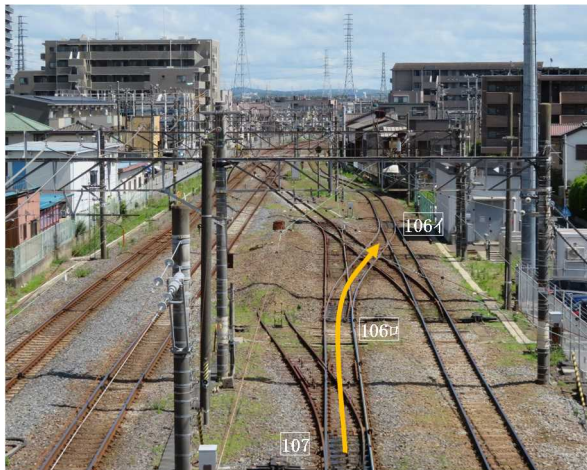
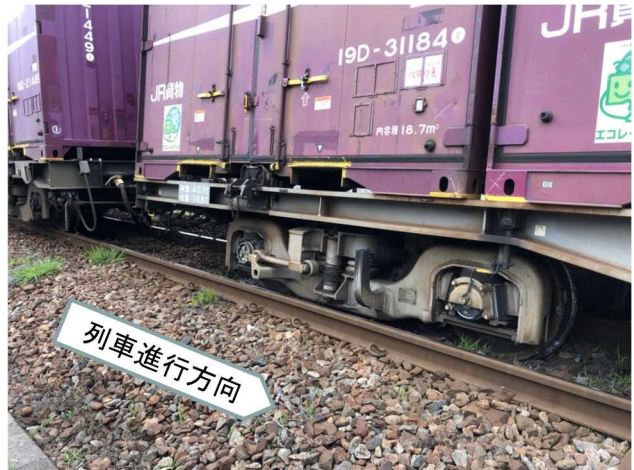
本件列車の進路は、107分岐器を通過した後、106口分岐器、106イ分岐器を通過するルートである。

本件列車は、4両目の車両が左側に脱線していた。この車両の右車輪は全て軌間内に脱線し、左車輪は全て軌道の左側に脱線しており、脱線した左車輪は一部が砕石に埋まっている状況であった。

本件列車の脱線開始地点は、106口分岐器内のリード部中央付近であったものと推定される。
