～ 列車が曲線を通過中に軌間が大きく拡大したため、列車が脱線した事故 ～

鉄道事業者名：熊本電気鉄道株式会社

事故種類：列車脱線事故

発生場所：藤崎線 黒髪町駅くろかみまち～藤崎宮前駅ふじさきぐうまえ間（単線）

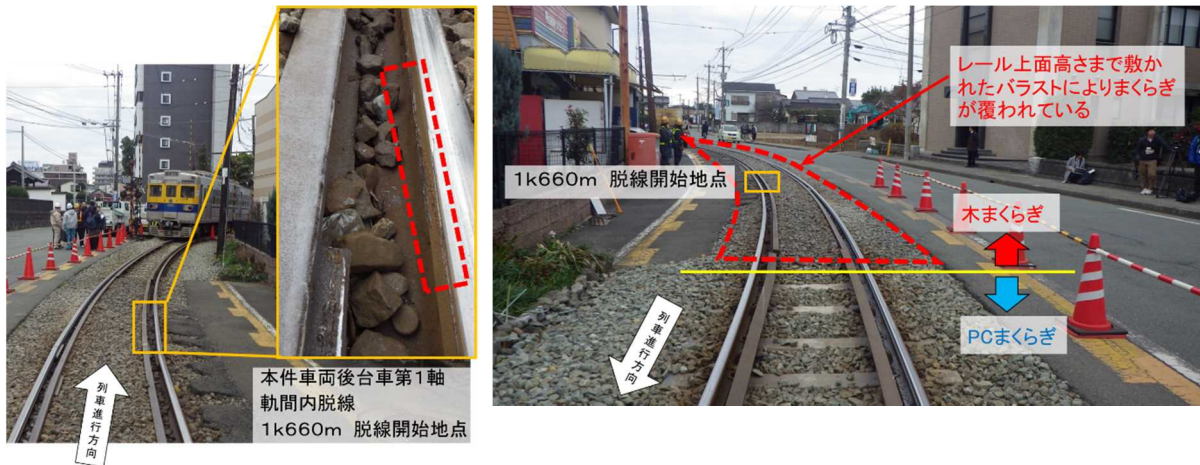
熊本電気鉄道株式会社みよしの御代志駅発藤崎宮前駅行き2両編成（ワンマン運転）の上り302列車は、平成31年1月9日、6時50分ごろ、黒髪町駅～藤崎宮前駅の半径100mの右曲線を通過中、急に速度が低下し停止した。

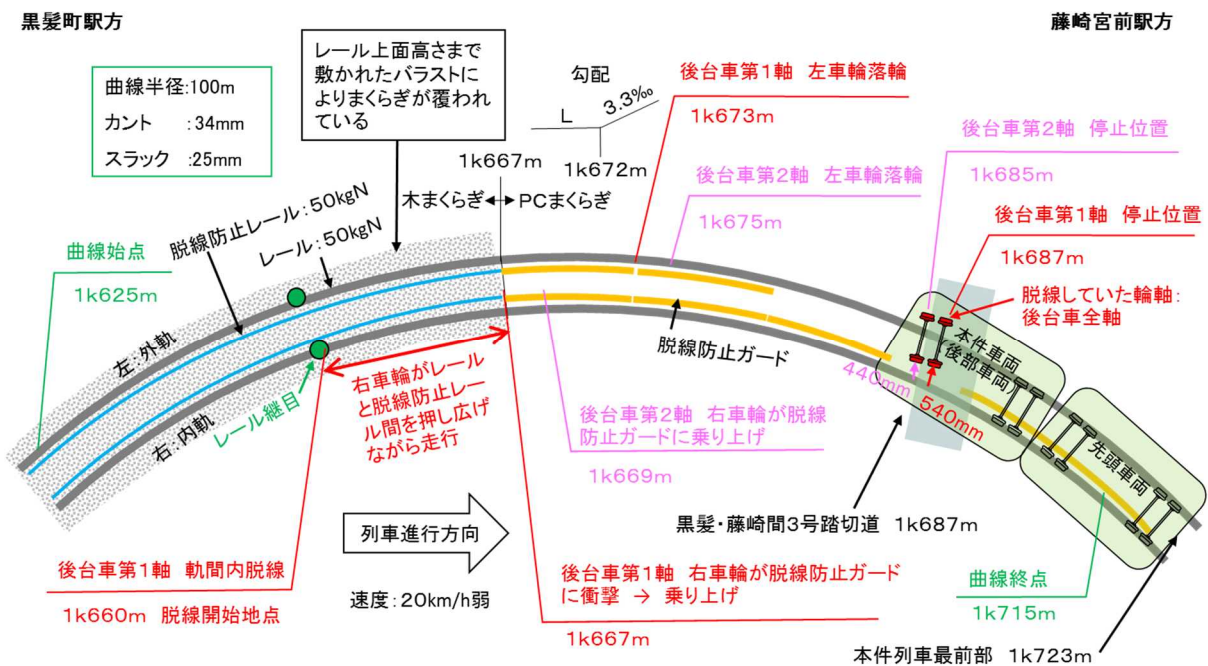
<脱線の状況>

停止後に運転士が確認したところ、後部車両の後台車全2軸が左へ脱線していた。

本事故は、列車が半径100mの右曲線を通過中に、軌間が大きく拡大したため、後部車両後台車第1軸の右車輪が軌間内に落下し、軌間を広げながら走行した後、同軸左車輪のフランジが左レールを乗り越えて左に脱輪し、続けて同台車第2軸も左に脱輪したことによるものと考えられる。

軌間が大きく拡大したことについては、同曲線中でレール締結装置の不良が連続していたため、列車走行時の横圧によるレール小返り等で軌間が動的に拡大したことによるものと考えられる。

レール締結装置の不良が連続していたことについては、レール上面高さまで敷かれたバラストでまくらぎが覆われていたため、まくらぎやレール締結装置の検査が十分にできていなかったこと、平成29年に発生した同種事故の再発防止策であるPCまくらぎへの交換や犬くぎの増し打ちができていなかったことによるものと考えられる。

また、本事故の発生については、曲線中のスラックが比較的大きかったため軌間内への脱線に対する余裕が小さくなっていたこと、脱線防止レールがまくらぎに十分に締結されていなかったため、右車輪からの背面横圧等による脱線防止レールの小返り等が発生し、動的にフランジウェー幅が拡大したことにより、脱線防止の機能が十分に発揮できなかったことが関与した可能性があると考えられる。

- (1) 軌道整備の着実な実施
- (2) まくらぎの材質の変更
- (3) スラックの縮小についての検討
- (4) 脱線防止レール等の適切な取付けと保守
- (5) 動的軌間変位の測定

以上の再発防止策については、平成29年発生の列車脱線事故に対して事故後に同社が講じた措置として一部実施しているところではあるが、今後、本事故現場を含め急曲線を優先的に確実に実施していくことが必要である。

また、本事故現場付近の長延長にわたってバラストでまくらぎが覆われている箇所については、定期検査時にバラストを取り除く必要があるなど軌道保守が困難となる状況であるため、覆っているバラストを撤去する、軌道を強化する等、極力早期に改善を実施することが望ましい。
