～ 第3種踏切道において発生した、列車と軽貨物自動車との衝突による死亡事故 ～

鉄道事業者名：福井鉄道株式会社

事故種類：踏切障害事故

発生場所：福井県越前市

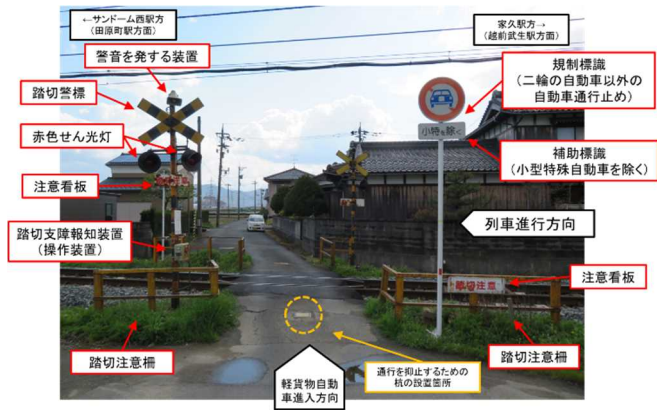
<藪ヶ市踏切道の状況>

藪ヶ市踏切道（第3種踏切道：踏切遮断機なし、踏切警報機あり）

- ・本事故は、踏切警報機が設けられている第3種踏切道である藪ヶ市踏切道に列車が接近し、踏切警報機が動作している状況で軽貨物自動車が同踏切道に進入したため、列車と衝突したことにより発生したものと認められる。
- ・列車が接近し、踏切警報機が動作している状況で軽貨物自動車が同踏切道に進入した理由については、軽貨物自動車の運転者が列車の接近を認識していなかった可能性があると考えられるが、同運転者が死亡しているため詳細を明らかにすることはできなかった。

- ・本事故は、交通規制により自動車の通行が禁止されている藪ヶ市踏切道において、列車の接近により踏切警報機が動作している状況で、軽貨物自動車が同踏切道の直前で一時停止することなく同踏切道に進入して発生しているため、踏切通行者が自らにおいて、実施されている交通規制に従うなどの交通法規の遵守のほか、踏切の直前で確実に一時停止して安全であることを確認するなどの安全運転の意識向上が必要である。
- ・藪ヶ市踏切道では、平成20年度以降に本事故を含めて踏切障害事故が3件発生しており、それらは通行が禁止されている自動車の進入が関与したものであり、このような状況を踏まえれば、同踏切道に接続する道路に自動車の通行止めを予告する標識を建植することによって規制標識の見落としを防止することや、他の迂回経路を示して同踏切道を自動車が通行しないように誘導する等の方策が有効と考えられる。また、各種の啓発活動等により、踏切通行者の交通法規に対する理解や安全意識の向上を促すことが踏切事故の防止に寄与するものと考えられる。
- ・藪ヶ市踏切道は踏切警報機を備えた第3種踏切道であるが、本事故では、踏切通行者が列車の接近を認識していなかった可能性があることから、列車の接近に伴う踏切警報機の動作をより確実に認識できるように、視認性の高い全方位型の赤色せん光灯等を設置することが望ましい。また、更なる安全性の向上のためには、列車が接近している状況において、踏切通行者が誤って踏切に進入することを防止するため、踏切警報機に追加して踏切遮断機を設置することを検討することが望まれる。
- ・これらの改善策について、福井鉄道株式会社と道路管理者等が調整し、適切な措置を講じることが望ましい。

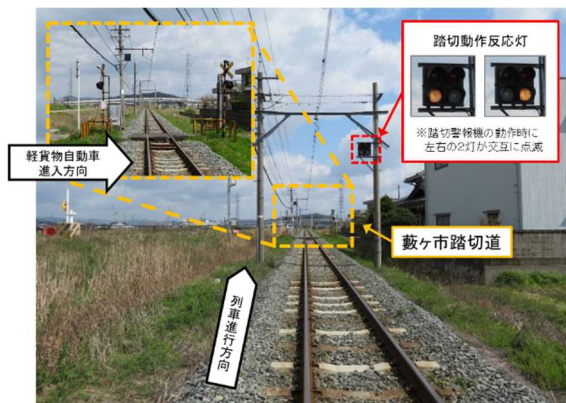
<列車から見た 藪ヶ市踏切道の見通し状況>

福井鉄道株式会社の福武線越前武生駅発田原町駅行きの下り普通1125列車の運転士は、家久駅～サンドーム西駅間を速度約45km/hで走行中、藪ヶ市踏切道に進入してくる軽貨物自動車を認め、直ちに非常ブレーキを使用し気笛を吹鳴したが、列車は同軽貨物自動車と衝突した。
