～第4種踏切道において発生した、列車と通行者との衝突による死亡事故～

鉄道事業者名：秋田内陸縦貫鉄道株式会社

事故種類：踏切障害事故

かまたり鎌足踏切道（第4種踏切道：踏切遮断機及び踏切警報機なし）

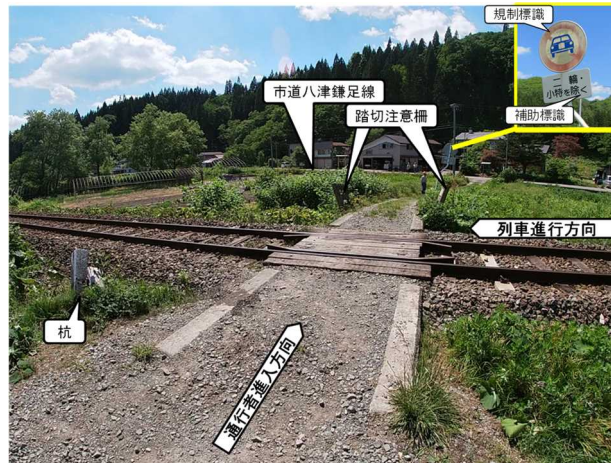
< 鎌足踏切道の状況（通行者進入側から撮影） >

本事故は、踏切遮断機及び踏切警報機が設けられていない第4種踏切道である鎌足踏切道に列車が接近している状況において、農業機械に乗った通行者が同踏切道に停滞していたため、列車と衝突したことにより発生したものと推定される。

列車が接近している状況において、同通行者が同踏切道に停滞していた理由については、同通行者が死亡しているため明らかにすることはできなかった。

踏切遮断機及び踏切警報機が設けられていない第4種踏切道は、廃止又は踏切保安設備を整備すべきものである。鉄道事業者、仙北市、地域住民等の関係者は、鎌足踏切の廃止又は踏切保安設備の整備に向けた協議を進め、早期に方針を定めて、具体的な取組を実施することが必要であると考えられる。

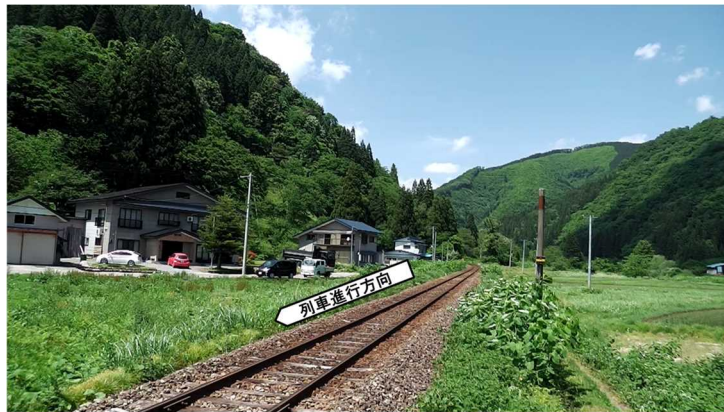
< 通行者進入側からの列車の見通し >

秋田内陸線阿仁合あにあい駅発角館かくのだて駅行きの下り第201D列車の運転士は、羽後長戸呂駅～八津駅間を速度約80km/hで走行中、鎌足踏切道の約150m手前で、同踏切道に停滞している農業機械（田植機）を認め、直ちに気笛を吹鳴するとともに非常ブレーキを使用したが、列車は農業機械に乗っていた通行者と衝突した。
