埼玉新都市交通株式会社 伊奈線 列車脱線事故 (平成31年1月16日発生)

鉄道事故調査報告書 説明資料

運輸安全委員会
令和2年10月

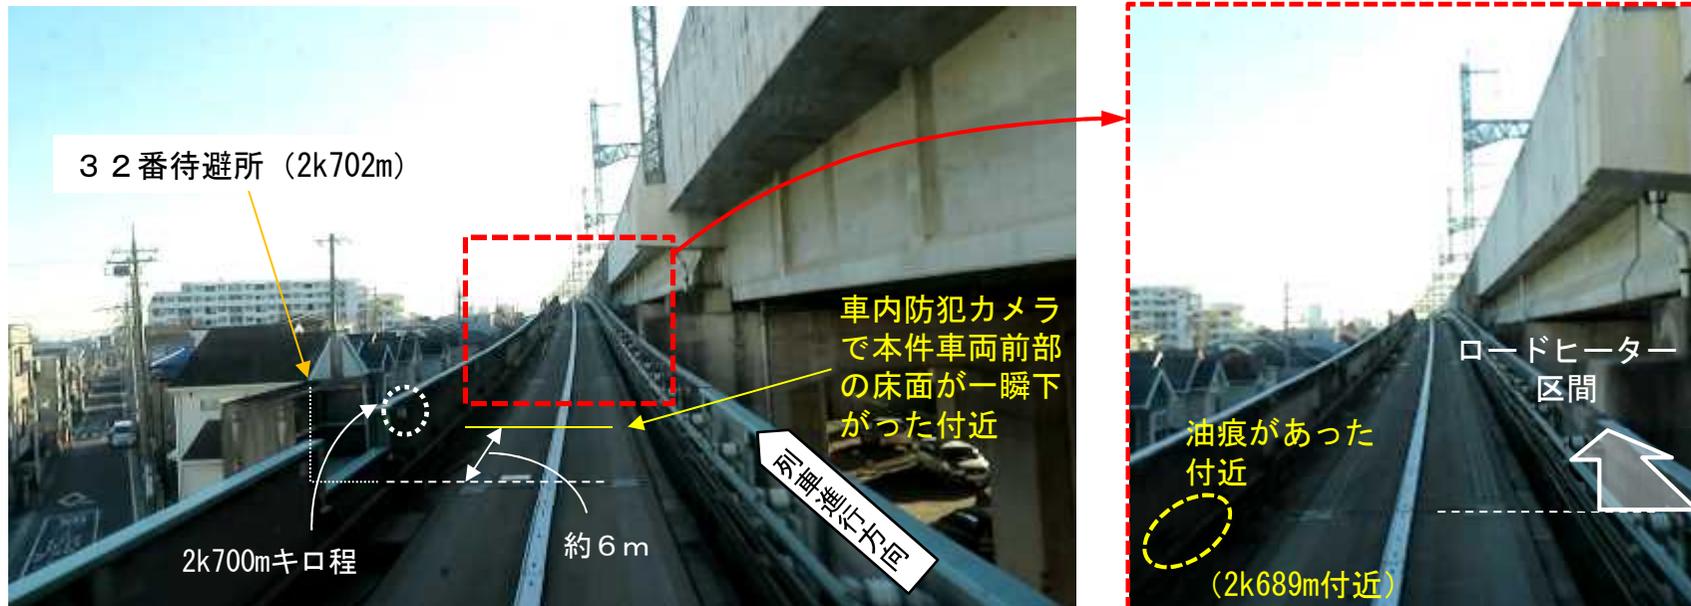
本件車両No. 2 タイヤが破損した付近の軌道の状況

No. 2 タイヤは、一瞬縦揺れが発生する様子が映った3 2 番待避所を過ぎ、ロードヒーター区間の直前付近で破損したと考えられる。

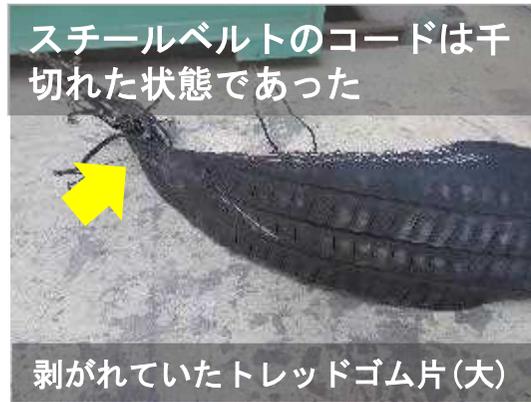
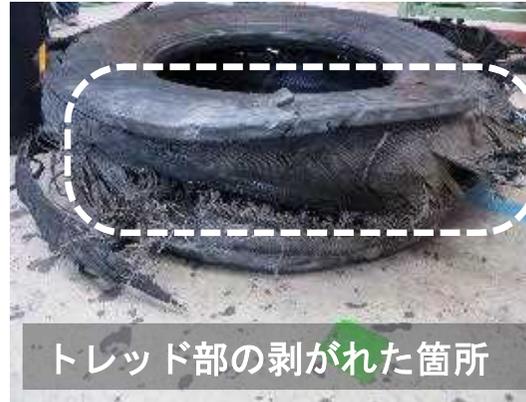
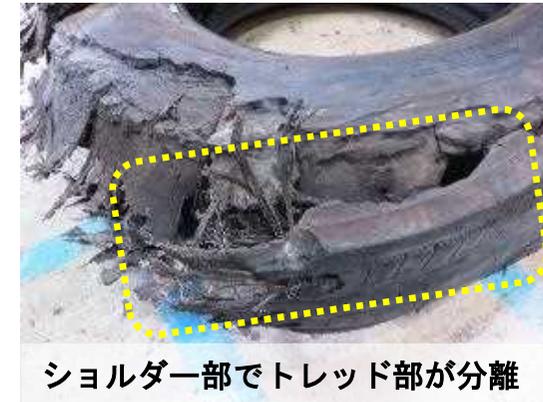
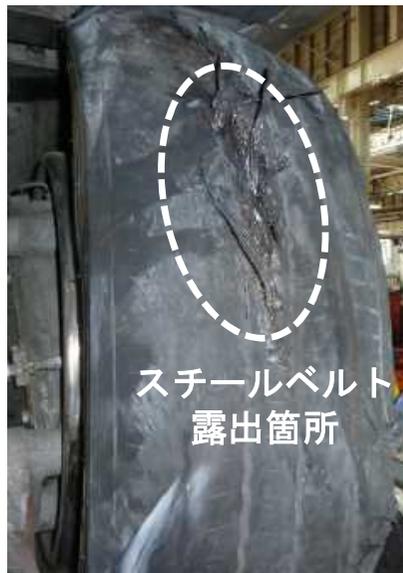
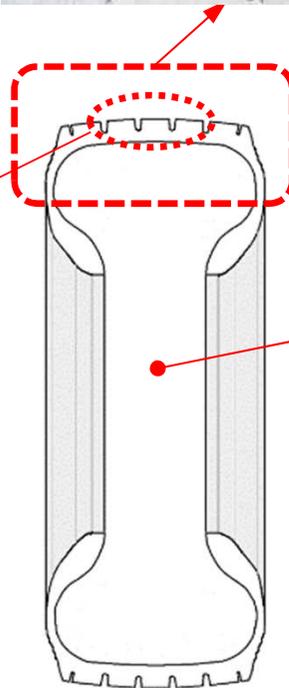
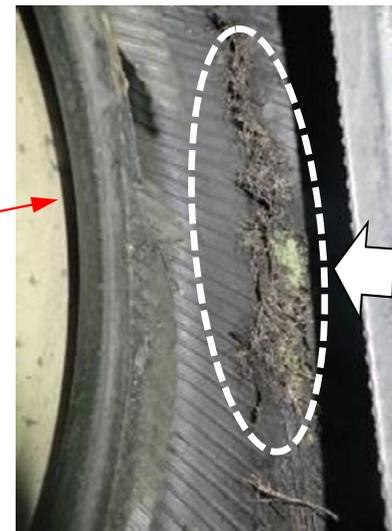
本件車両No. 2 タイヤの損傷状況（主なもの）

判定：外的要因によるひきずり（パンク又は極端な空気圧不足状態で走行したことによって生じた損傷）

- カーカスコードの破断、トレッド部の剥離等が発生。
- 損傷はサイド部よりもトレッド部の方が顕著、内面はほぼ全周にわたり損傷。
- トレッド部は摩耗によるスチールベルト露出箇所あり。
- 目視検査では本損傷の原因と成り得る製造上の不具合は見られない。

- 内面がほぼ全周にわたって損傷している事から、何らかの原因によりパンク又は極端な空気圧不足状態で走行したと考えられる。
- スチールベルトの露出箇所が見られる事から、この部分でバラけたスチールベルトがタイヤ内面に達し、空気漏れに至った可能性も考えられる。

パンク又は極端な空気圧不足となった後、しばらく中子に支えられた状態で走行し、最終的に中子の損壊に至ったと推察

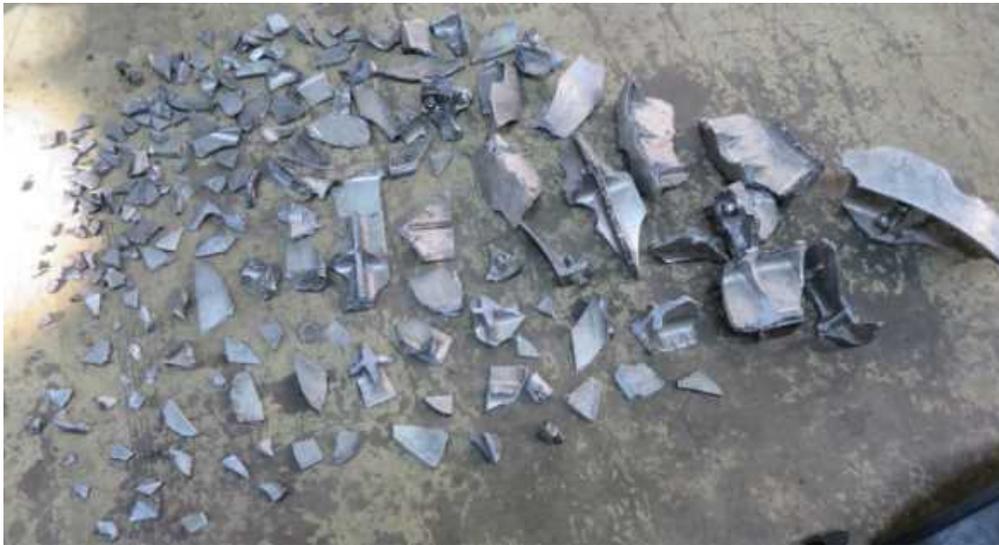
本件車両No. 2 中子の損傷状況

- トレッド部がめくれて中子の一部が露出し、中子が走行路面を接する状態で走行して直接走行路から衝撃を受けることで欠損したものと考えられる。
- 400m以上の間、中子が走行路と接するような状態で走行し、コンクリート路面から直接衝撃を受け、欠損し易い状態であったものと考えられる。

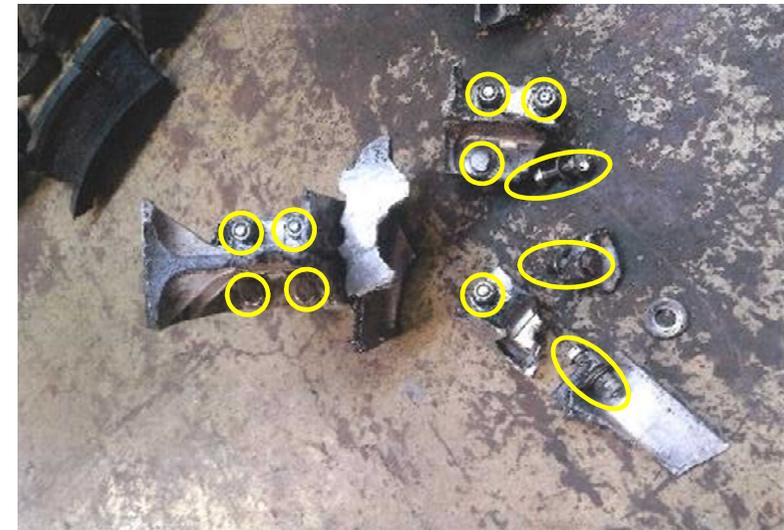
回収したNo. 2 走行輪の中子破片

各ピースを固定していたボルト・ナットは
規定トルクで締付けられていた

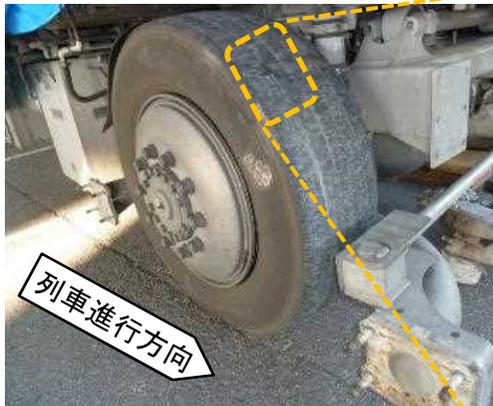
タイヤの損傷

深い貫通傷が1箇所あった

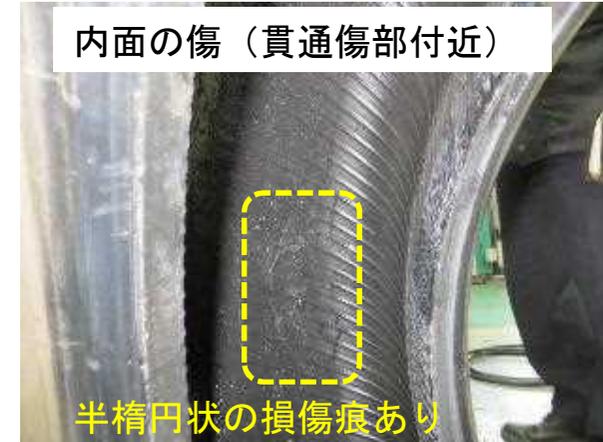
内面の傷（貫通傷部付近）

空気を込めると貫通傷から漏洩があり、それ以外に漏洩なし

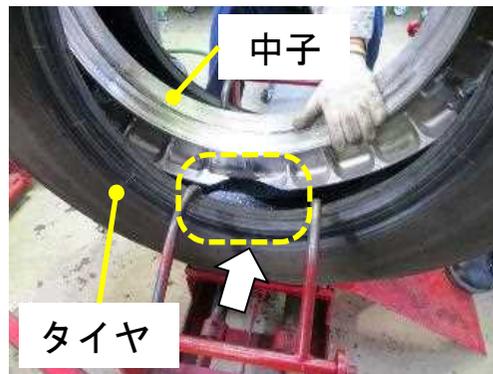
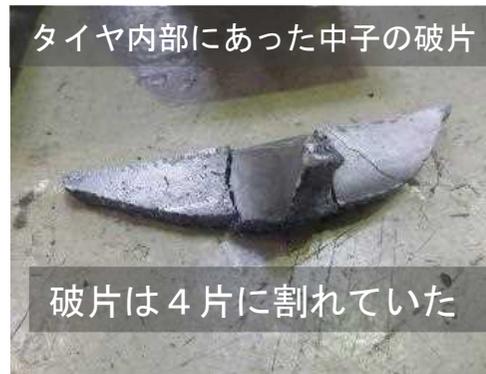
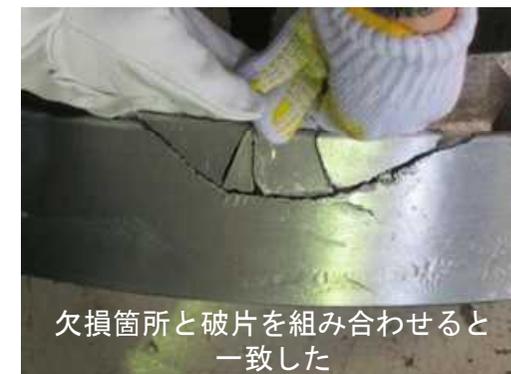
中子の損傷

タイヤ内部にあった中子の破片

○ 中子の一部が半楕円状に破損し、タイヤ内面に半楕円状の傷が見られ、傷の形状はほぼ一致。

○ 中子の破損形状とタイヤ内面の傷形状が類似する事から、接触した障害物がタイヤを貫通、中子に接触等し、中子の一部が破損、そこにタイヤ内面が強く押し付けられたと考えられる。

No. 1 タイヤは、先に破損したNo. 2 タイヤの損壊した中子の破片等を踏み付けた事により、貫通傷が生じてパンクしたものと考えられる。

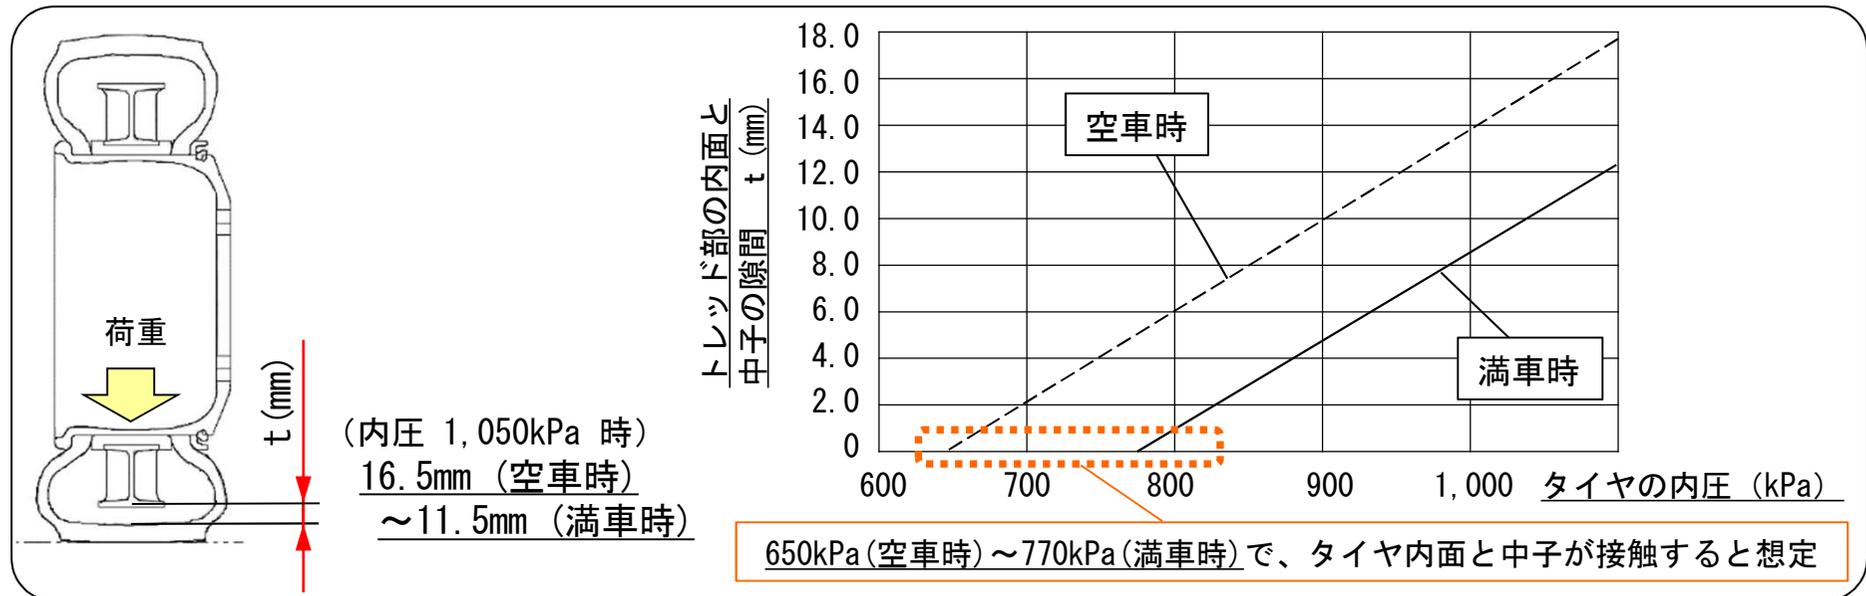
本件車両のタイヤ内面と中子との隙間（1 / 2）

同社の内規に交換する内圧の基準値は定めておらず、車両メーカーの台車取扱説明書に記載されている「内圧690kPa以下で使用されたもの」を交換する際の参考としていた。

内圧が690kPaよりも高ければ、770kPa以下であっても空気圧不足と判断されない可能性有。

仕様や特性に応じた適切な‘タイヤを交換する内圧の基準値’を定める必要がある。

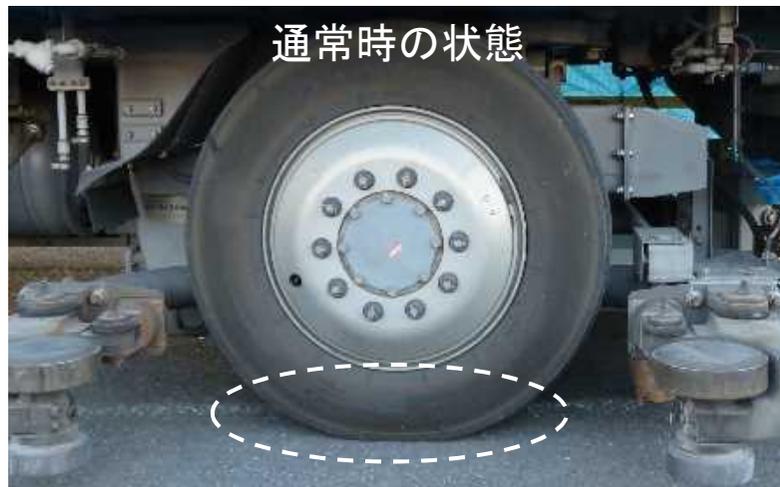
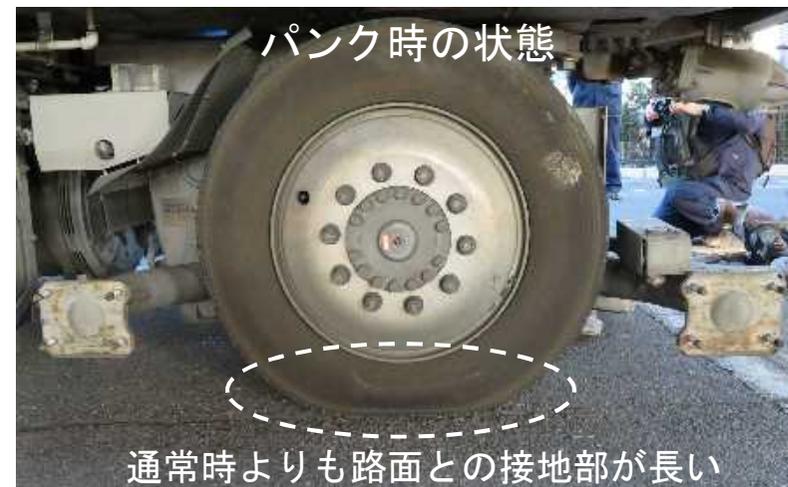
本件車両のタイヤ内面と中子との隙間（2 / 2）

- 通常時とパンク時のタイヤの外観上は目視による明確な判別が困難な場合もあると考えられる。
- 脱線には至っていないが、過去に内圧が極端に低いことが月検査時まで分からなかった事例あり。

空気圧低下の早期の把握は難しく、本事故と同様の結果が起き得た可能性が考えられる。

タイヤのパンクを早期に把握できるよう、パンクを検知する装置、あるいはタイヤの内圧を監視する装置を導入することが望ましい。

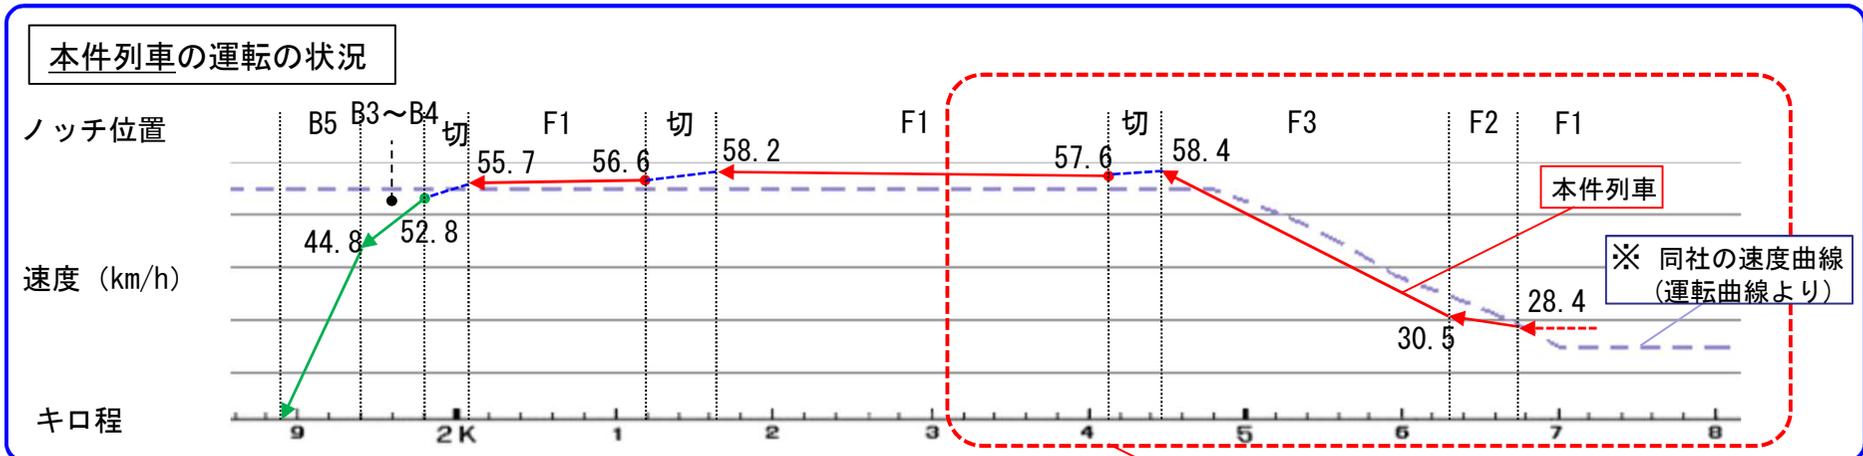
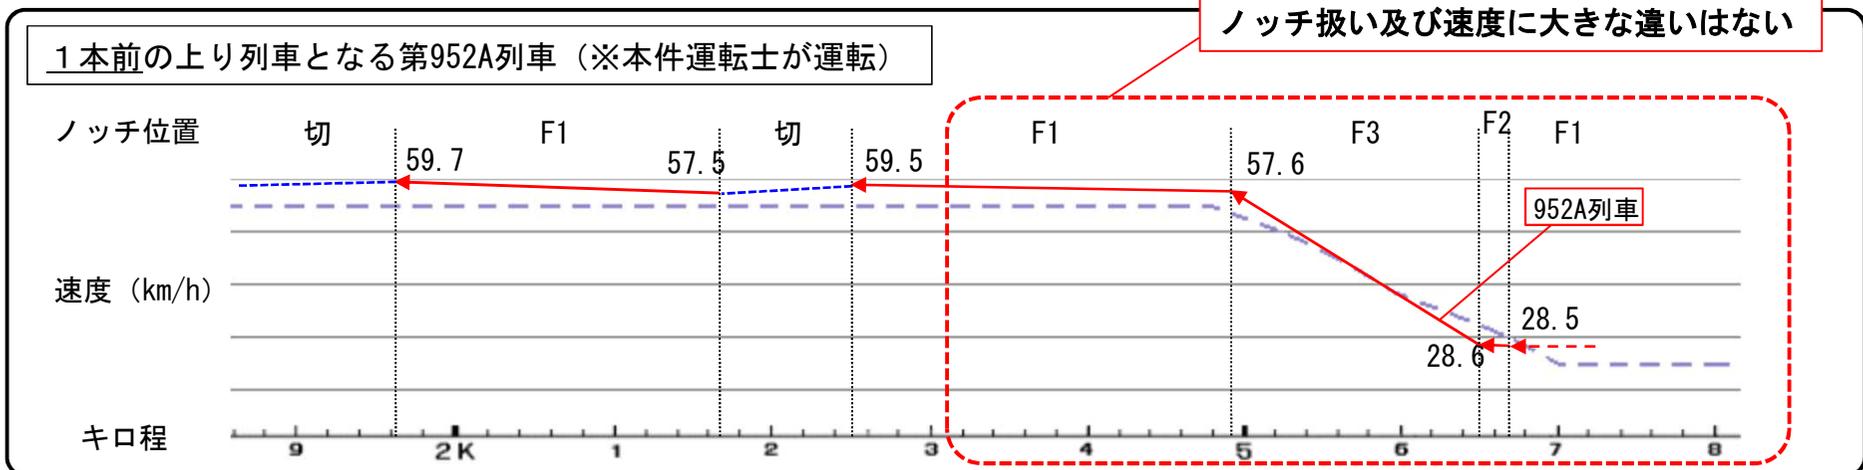
事故現場付近の本件編成の運転状況

運転操作と加減速の状況を比較して大きな違いはなく、本件運転士は本件車両のNo. 2タイヤの破損に気付かなかったと考えられる。

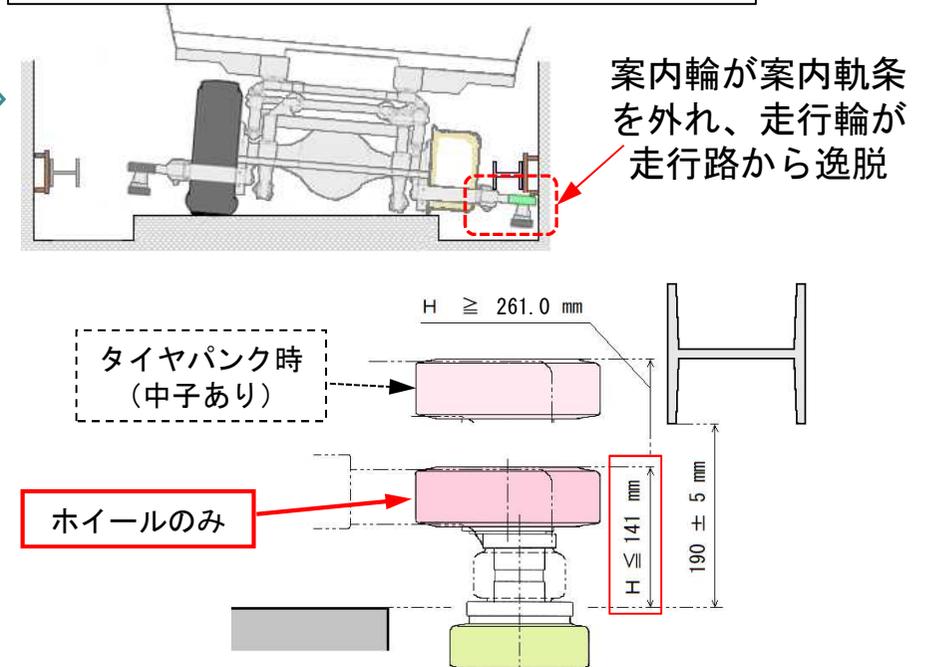
本事故後(タイヤ・中子なし) (イメージ)

- ホイールが走行路面と直接接地する状況となった場合、案内輪の上端高さは141mm。
- 案内輪が案内軌条から外れたのは、No.2タイヤが破損し、中子が損壊したことにより、案内輪上端の高さが案内軌条の下端より低くなったことによるものと推定。

案内輪が案内軌条から外れ、前軸の走行輪が走行路から逸脱したものと推定。
