鉄道事故調查報告書 〔概要版〕

~ 列車が曲線を通過中に軌間が大きく拡大したため、列車が脱線した事故 ~

鉄道事業者名:会津鉄道株式会社 事 故 種 類:列車脱線事故

発 生 日 時:令和元年12月24日 19時08分ごろ 発 生 場 所:会津線 弥五島駅〜塔のへつり駅間(単線)

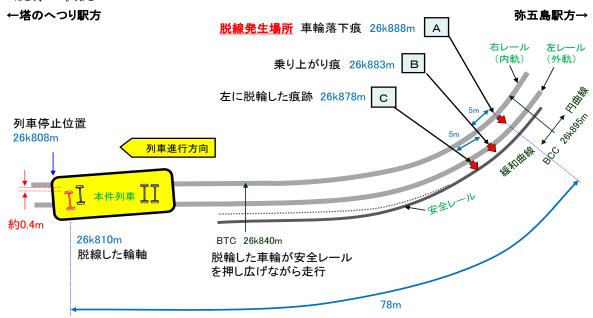
<脱線の状況>

停止後に車両を点検したところ、車両の前台車第1軸が左側に脱線していた。 列車には、乗客3名及び乗務員2名が乗車していたが、負傷者はいなかった。

本事故は、列車が半径200mの右曲線を通過中に、<u>軌間が大きく拡大したため</u>、前台車第1軸の右車輪が軌間内に落下したことによるものと考えられる。

軌間が大きく拡大したことについては、同曲線中で、<u>軌間変位が大きかったこと</u>に加え、<u>不良まくらぎ及びレール締結装置の犬くぎ浮きが連続していたこと</u>により、列車走行時の横圧によりレール小返りやレールの横移動が発生したことによるものと考えられる。

不良まくらぎ及びレール締結装置の犬くぎ浮きが連続していたことについては、<u>まくらぎ検査等で、軌間拡大に対する危険性を踏まえたまくらぎやレール締結装置の状態(不良の連続性や程度)を十分に把握できておらず、状態に応じた軌道整備が行われていなかった可能性があると考えられる。</u>

また、本事故の発生については、<u>木まくらぎからPCまくらぎへの交換計画はあっ</u>たものの、軌間拡大の危険性が高い急曲線が優先されず、本事故発生前に交換が完了していなかったことが関与した可能性が考えられる。

- (1) まくらぎ等の検査及び軌道整備の着実な実施
- (2) まくらぎの材質の変更

なお、上記の再発防止策については、運輸安全委員会の意見において記載している 事項であり、また、東北運輸局は、その内容を既に同社に周知し指導していることか ら、同社は今一度、<u>軌間拡大による列車脱線事故の防止について再考し必要な対策を</u> 実施する必要がある。
