京浜急行電鉄株式会社 本線 列車脱線事故 (令和元年9月5日発生)

鉄道事故調査報告書 説明資料

運輸安全委員会
令和3年2月

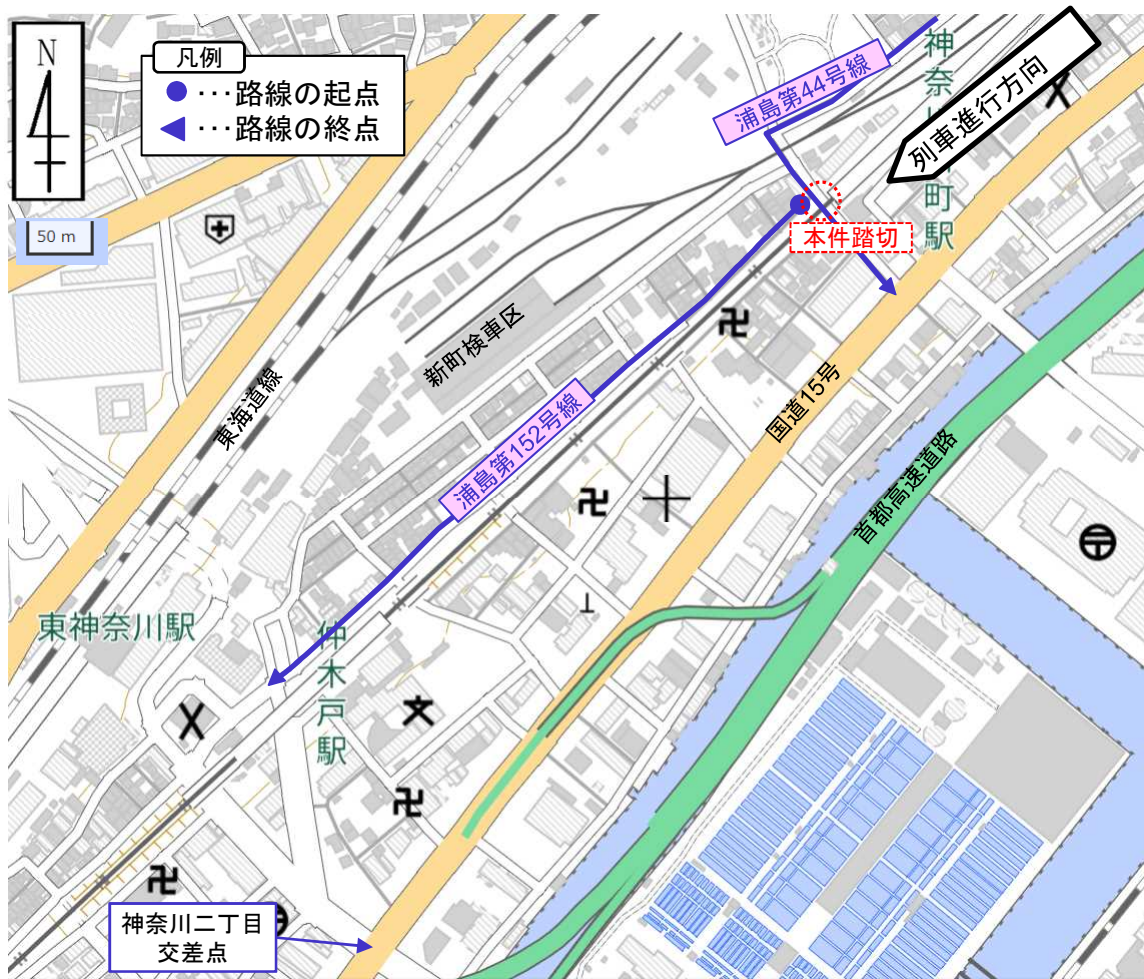
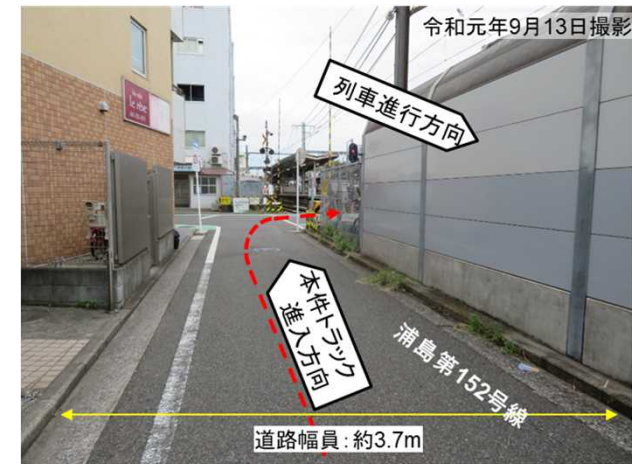
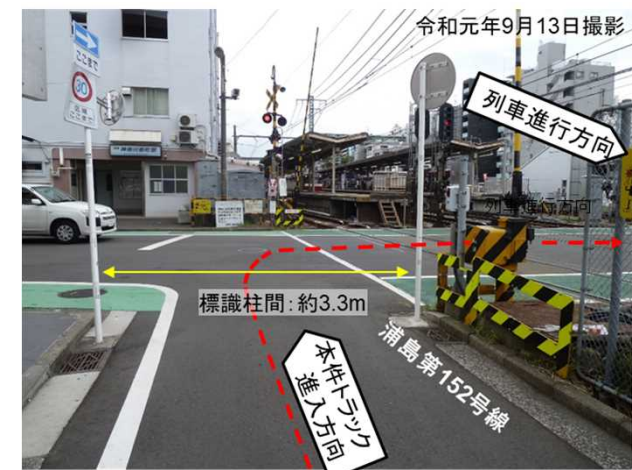
本件踏切に接続している道路の状況

横浜市が管理する市道浦島第44号線で、本件踏切右側の入口付近で、浦島第44号に接続（合流）する市道浦島第152号線が線路と並行している。

- 本件トラックが通行した浦島第152号について
 - ・ 自動車の幅や長さ等の大きさに関する交通規制はない。
 - ・ 本件踏切と交差する浦島第44号に接続する付近では、道路幅が約3.7m、道路標識柱間は約3.3mと道路幅より狭くなっている。
(本件トラックの幅は2.49mで、約0.8mの余裕しかない)
 - ・ 浦島第44号の幅員は、約11.1mで、本件トラックの長さが11.9m

- ・ 本件トラックが浦島152号から右左折する場合、本件トラックの後端が道路標識付近を通過する前に旋回動作を開始する必要があった
 - ・ 踏切に進入する際道路標識と接触していること等からも、短時間での右左折は困難であった

自動車の幅や長さ等の大きさに関して交通規制を設けるなど、通行が困難となる自動車が誤って市道浦島第152号線に進入することを防止するための措置を講じることが必要である。

浦島第152号線の終点方である仲木戸駅周辺において、大型車の進入を抑制するための案内や、迂回経路を示す案内標識を設置。

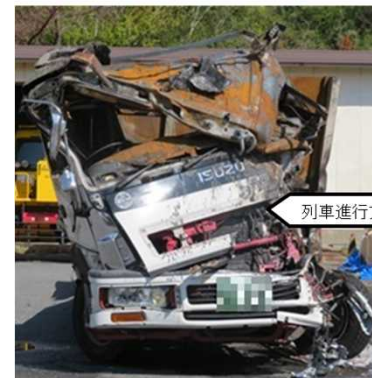
前面

本件トラックの主な損傷状況は、本件列車が衝突したことによるものと見られる損傷及び変形が荷台の左側側面の中央部付近にあった。また、衝突後に本件列車の1両目の台車が乗り上げたことによるものと見られる損傷及び変形が助手席部から運転席部にかけてあり、車内は焼損していた。

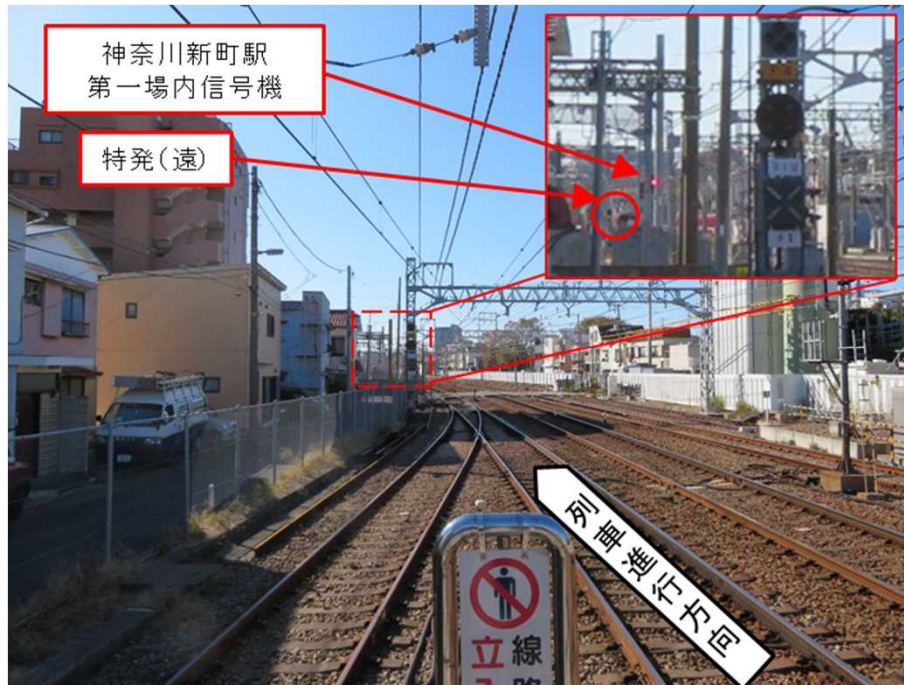
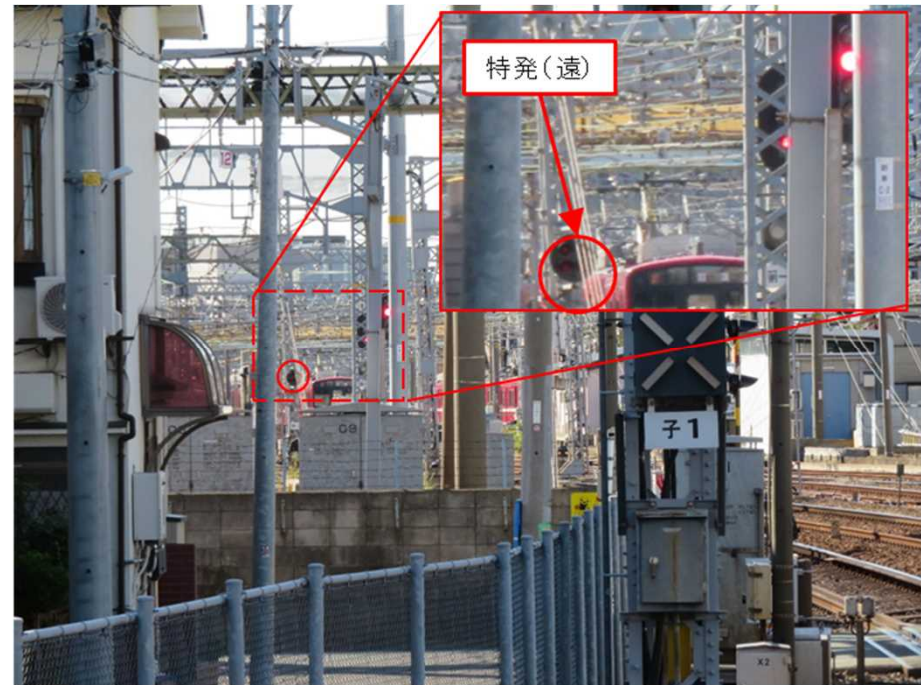
本件踏切の特発は、区間の最高運転速度は120km/hで、同社で定める120km/h時の標準ブレーキ距離（517.5m）が「接近する列車が当該列車の進路を支障する箇所までに停止することができる距離」として、踏切までの距離が517.5m以上となる地点より特発が確認できることを要件としており、本件踏切の特発（遠）は、本件踏切より約570m手前の位置で視認できるよう設置。

本委員会の調査で、約572m手前で視認が可能であることを確認。また、添乗調査（夜間）では、架線柱等により、特発（遠）の明滅状態が瞬間的ではあるが断続的に遮られる場面があった。

- ・ 特発の動作開始から、本件列車が特発（遠）を視認できる位置に到達するまでの約718mの間は、本件運転士に伝達する仕組みがなかった。
- ・ 本件踏切までに停止するためには、特発（遠）の視認が可能となる位置に到達後、標準ブレーキ距離（517.5m）では約1.5秒以内に非常ブレーキの操作が必要な試算となり、特発（遠）の設置位置は、運転士の確認に要する時間が十分に考慮されていなかったと考えられる。
- ・ 列車添乗による調査の際、本件踏切までの間にある架線柱等により、特発（遠）の明滅状態が瞬間的ではあるが断続的に遮られる場面があった。
- ・ 特発は通常時は滅灯しており、踏切支障が発生したときなど、予期しないタイミングで停止信号を現示する特殊性がある 等

本事故においては、予期しないタイミングで停止信号を現示する特殊性がある特殊信号発光機に対し、即座に反応することは困難であったと考えられることから、設置する際には、支障する箇所までに停止することができる距離以上の地点において確実にブレーキ操作が行われるように、制動距離等に加え、運転士が特殊信号発光機の動作を視認してブレーキを操作するまでに要する時間も考慮し、特殊信号発光機の建植位置や数を適切に配置することが必要である。

特殊信号発光機の設置ルールを見直し、従来の「非常制動で停止できる距離以上から視認できる位置」に、余裕を加えた距離以上から視認できる位置とした。

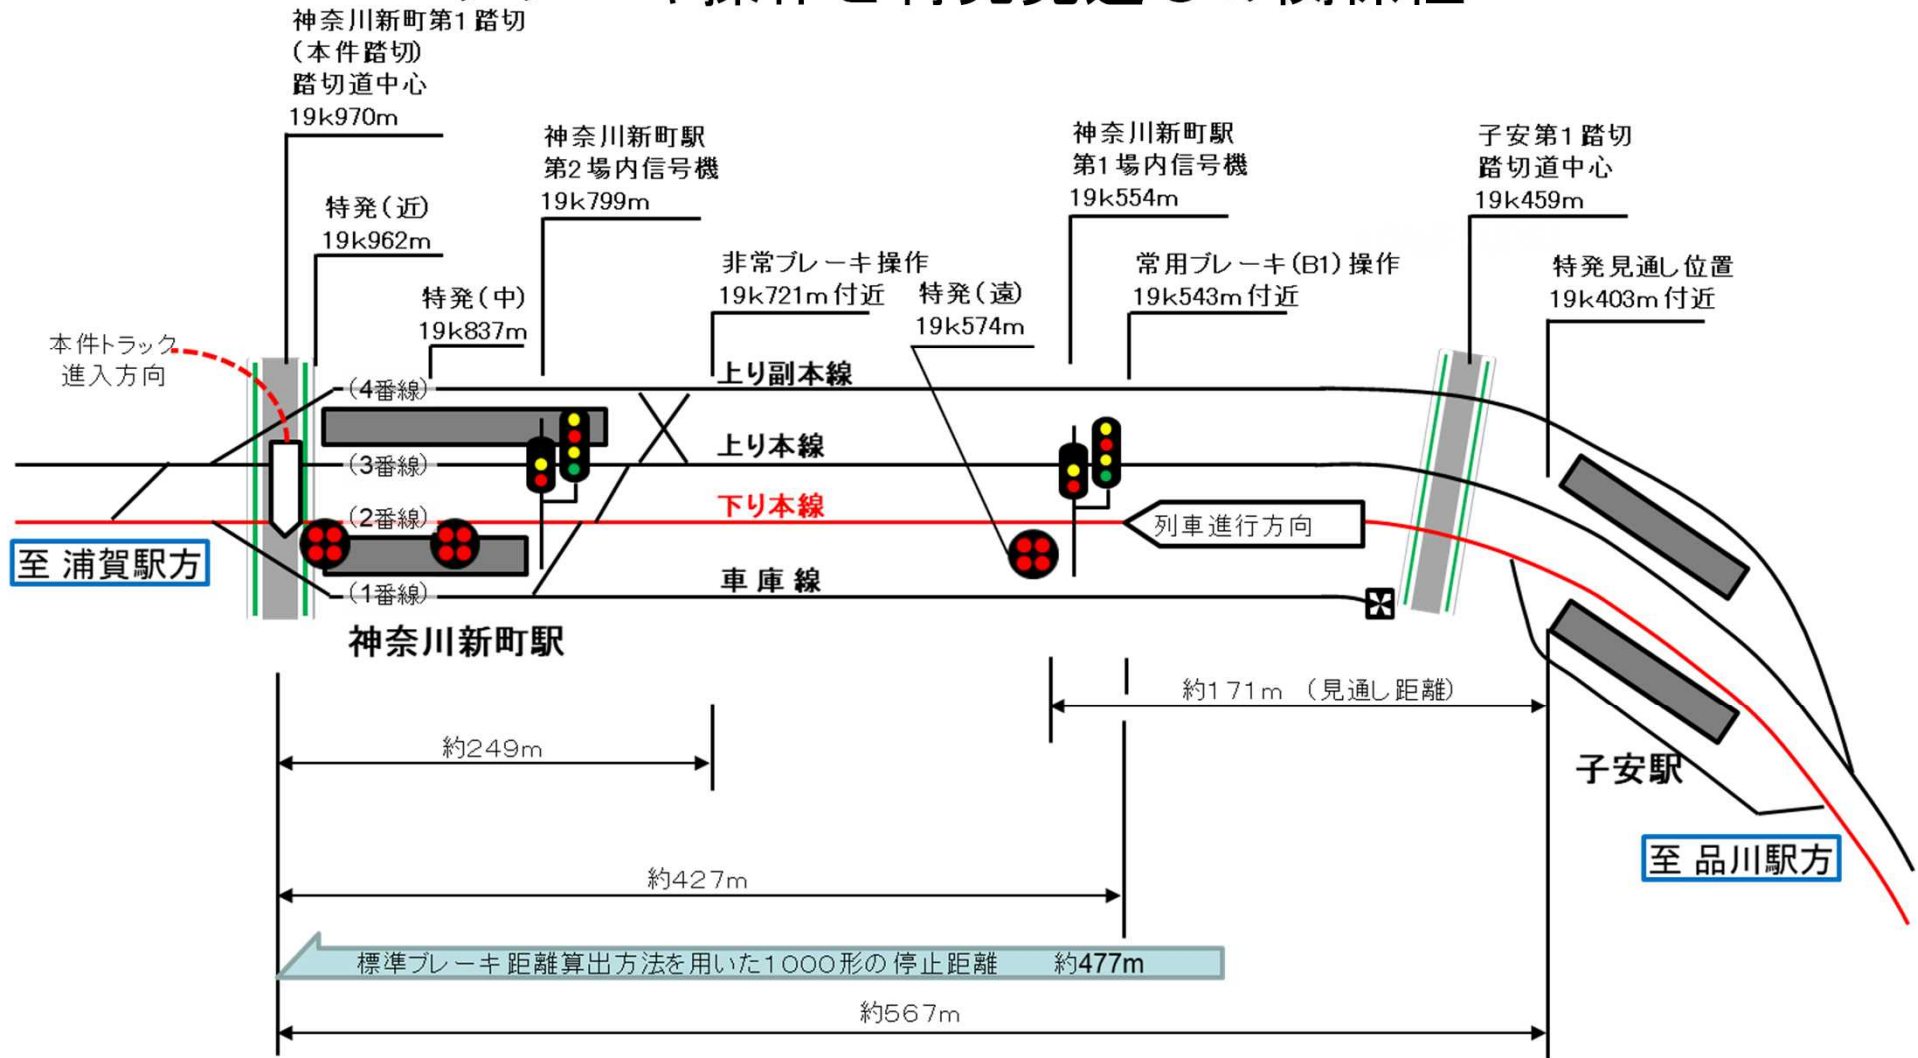
ブレーキ操作と特発見通しの関係性

- 最初の常用ブレーキ操作
 - 本件踏切（縁端）まで約422mの位置で、特発（遠）の視認可能となる位置から約140m走行。
- 非常ブレーキの操作
 - 本件踏切（縁端）まで約244mの位置。

- 1000形の非常ブレーキによるブレーキ距離※は約477m
(※120km/h時の試算で空走距離を除く)

常用ブレーキを操作した時点で、非常ブレーキを操作していたとしても本件踏切までには停止できなかった。

常用ブレーキを操作した時点で、速やかに非常ブレーキにより緊急停止手配をとっていれば、衝突時の速度を低減できた可能性が考えられる。しかし、同社では、「特殊信号の現示があったときは、速やかに停止するもの」と定めの下、列車を停止させる時は常用ブレーキを原則とし、特発の停止信号現示があった時の常用ブレーキ又は非常ブレーキの使い分けについては、速度・距離など状況を考慮し運転士の判断に委ねており、運転取扱実施基準および電車運転士作業基準においても使用するブレーキについて明文化されていなかったことが関与した可能性が考えられる。

また、速やかに非常ブレーキにより緊急停止の手配をとることで、衝突時の速度を低減できた可能性が考えられることから、特殊信号発光機の停止現示を確認した際のブレーキ操作について、特殊信号発光機の設置状況を踏まえつつ、非常ブレーキを含め、基本的なブレーキの操作方法に関して具体的な取扱いを定め、それに基づき運転士を指導・教育することが望まれる。

特殊信号発光機の停止現示を認めた際のブレーキ取扱いについて、直ちに非常ブレーキを使用し、停止することとし、全運転士に対し、教育訓練を実施。

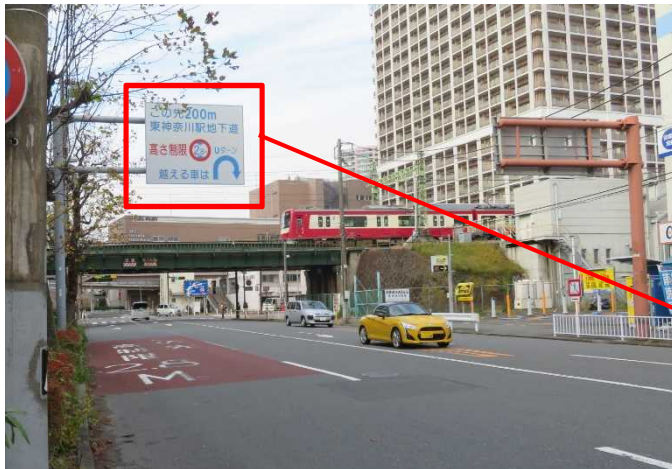
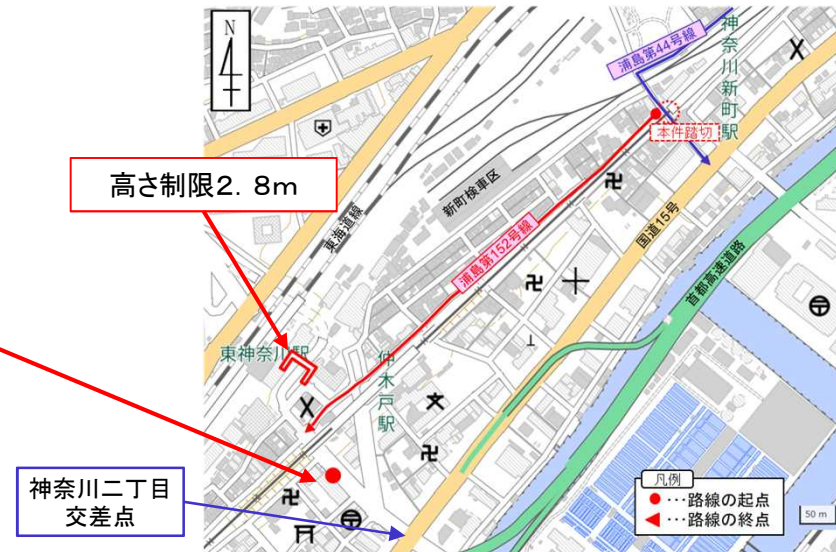
- (経路の途中で) 神奈川二丁目交差点から仲木戸駅に向かう道路の左側に「高さ制限 2.8mを越える車はUターン」と記載された案内標識が設置

経路を使用した理由は、明らかにすることはできなかった。
