～ 列車が曲線を通過中に軌間が大きく拡大したため脱線した事故 ～

鉄道事業者名：富山地方鉄道株式会社

事故種類：列車脱線事故

発生場所：本線 ^{ひがししんじょう} 東新庄駅構内（富山県富山市）

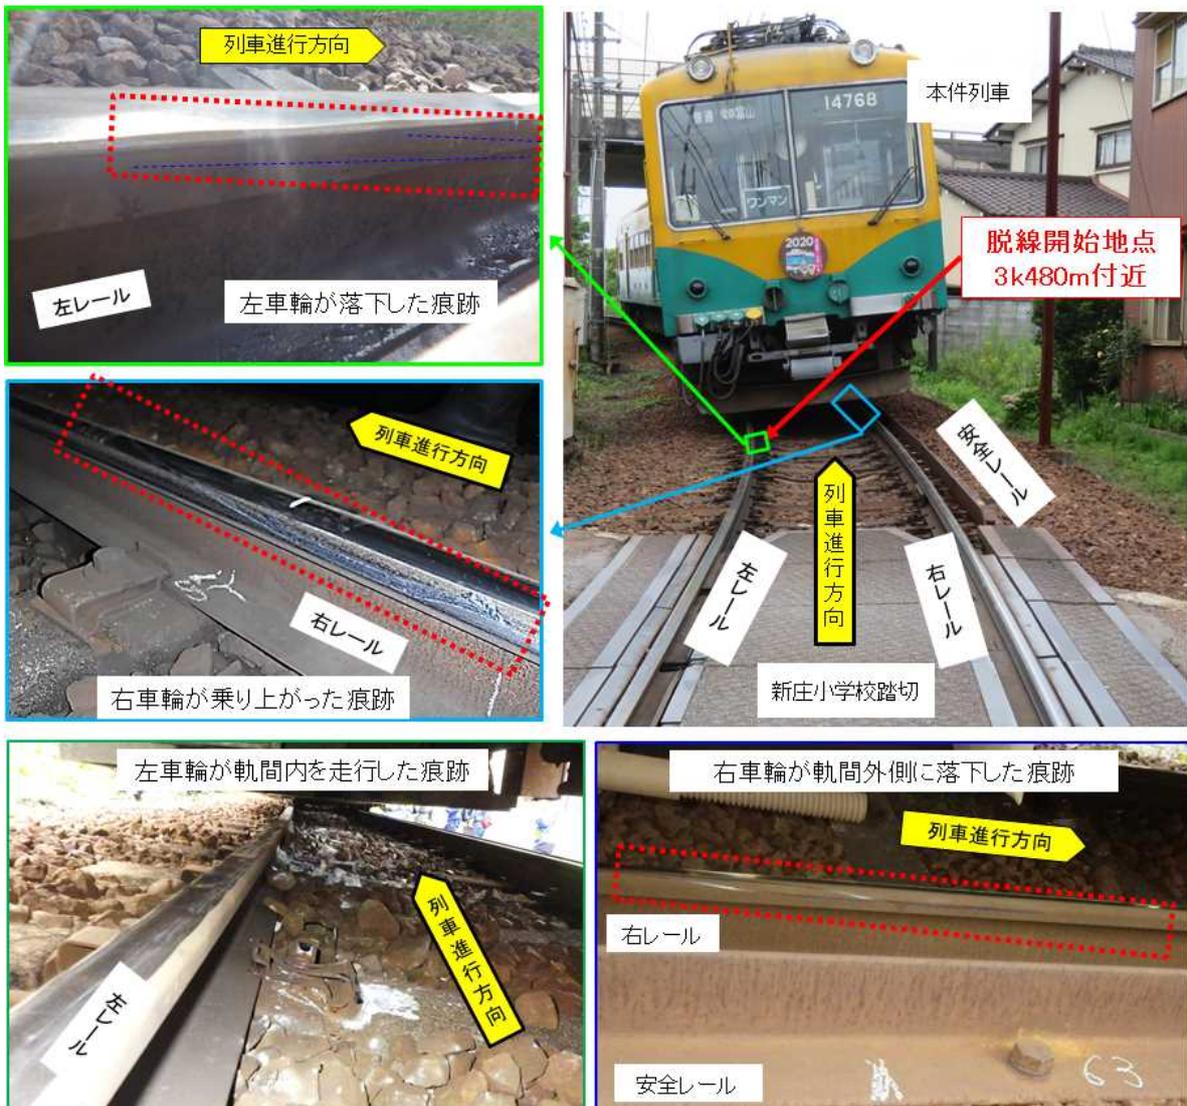
<脱線の状況>

列車停止後、車両を確認したところ、先頭車両の前台車第1軸が右側に脱線し、後部車両の前台車全軸と後台車第1軸が右側に脱線していた。

本事故は、列車が半径181mの左曲線を通過中に、軌間が大きく拡大したため、前台車第1軸の左車輪が軌間内に落下したことによるものと考えられる。

軌間が大きく拡大したことについては、静的な軌間変位が整備基準値を超過していた同曲線中で、レール締結装置の不良が連続していたことにより、列車走行時の横圧によりレールの横移動や小返りで軌間が動的に拡大したことによるものと考えられる。

軌道変位の管理を適切に行うため、整備基準値超過から保守までの期限や、その期限の軌道変位進み量を考慮した整備基準値の設定を行うことが望ましい。

まくらぎ及びレール締結装置等の軌道部材の状態によって列車走行時の動的な変位量が想定よりも大きくなる可能性を十分に考慮し、より入念に軌道部材の保守管理を行う必要がある。

まくらぎやレール締結装置等の状態について適正な判定や措置が可能となるよう、マニュアル等の整備を進めるとともに、まくらぎ検査時及び線路の巡視時に、その状態を正確に把握する必要がある。また、計画的な保守を実施するため、軌道部材の交換履歴を把握する必要がある。

列車の走行安全を確保するため、安全管理体制や保守計画の抜本的な見直し等の措置を講じて軌道の整備・維持の管理体制を確実に構築し、整備基準値超過箇所を改善する必要がある。
