～第4種踏切道において発生した、列車と歩行者との衝突による死亡事故～

鉄道事業者名：北海道旅客鉄道株式会社

事故種類：踏切障害事故

内藤踏切道（第4種踏切道：踏切遮断機及び踏切警報機なし）

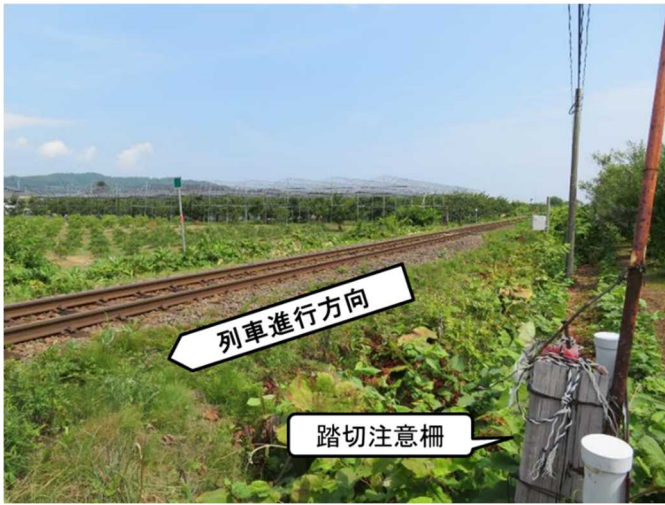
< 歩行者進入側から見た列車の見通し状況 >

本事故は、踏切遮断機及び踏切警報機が設けられていない第4種踏切道である内藤踏切道に列車が接近している状況において、歩行者が同踏切道内に進入したため、列車と衝突したことにより発生したものと考えられる。

列車が接近している状況において、同歩行者が同踏切道に進入し、歩行し続けた理由については、同歩行者が死亡しているため詳細を明らかにすることはできなかった。
