～貨物列車が駅構内で推進運転している際に過大な圧縮自連力が作用したため貨車が脱線した事故～

鉄道事業者名：日本貨物鉄道株式会社

事故種類：列車脱線事故

発生日時：令和3年7月24日 10時05分ごろ

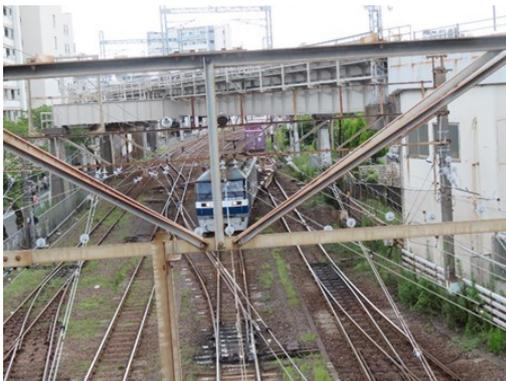
現場付近の状況

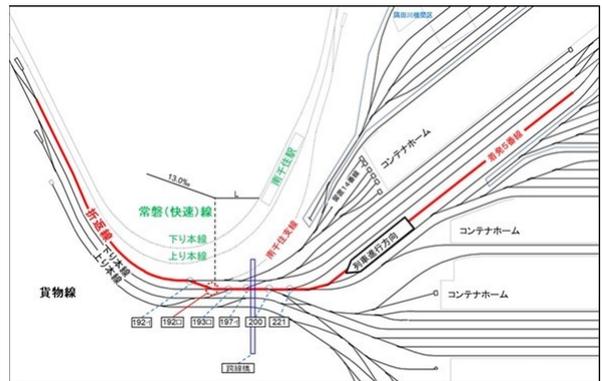
列車の運転状況

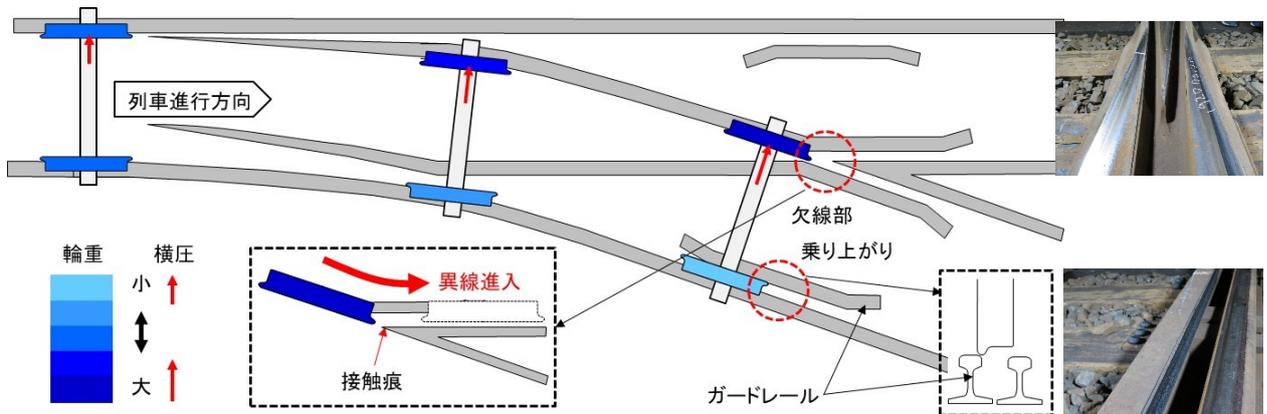
停止後、運転士が列車から降りて確認したところ、列車は、3両目（両数は機関車から数える。）の前台車全2軸が脱線していた。

脱線の状況

本事故は、19両の貨車を連結した列車が、推進運転により走行した際に、3両目の貨車の前台車前軸の右車輪が、分岐器のクロッシング部で分岐線側のガードレール

に乗り上がり、その後、左車輪が異線側に進入したため、脱線したものと考えられる。右車輪が分岐器のクロッシング部で分岐線側のガードレールに乗り上がったことについては、空車状態の貨車が分岐器付近を走行した際に、車体が水平方向に変位し、貨車の連結器首振り角が拡大した状態で過大な圧縮自連力が生じたことによって、前台車前軸の横圧が増加するとともに同右車輪の輪重が減少したことから、クロッシングの欠線部で貨車の右車輪の背面が分岐線側のガードレールに乗り上がったと考えられる。

JR貨物は、過大な圧縮自連力が生じないための対策として作業標準等に定めている推進運転時のマスコン主ハンドル操作及び荷重選択スイッチに関する取扱方法を運転士に正しく理解させるため、改めて教育するとともに、遵守するよう指導する必要がある。また、分岐器リード部の曲線半径を大きくし、分岐器の連結器首振り角を小さくすることによって、輪重値がゼロとなる圧縮自連力の値を大きくでき、推進運転時の脱線に対する安全性が向上することから、JR貨物は分岐器の設置箇所や周辺の配線状況を考慮した上で、分岐器リード部の曲線半径が大きくなるような改良について検討することが望まれる。

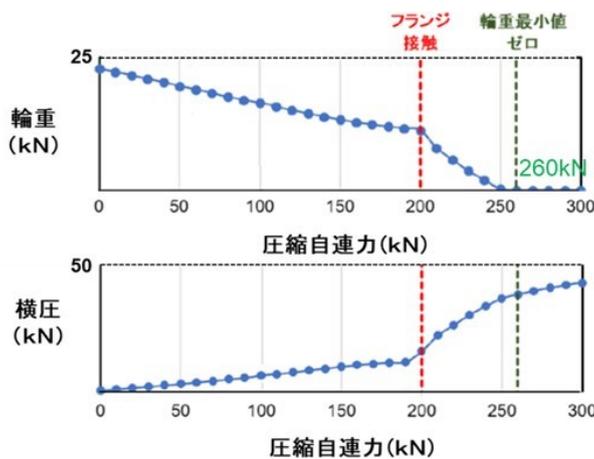
圧縮自連力－輪重・横圧の解析結果

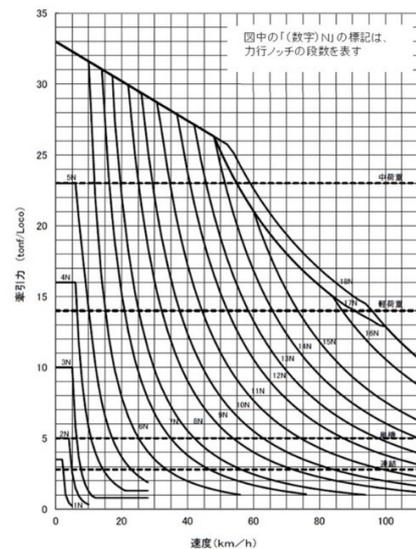
過大な圧縮自連力が生じたことについては、推進運転開始以前の荷重選択スイッチの設定が定められたものでなかったこと、3両目の貨車の前台車が192口号分岐器のクロッシング部付近を走行する直前において、運転速度に関しては、速度超過はなかったものの、列車の運転士が推進運転時の運転取扱いのルールが本件列車に対しては適用されないものと理解していたことや、速度や停止位置に意識が向いていたことが関与し、マスコン主ハンドル操作について、定められた操作を行っていなかったことによるものと考えられる。

本件機関車の速度－牽引力特性
