～列車が倒木に衝突して、脱線した事故～

鉄道事業者名：東日本旅客鉄道株式会社

事故種類：列車脱線事故

発生日時：令和3年7月5日 21時35分ごろ

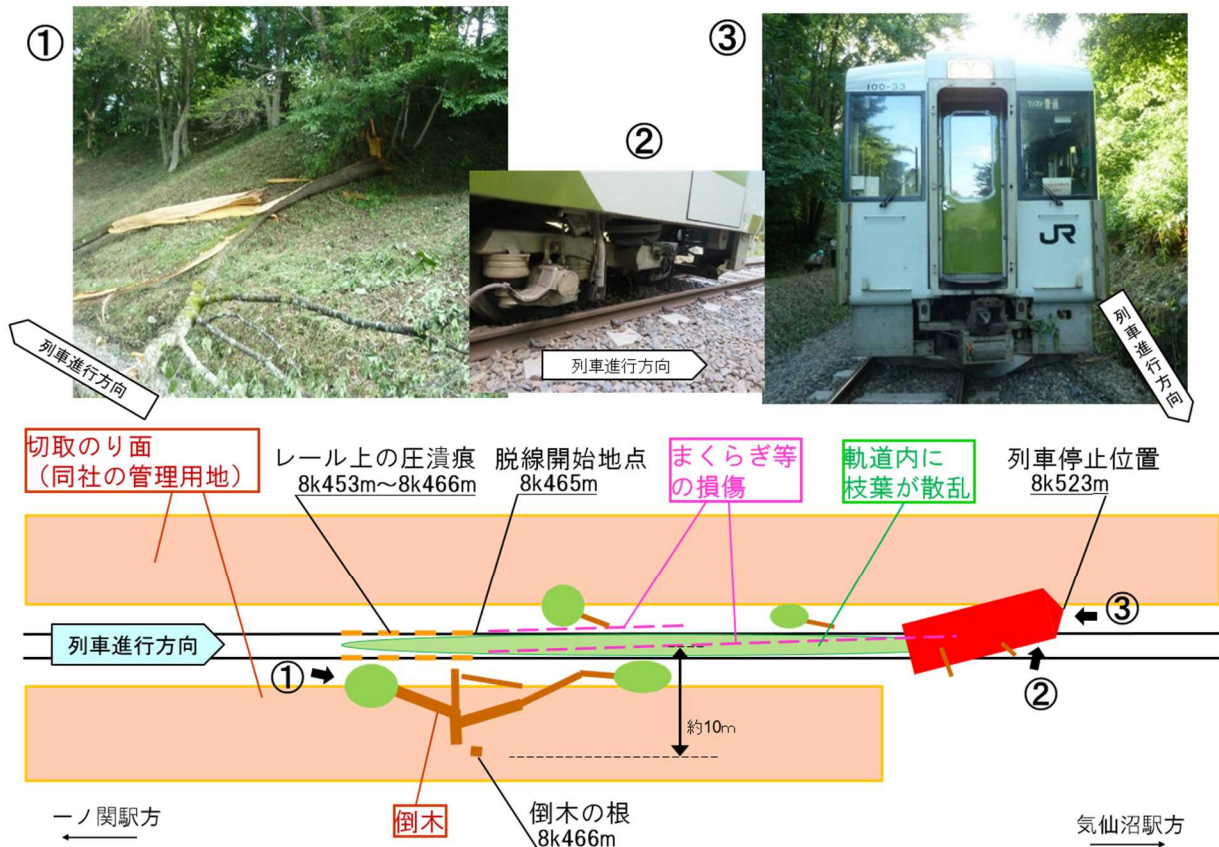
<事故現場周辺の概況>

列車の運転士は、周囲が暗い中、真滝駅～陸中門崎駅間を速度約67km/hで走行中に、前方に倒木を発見し、非常ブレーキを操作したが間に合わず、列車は倒木に衝突し、前台車の全2軸が進行方向左側に脱線した。

本事故は、建築限界内に入って列車の進路を支障していた倒木と列車が衝突したため、列車が倒木に乗り上げ、倒木を巻き込んで脱線したものと推定される。

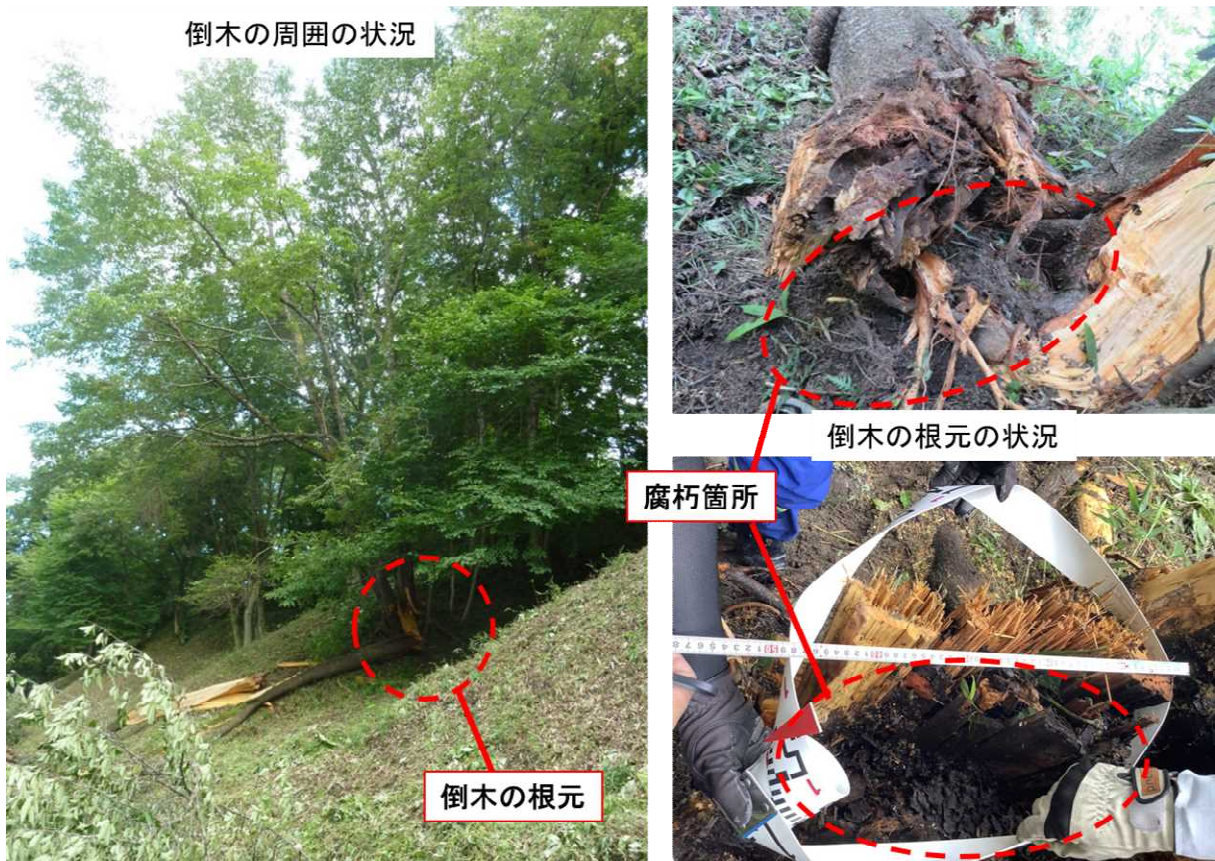
<倒木の根元とその周辺の状況>

倒木が建築限界内に入って列車の進路を支障していたことについては、列車進行方向右側の切取りのり面上に生育していた樹木が腐朽の進行により一部空洞化した根元付近で幹が折れて線路方向に倒壊したものと推定される。

本件樹木のように複数の幹が一株となって生育する樹木の場合は、幹の間等をより詳細に調査することが必要であり、本件樹木の事例を追記するなど、マニュアルの見直しを行って周知を図る必要があると考えられる。

また、樹木管理においては、樹木の専門家を活用し、目視による観察に加え、必要により木槌打診や鋼棒貫入等による詳細な調査を実施することが望ましい。
