日暮里・舎人ライナー 列車脱線事故

(令和3年10月7日発生)

鉄道事故調査報告書 説明資料

運輸安全委員会
令和5年2月

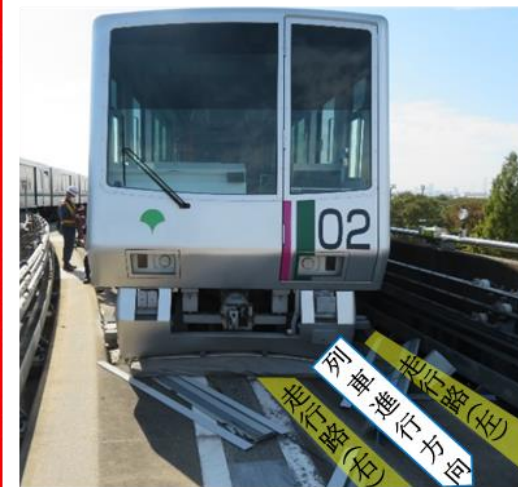
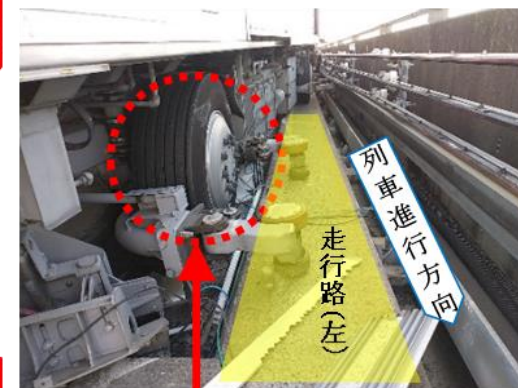
走行輪が走行路から脱落
(列車脱線事故)

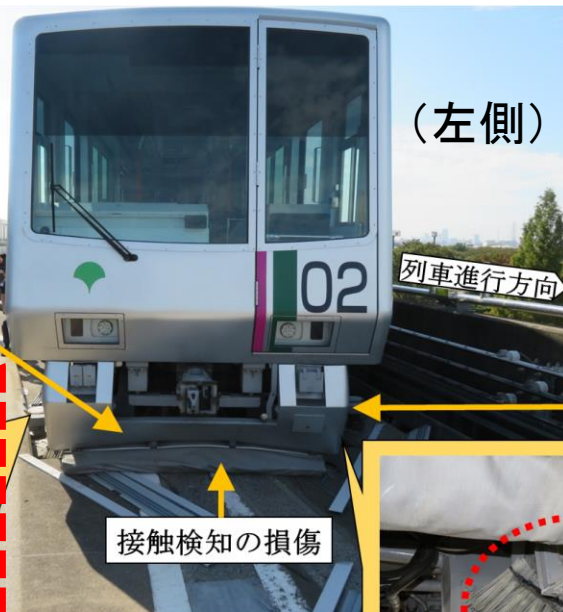
スカートの損傷

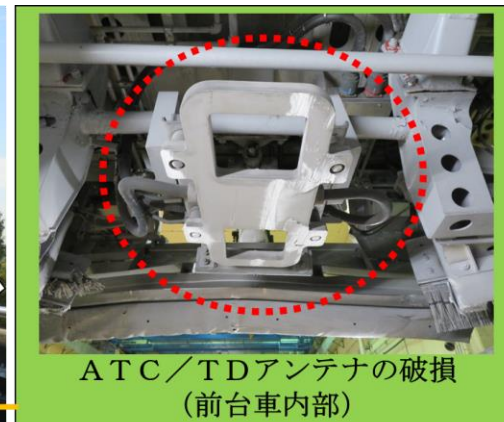
ATC/TDアンテナの破損
(前台車内部)

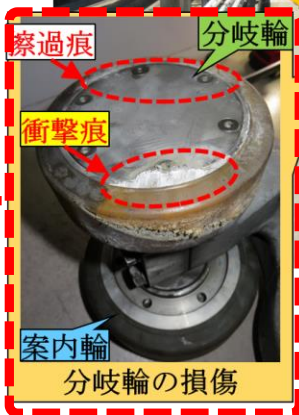
前台車・右側
の分岐輪

擦過痕

衝撃痕

分岐輪の損傷

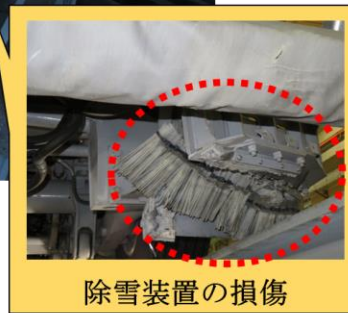
接触検知の損傷

除雪装置の損傷

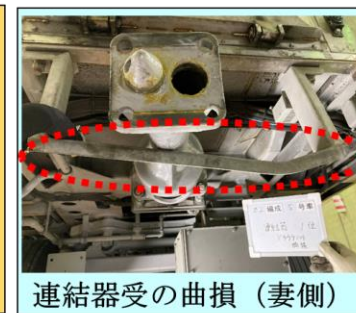
連結器受の曲損 (妻側)

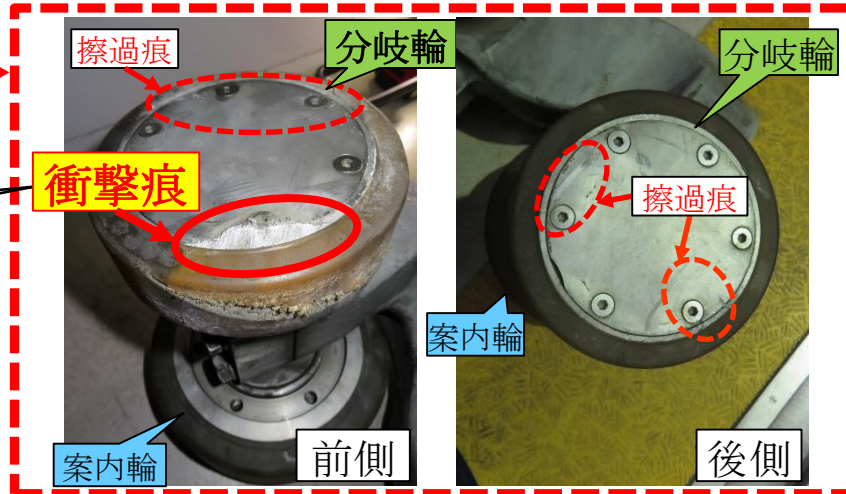
同分岐輪にのみ**衝撃痕**
が認められた

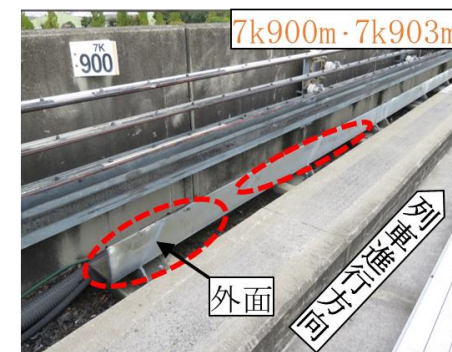
▲ : 固定案内板(外面) 擦過痕

- **H形鋼** → 案内輪が通常接触しない内面に擦過痕あり。また、フランジ部が変形。
- **固定案内板** → 分岐輪が通常接触しない外面に擦過痕あり。

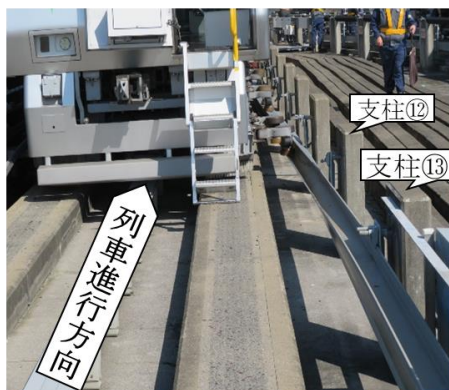
■ : 案内軌条 湾曲・脱落(7K863m~7k903m)

脱線に至る過程については、上記の地震動により列車がロール方向に大きく揺すられ、1両目前台車の右側分岐輪が案内軌条に乗り上げ、案内軌条が脱落した。その影響で、同台車は走行路の右寄りを走行したため、その先の走行路左側に設置された固定案内板の外側に同台車の左側分岐輪が逸脱し、脱線したものと考えられる。

事故現場付近は、地震動の影響により列車の案内輪や分岐輪が案内軌条に乗り上げないようにするための対策を講ずる必要がある。また、事故現場付近以外も、対策が必要な場所には同様の措置を講ずることが望まれる。

- (1) 同局は、事故現場付近の施設に、地震動の影響により列車の案内輪や分岐輪が案内軌条に乗り上げないようにするための対策を講ずること。
- (2) 同局は、震度5弱以上の地震発生時は全区間の車両及び施設の状態を確認し、その確認が完了するまでは再送電を行わないといった乗客の安全確保を最優先とした避難誘導の方法や手順を整理し、異常時対応マニュアルにも記載して、関係員に周知徹底すること。

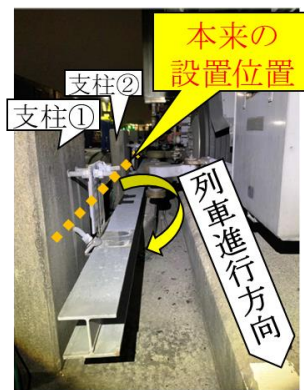
▼ : 案内軌条(内面) 擦過痕

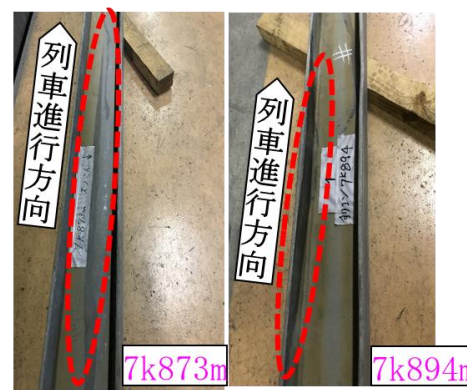
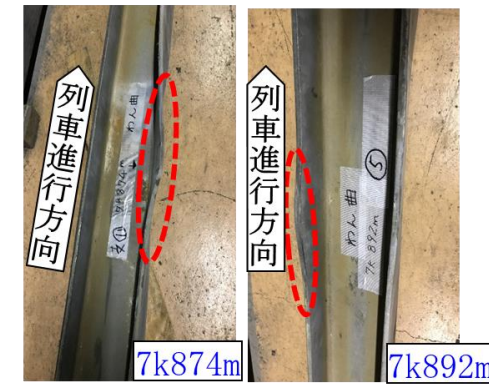
● : 案内軌条(フランジ部)変形
