～分岐器の転てつ棒が折損したため、列車が脱線した事故～

鉄道事業者名：伊予鉄道株式会社

事故種類：列車脱線事故

発生場所：横河原線 見奈良駅構内（愛媛県東温市）

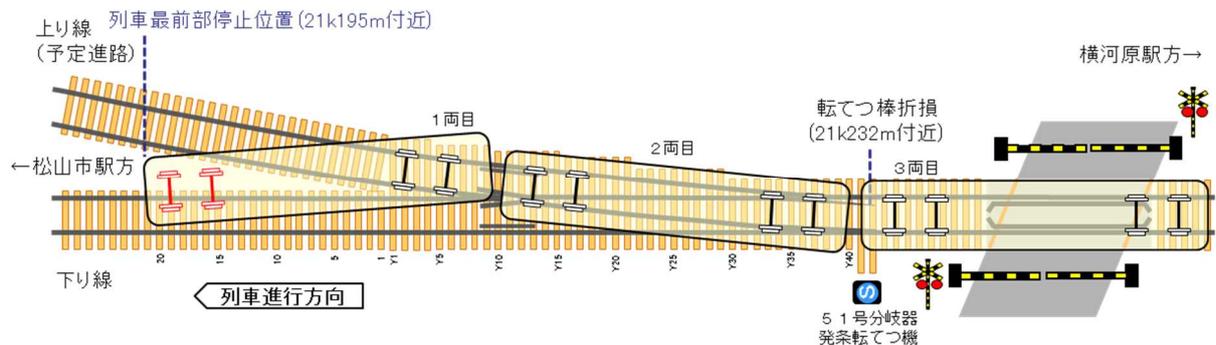
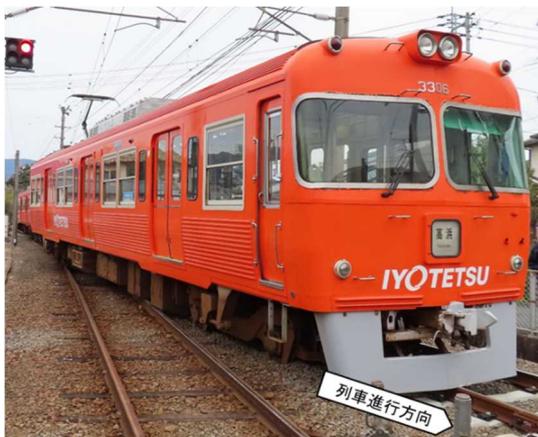
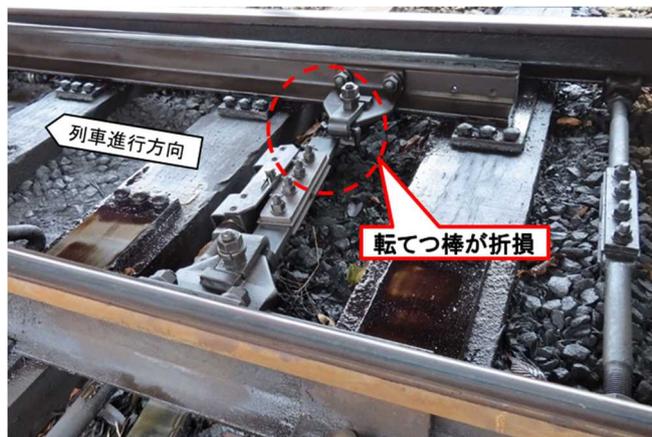
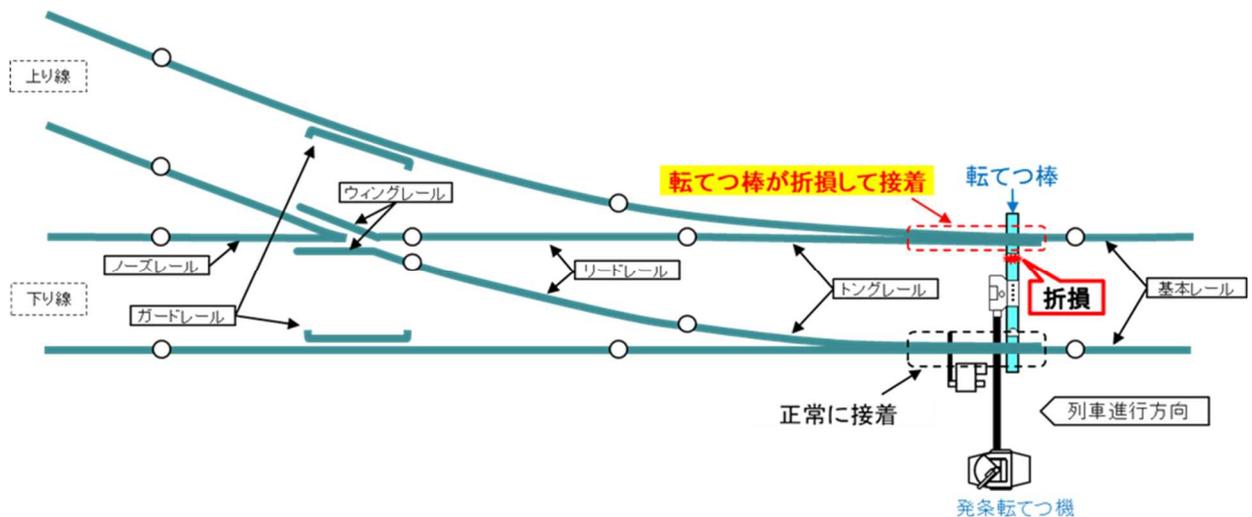
本事故は、発条転てつ機の転てつ棒が折損していたことによって左右トングレールが左右基本レールにそれぞれ接着しているところに、運転士が上り場内信号機の警戒信号の現示を確認し、列車が分岐器に対向で進入したため左右トングレールの間に1両目の前台車全2軸の左右車輪フランジが入り込む状態となり、分岐器のポイント部において同台車第1軸が予定していた進路とは異なる下り線に、同台車第2軸が上り線に進入したことによって同台車全2軸が脱線したと考えられる。

転てつ棒が折損したことについては、転てつ棒の破断面の上面角部2か所の溶接止端部における溶着部と未溶着部の境界を起点として疲労亀裂が発生して破断面の中央部まで進展し、破断面の下側が塑性変形を伴わずに破断したと推定される。

転てつ棒に疲労亀裂が発生したことについては、事故が発生した分岐器を列車が背向で通過するたびに右トングレールの前端側が浮き上がって本件転てつ棒の鉄板に溶接されたU字型突起物を持ち上げ、右側の転てつ棒上面を右基本レール底面に打ち付けていたためと考えられる。

同社は、定期検査で浸透探傷検査を全ての転てつ棒に対し実施していたが、転てつ棒の塗料を剥がさずに浸透探傷検査を実施していたことによって、浸透液が亀裂に十分に浸透しておらず、亀裂を示す指示模様が現れていなかったため亀裂を発見できなかった可能性が考えられる。

上り場内信号機が警戒信号を現示したことについては、通常であれば本件分岐器の左右トングレールが定位側に転換しない限り、上り場内信号機は、停止信号を現示するはずであるが、転てつ棒が折損したことによって左右トングレールが左右基本レールに接着していたものの、事故が発生した分岐器には、右トングレールの接着を検知する回路制御器が設置されていなかったため、右トングレールが右基本レールに接着していたことを検知できず、回路制御器が左トングレールの接着のみを検知し、上り場内信号機が警戒信号を現示したと推定される。

転てつ棒は、左右のトングレールをつなぐ重要な部材であり、転てつ棒が折損すると左右のトングレールが連動して動かなくなるため、列車が脱線する危険な状態となることから、転てつ棒に疲労亀裂が発生することを防止するとともに、疲労亀裂が発生した場合は、折損に至る前に亀裂を早期に発見して適切な保守を行う必要がある。

転てつ棒に疲労亀裂が発生することを防止するには、分岐器の定期検査において転てつ棒の上面を確認し、転てつ棒の上面の黒皮が剥がれる等の基本レール底面との接触痕が認められる場合には、基本レール底面と転てつ棒上面が接触する原因を分析して適切な対策を実施することが望ましい。

また、転てつ棒の疲労亀裂を確実に発見するには、分岐器の定期検査において目視で転てつ棒の表面の亀裂の有無を注意深く観察し、定期的に浸透探傷検査を実施する必要がある。さらに、浸透探傷検査の実施に当たっては、浸透液が亀裂に確実に浸透するように転てつ棒の塗料を剥がす等、適切な前処理を実施する必要がある。
