鉄道事故調查報告書 〔概要版〕

~第4種踏切において発生した、列車と歩行者との衝突による死亡事故~

鉄道事業者名:西日本旅客鉄道株式会社

新屋第4踏切道(第4種踏切道:遮断機及び警報機なし)

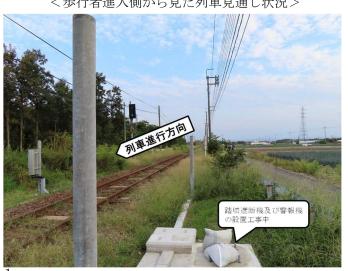
<歩行者進入側から見た新屋第4踏切道の状況>

歩行者 進入方向

交通規制標識

踏切警標

踏切とまれ標

踏切注意柵

本事故は、踏切遮断機及び踏切警報機が設けられていない第4種踏切道である新屋第4 踏切道に列車が接近している状況において、歩行者が同踏切道内に進入したため、列車と 衝突したことにより発生したものと認められる。
