～線路内に落下した石に列車が衝突して脱線した事故～

鉄道事業者名：四国旅客鉄道株式会社

事故種類：列車脱線事故

予土線 半家駅～江川崎駅間（単線）

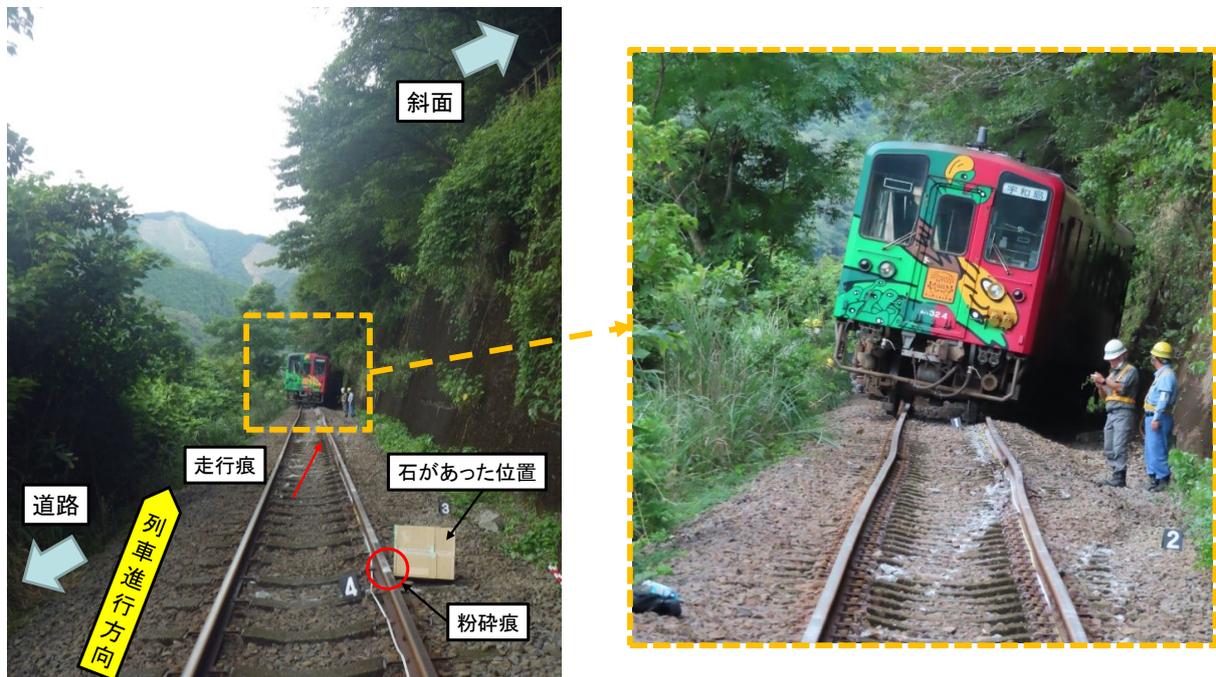
<事故現場の状況>

四国旅客鉄道株式会社の窪川駅発宇和島駅行き1両編成（ワンマン運転）の下り第4827D列車は、令和4年8月25日（木）18時31分ごろ、半家駅～江川崎駅間の直線区間を速度約70km/hで走行中、列車の運転士が前方に約70cmの大きさの石を認め、非常ブレーキをかけたが、列車は石に衝突し、その後約65m走行して停止した。

停止後に運転士が列車を確認したところ、前台車全軸及び後台車後軸が脱線していた。

本事故は、斜面から軌道に落下していた石に列車が衝突したため、前台車前軸右車輪がレール右方向に乗り上がり、脱線したものと推定される。

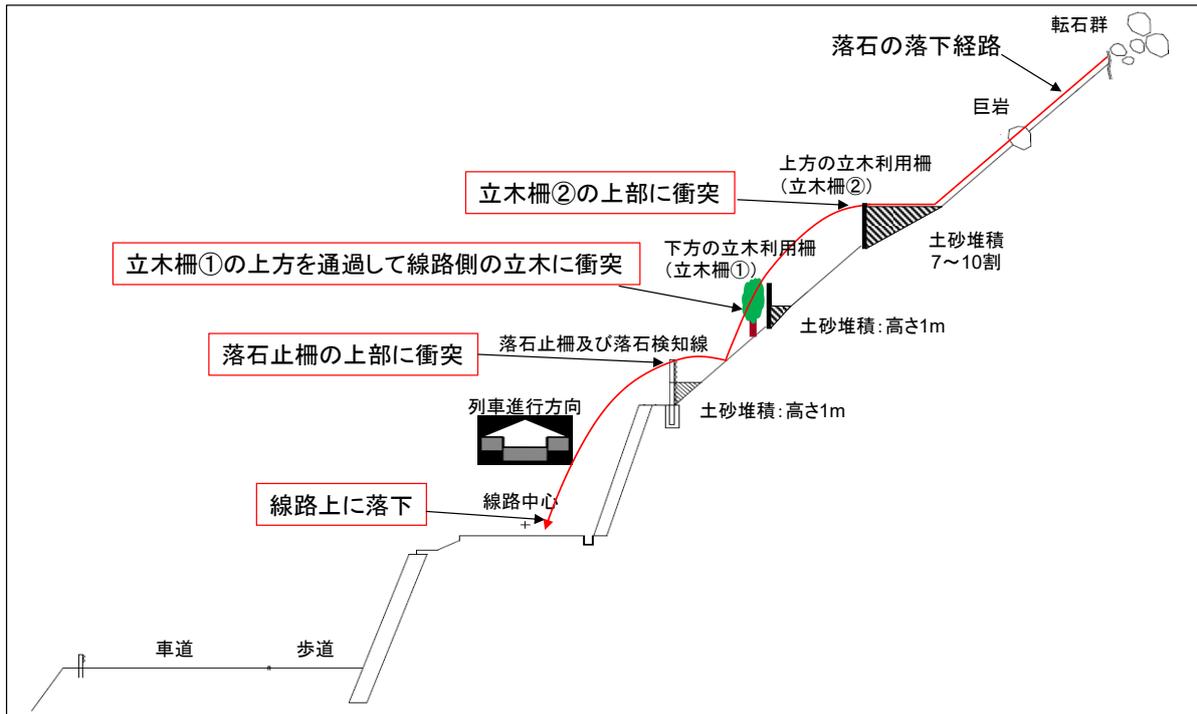
<想定される落石の落下経路>

斜面から石が落下したことについては、斜面上の転石群の石が経年的な風化により落下した可能性が考えられる。

- (1) 立木利用柵の土砂堆積の解消及び修復
土砂堆積を解消して立木利用柵を修復し、有効な高さを確保することにより、立木利用柵が機能する状態に復旧する必要がある。
- (2) 立木利用柵の新設
(1)の立木利用柵の土砂堆積の解消が困難な場合には、新たに立木利用柵を設置する必要がある。
- (3) 落石止柵及び落石検知線のかさ上げ
事故現場付近においては落石止柵の高さが不足していたため、落石止柵のかさ上げを行い、併せて落石検知線の設置位置もかさ上げする必要がある。
- (4) 本事故発生箇所と同様な斜面の点検及び措置
本事故を踏まえて、同社は本事故発生箇所と同様な線路際の斜面に立木利用柵、落石止柵又は落石検知線が設置されている箇所を抽出し、これらの設備が有効に機能するかを点検するとともに、必要により土砂堆積の解消や設備の修復をする等の措置を講じ、事故の未然防止を図ることが望ましい。
