< 下村上所踏切道及び周囲の状況 >

< 原因 >

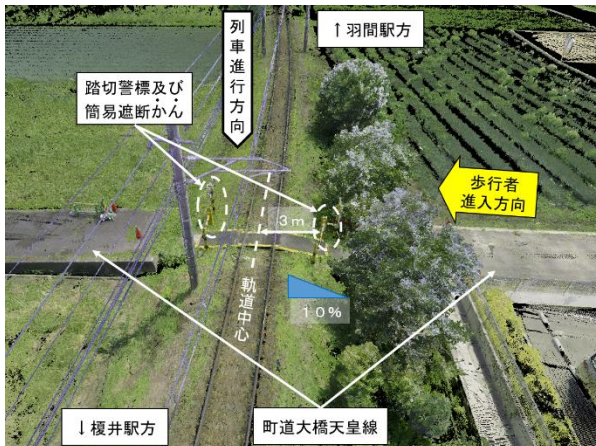
本事故は、踏切遮断機及び踏切警報機が設けられていない第4種踏切道である下村上所踏切道に列車が接近している状況において、歩行者が同踏切道に進入し、同列車と衝突したことにより発生したものと認められる。

列車が接近している状況で歩行者が同踏切道に進入した理由については、同歩行者が列車の接近を確認せずに同踏切道へ進入した可能性が考えられるが、同歩行者が死亡しているため、その詳細を明らかにすることはできなかった。

本件踏切の安全性向上を図るために、同社及び同町は、計画している本件踏切の第1種化について、計画どおりに実施することが望まれる。
