北海道旅客鉄道株式会社 函館線 鉄道重大インシデント (平成25年7月6日発生)

調査報告書 説明資料

運輸安全委員会
平成27年4月

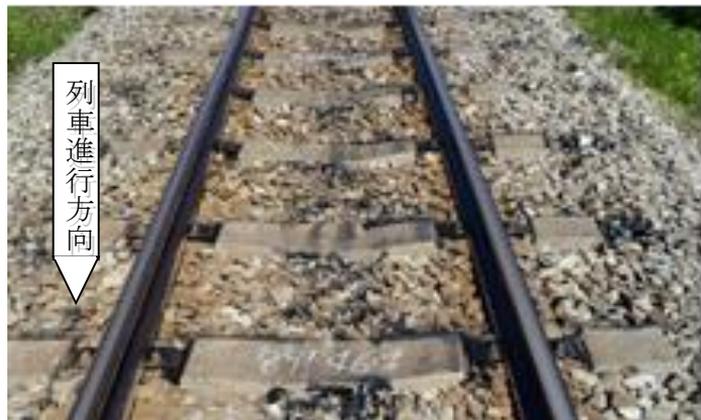
軌道上の漏油の痕跡

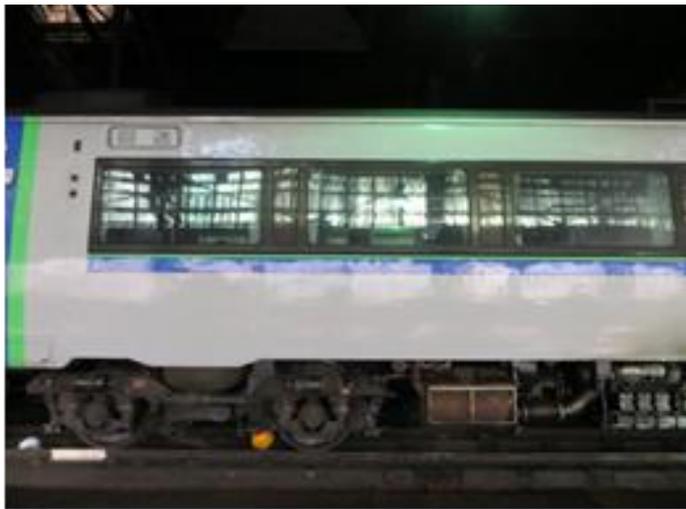
4両目左側面 (前台車～機関付近)

車両(4両目の左側面)の状況

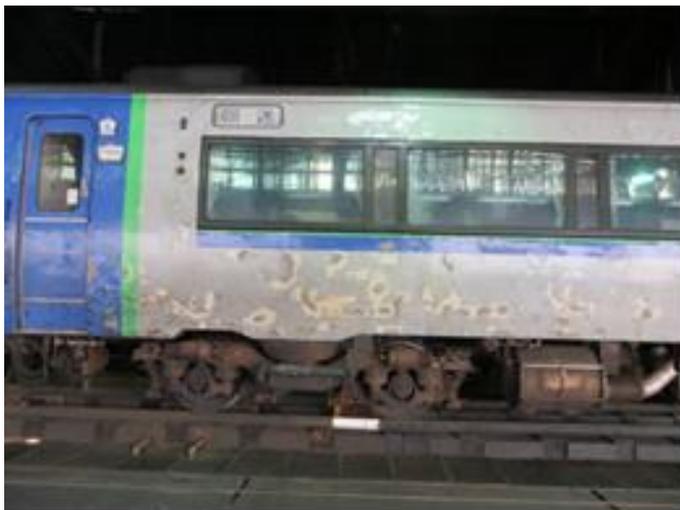
5両目左側面 (前台車～消音器付近)

車両(5両目の左側面)の状況

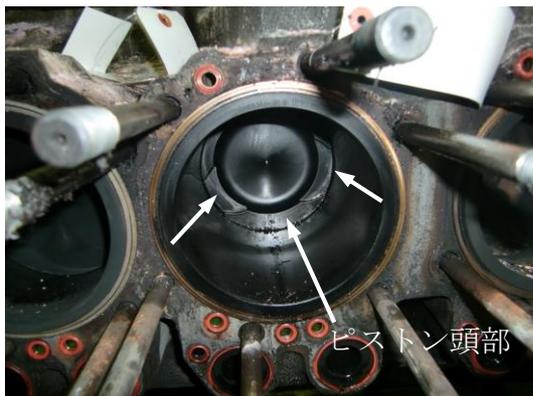
ピストン頭部の弁スタンプ痕

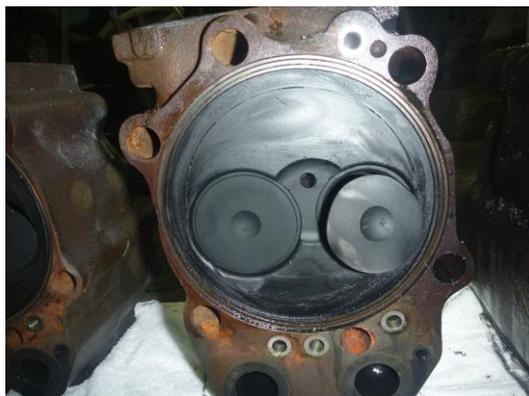
変形した吸気バルブ及び排気バルブ

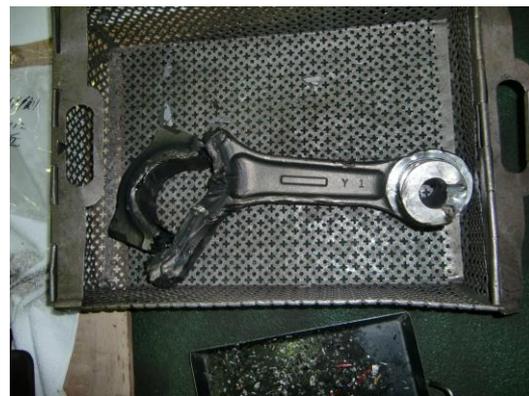
破損した接続棒 (A列 No.4)

本件エンジンはスライジングブロックのピンの折損以降、燃料制御が不可能な状態となり、過回転状態になっていたものと推定される。その結果、破損した接続棒がシリンダーブロック上部の点検蓋付近に当たってシリンダーブロックを突き破ったものと推定される。〈P30～P31〉

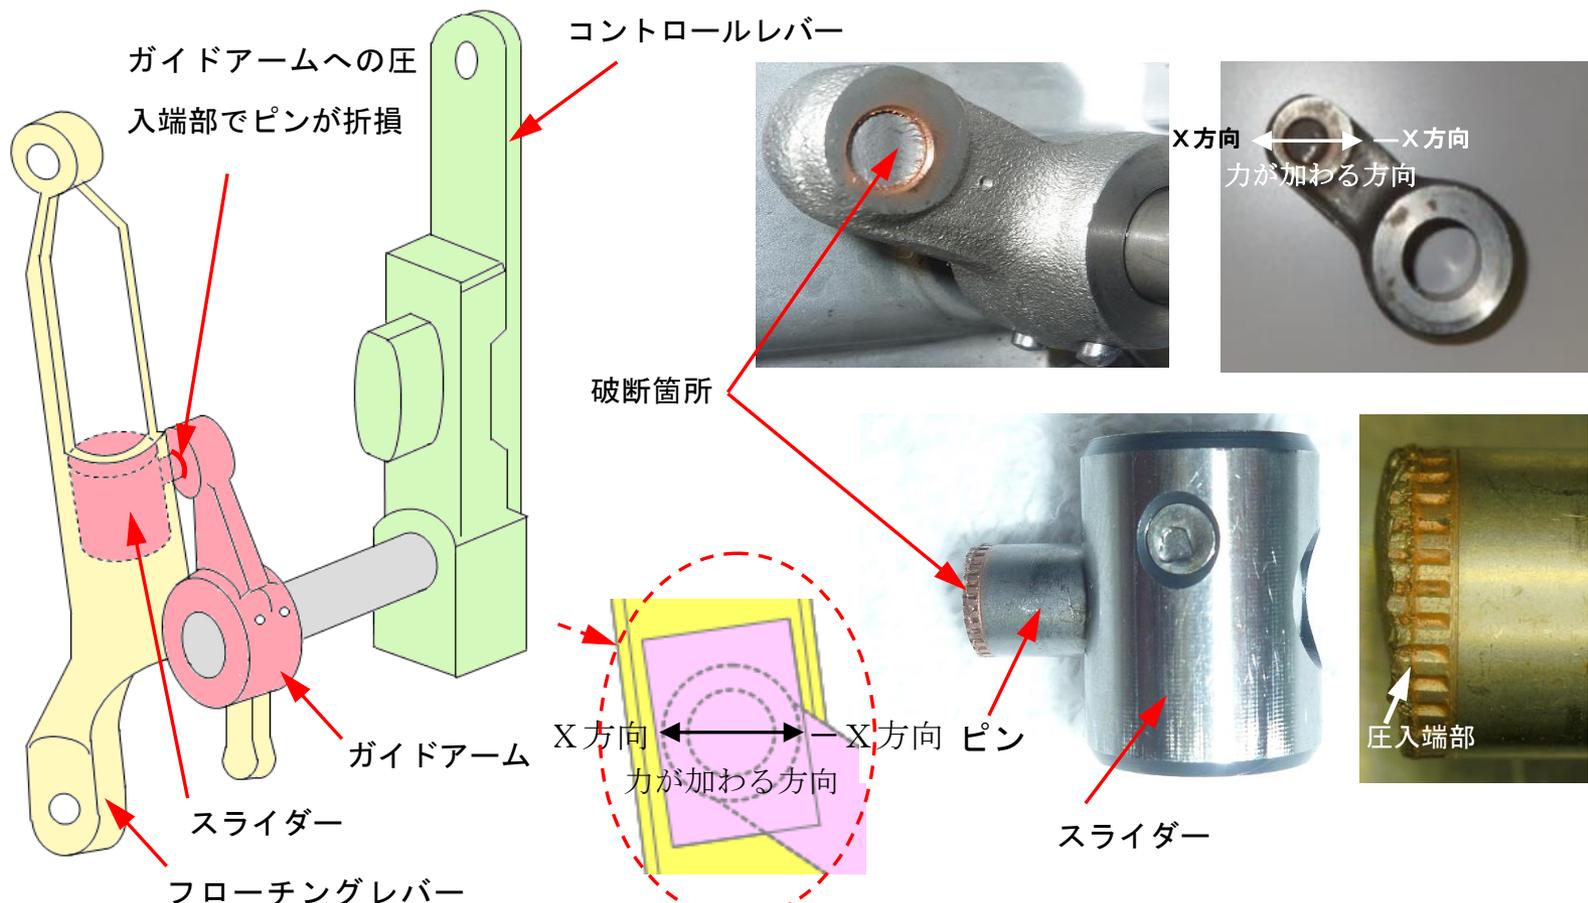
スライジングブロックの損傷箇所及び力が作用した方向

特急気第5014D列車の4両目に搭載されていたディーゼルエンジン(DML30HZ-10024番機)の調速機に使用されているスライジングブロックが、ピンのガイドアームへの圧入端部で疲労破断したことから、同エンジンが制御不能かつ過回転状態となり、エンジン内部のピストンや連接棒等を損傷した、

- ・ スライジングブロックのピンが一斉取替後に短期間で折損したことについては、燃料制御装置内で発生した「徒動」、「しゃくり」のような好ましくない挙動に加え、停止ストッパーボルトが同エンジンには取り付けられておらず、ピンのガイドアームへの圧入端部にメーカーの想定最大荷重の約3倍の曲げ荷重が継続的に加わっていたためと考えられる。
- ・ エンジンが過回転状態となって損傷したことについては、スライジングブロックのピンが折損した場合に、コントロールラックが燃料噴射量増方向に作用する構造となっていたこと、また、過回転状態となったエンジンを強制的に停止させる仕組みがなかったことが関与していると考えられる。
- ・ 本重大インシデントが発生した背景としては、車両等に重大な影響が及ぶことが懸念されるスライジングブロック及び燃料制御に関連する部品の損傷がしばしば発生した際に、同社が全社的に検討を行わずに一部の関係者のみで対策を策定していた可能性があり、その対策は、十分な調査によって得られたデータを基に分析・検討されたものではなく、対症療法的なものとなっていた可能性があることなどが考えられる。

- ・ スライジングブロックのピンの折損は、過大な曲げ荷重がピンに繰り返し負荷されたために発生したと推定されることから、このような過大な曲げ荷重がピンに負荷されないように、コントロールラックがラックストッパーピンの下限に当たっている状態では、コントロールレバーが燃料噴射量を更に減ずる方向に変位しないように、燃料制御装置の油圧サーボモータのピストンストロークを調整する必要がある。 <P40>
- ・ スライジングブロックのピンの折損が発生し、通常のノッチ操作による燃料噴射量の制御が不能となった場合でも、本重大インシデントのようにエンジンが過回転状態となってエンジン本体が損傷することがないように、様々な対策を多層的に設けることが再発防止にとって重要である。 <P40～P41>
- ・ 車両等に重大な影響が及ぶことが懸念される事態が発生した場合には、正確な情報を本社と現場が共有し、原因究明のための十分な調査を行い、的確な対策を講ずることが再発防止には必要である。 <P41>

- 機関制御装置(油圧サーボモータ)のピストンストローク調整機構の導入
- 機関制御装置(油圧サーボモータ)の油圧回路に絞りを挿入
- 機関停止ストッパボルトの状態確認

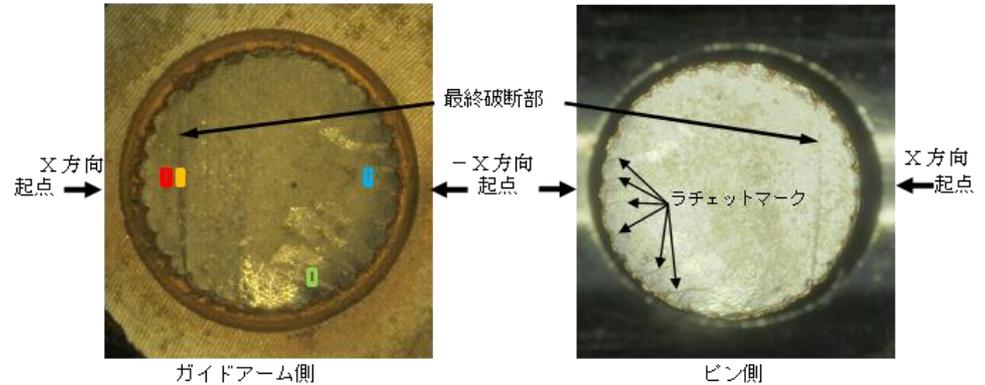
スライジングブロックのピンの破断面

- ・ ピンのX方向側及び-X方向側を起点とするラチェットマークと呼ばれる段差模様が複数ある。

⇒ ピンはX方向及び-X方向から瞬間的に過大な荷重を受けていたものと考えられる。

- ・ ストライエーションと呼ばれる縞状模様が、ピンのX方向側及び-X方向側の内部にあり、デンプルと呼ばれるえくぼ状模様が認められる。

⇒ 破断はX方向及び-X方向から進展し、デンプルが認められる部分で最終的に破断したものと考えられる。

- ・ X方向及び-X方向は、燃料噴射量を増減する際にスライジングブロックのガイドアームが動作する方向と同一

⇒ 燃料噴射量を制御する過程で、ピンの破断部に曲げ荷重が繰り返し負荷されていたものと考えられる。

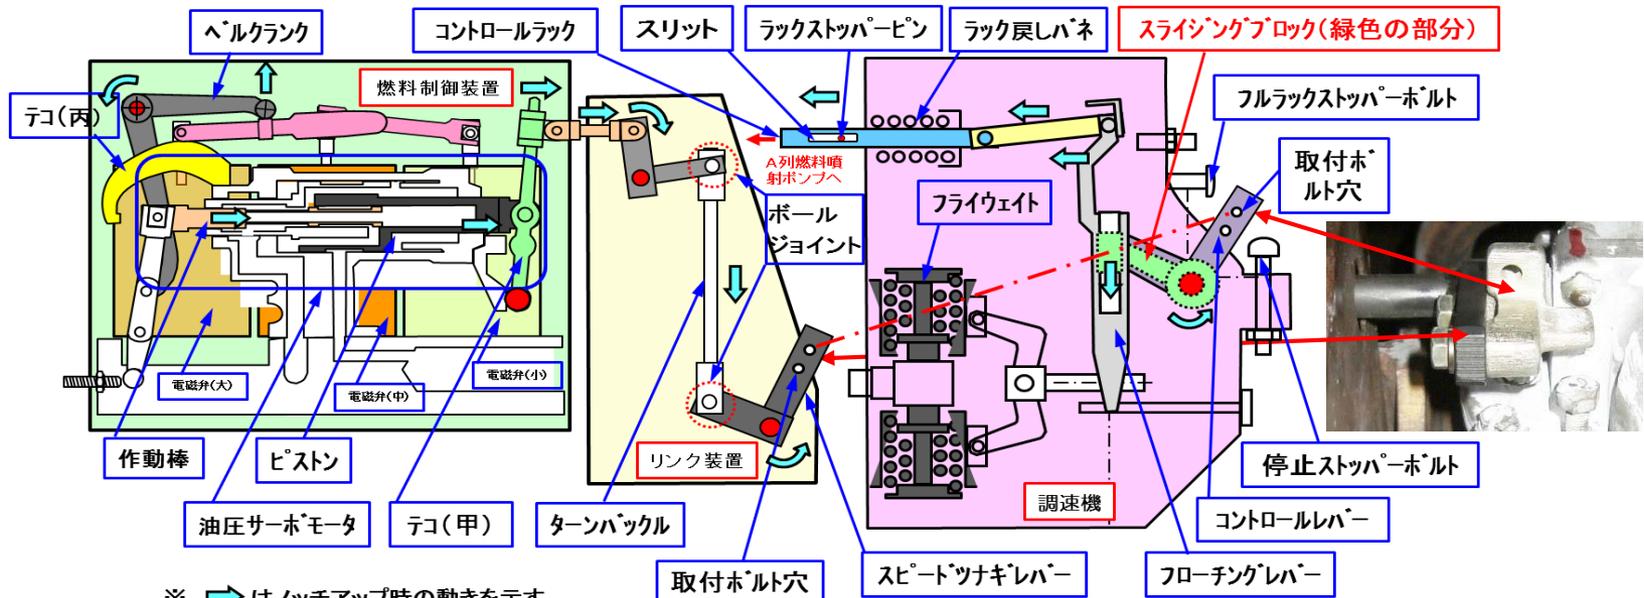
- ・ コントロールレバーは停止ストッパーボルト位置方向に、また、コントロールラックはラックストッパーピン下限位置方向にそれぞれ瞬時移動する。
- ・ 停止ストッパーボルトの位置は、ラックストッパーピン下限位置よりも燃料噴射量が相対的に少ない位置である。

⇒ コントロールラックがラックストッパーピン下限位置に到達した後、コントロールレバーを停止ストッパーボルト位置方向に更に移動させる力が加わると、コントロールレバーとコントロールラックの間にあるスライジングブロックのガイドアームとそこにはめ込まれているピンの中に曲げ荷重が負荷されると考えられる。

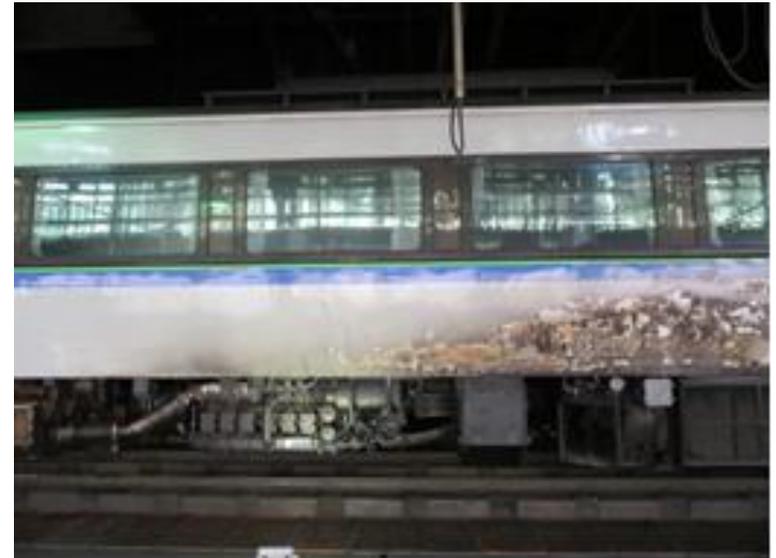
4両目左側面(機関～放熱器付近)

- (1) 破損した接続棒が、シリンダーブロックに衝突してシリンダーブロックを突き破る際に、衝突によって発生した火花が、開口部から噴出したと考えられる高温状態の黒色の可燃性液体に引火した可能性が考えられる。 <P32>
- (2) 開口部から噴出した黒色の可燃性液体が、高温状態の排気マニホールド、過給器、排気管等の表面に付着して発火した可能性が考えられる。 <P32>

4両目以降の車両の車体に焼損が発生したことについては、本件エンジンのシリンダーブロック上部に約100mm×約95mmの穴が開いたと考えられる15時41分03秒ごろ、本件列車は約121km/hで走行しており、燃焼して高温状態になっている黒色の可燃性液体が、本件エンジン付近から本件列車の後方まで散布されたためと考えられる。 <P32>
