～ 信号機が倒壊して線路を支障した鉄道重大インシデント ～

鉄道事業者名：北海道旅客鉄道株式会社

インシデント種類：施設障害

千歳線 新札幌駅構内

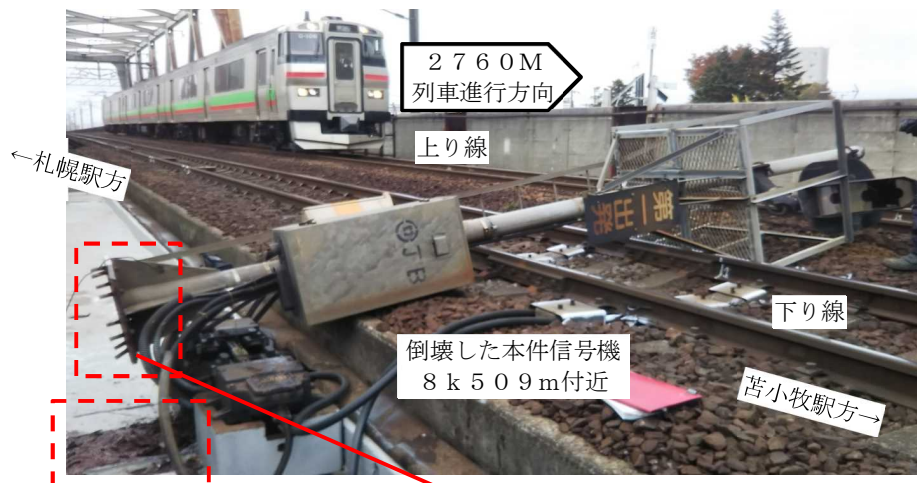
<倒壊した本件信号機の状況>

北海道旅客鉄道株式会社の札幌駅発苫小牧駅行き3両編成の上り2760M列車の運転士は、平成30年11月9日（金）、12時40分ごろ、平和駅～新札幌駅間を速度約50km/hで走行中、新札幌駅に停車のため同駅の上り第2場内信号機に注意信号が現示されているのを確認した後、対向線路側に設置されている下り第1出発信号機が倒壊し、上下線を支障しているのを同信号機の約200m手前で発見した。

このため、同信号機を設置した金属拡張アンカーの引張耐力が不十分な状態で、設置から約38年の期間を経過したことによる風雪、地震等の外力の作用に加え、高架橋上による列車等の振動により、金属拡張アンカーのアンカーが徐々に浮き上がったことで、同信号機全体を支持する引張耐力が低下し、倒壊当日の瞬間風速約20m/sの風圧もあいまって、同信号機の信号機柱を固定していた金属拡張アンカーの引張耐力を超えたことにより、倒壊した可能性が考えられる。

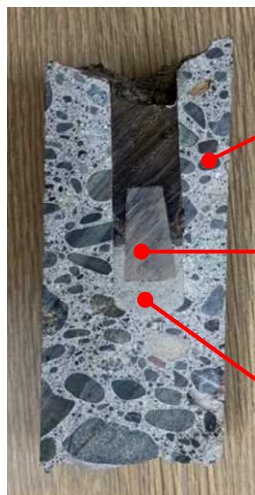
穿孔内部及びコーンの状況

穿孔内に固化した粉体が残っていた。
粉体は周囲のコンクリートと同一成分であった。

金属拡張アンカーのアンカーとコーンを挿入するための穿孔内に、コーンが残っていた。

本重大インシデントは、下り第1出発信号機の設置工事において、「あと施工アンカー」施工による金属拡張アンカーの施工時に、コンクリート躯体に開けた穴(穿孔)内の清掃不足による施工不良があったため発生したと考えられる。

同信号機の設置当時の施工不良により、金属拡張アンカーのコーンがアンカー拡張部を十分に拡張せず、引張耐力が十分に得られない状態であったと考えられる。

- (1) 「あと施工アンカー」による施工後は、定期点検等により不具合を見つけ出すのは難しいため、「あと施工アンカー」を用いて信号機柱等の重量物を固定する場合は、手引等（「あと施工アンカーの設計・施工の手引き」（発行：公益財団法人鉄道総合技術研究所））に記載された条件*を満足した上で、確実に施工すること。また、施工は、作業資格を持った作業者が実施し、記録を残すこと。
- (2) 「あと施工アンカー」を用いて信号機柱等の重量物を固定している箇所のうち、本件信号機と同様の金属拡張アンカーを使用した箇所及び施工内容等を確認するための記録がない箇所について、このような箇所で倒壊した場合に列車に接触する等のリスクが大きい箇所は、補強を追加すること。
